**DIAGNÓSTICO TÉCNICO – DI-20556**  
**SUBDIRECCIÓN DE ANÁLISIS DE RIESGOS Y EFECTOS DEL CAMBIO CLIMÁTICO**  
**GRUPO ASISTENCIA TÉCNICA**  
**EVENTO SIRE 5433565**  
**RADICADOS IDIGER No. 2024ER8542, 2024ER9142, 2024ER9299, 2024ER10092**

## 5. ESCENARIO DE RIESGO: Movimiento en masa

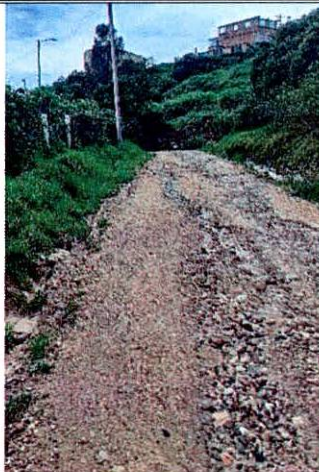
**Fotografía 1.** Vista General de vía de la Calle 61 Sur entre carrera 4 y 5 Este.

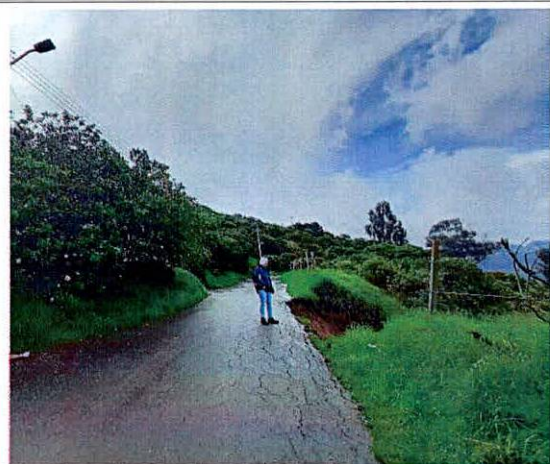
**Fotografía 2.** Vista General de vía de la Calle 60 Sur entre carrera 4 y 5 Este.

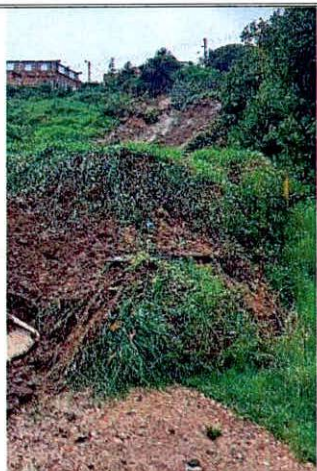
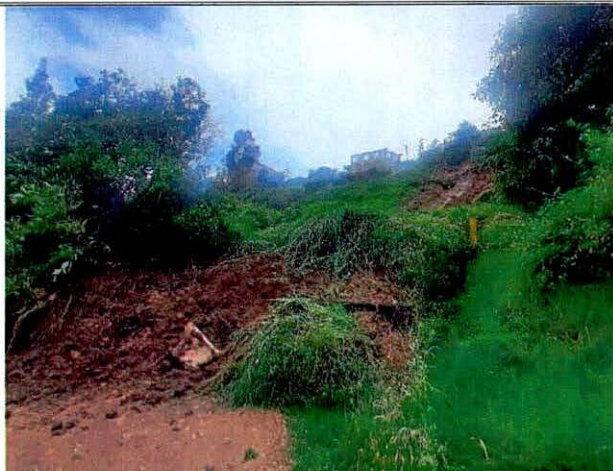
En el talud de corte se presenta un movimiento en masa de tipo compuesto que moviliza un volumen aproximado de 5.000m<sup>3</sup>, conformado por material vegetal, tierra negra, arcilla amarilla y arena fina; el cual se deposita en la zona media y base del talud de corte, obstruyendo completamente el paso en la vía de la Calle 61 Sur. Durante la inspección visual se identifica que la zona superior del talud, se ubican dos (02) tuberías, la tubería superior es en gres de aproximadamente 4" de diámetro y alrededor de 30cm más abajo se localiza la segunda tubería, se debe resaltar que se identifica filtración de agua que se vierte directamente al talud y al material movilizado.

**Fotografías 3 y 4.** Vista general del material movilizado y depositado sobre la vía de la Calle 61 Sur

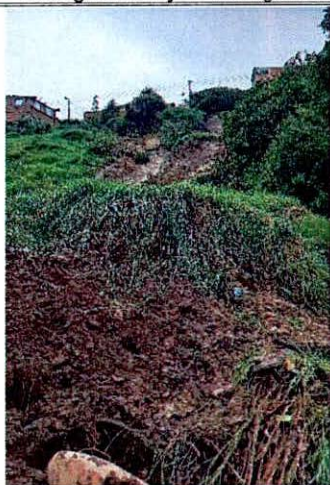
**Fotografía 5.** Flujos en la parte alta del talud

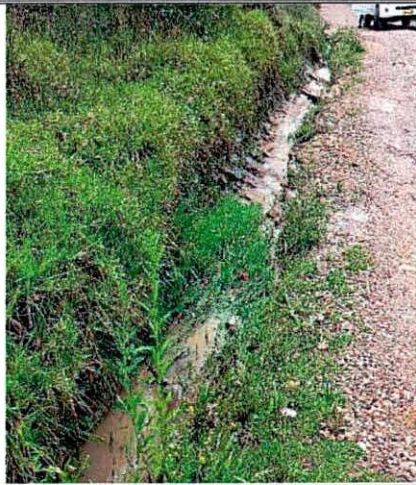
Se identifica un talud de corte vial de aproximadamente 40m de altura, perteneciente a la Formación Regadera, Conjunto Superior, con cobertura vegetal densa de tipo pasto, arbusto e individuos arbóreos de mediano porte no se identifican medidas de protección y/o contención, así como manejo de aguas superficiales y subsuperficiales. En la corona del talud se ubica la vía correspondiente a la calle 60 Sur entre carrera 4 y 5 Este, de doble sentido, carril sencillo y aproximadamente 4m de bancada que, de acuerdo con los antecedentes del año 2022, fue pavimentada con pavimento flexible recientemente, sin embargo, no cuenta con estructuras de conducción y recolección de aguas lluvias perimetral, así como confinamiento lateral, lo que puede indicar que se debe a una capa superficial de fresado como medida de mejoramiento de la movilidad del sector; así mismo se identifican patologías de pavimento de tipo piel de cocodrilo hacia el costado sur occidental de la vía en la zona limitante con el talud de corte. En la base del talud evaluado se localiza la vía de la Calle 61 Sur entre carrera 4 y 5 Este, en afirmado, doble sentido, carril sencillo y de 5.0m de ancho, con una cuneta natural perimetral de aproximadamente 20cm, la cual presenta flujo de agua constante y acaudalada.

**Fotografía 6.** Presencia de agua acaudalada en la cuneta perimetral de la vía de la Calle 61 Sur

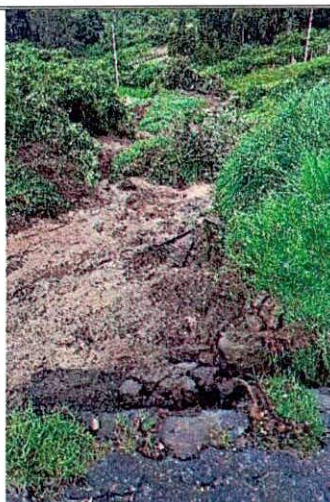
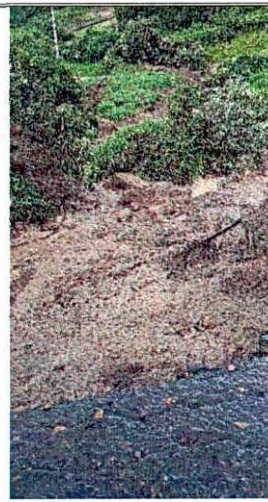
**Fotografías 7 y 8.** Movimiento en masa visto desde la parte alta del talud, correspondiente a la Calle 60 Sur

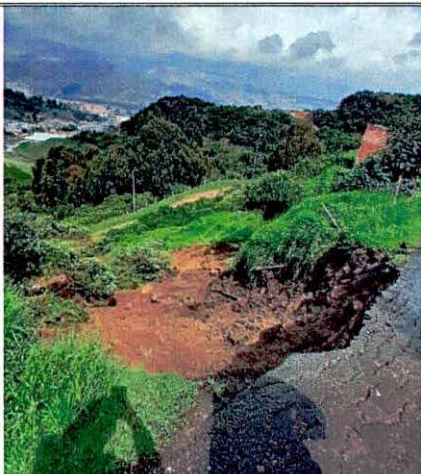
Las viviendas localizadas en la corona del talud no evidenciaron afectaciones por el movimiento en masa, sin embargo, la vía de la Calle 61 Sur presentó una pérdida de bancada de alrededor de 20cm, y se identificaron grietas de tracción de aproximadamente 2.0m de longitud en cada costado de la cabeza del movimiento en masa con una abertura de 5cm de ancho, durante la inspección visual se

**Fotografía 9.** Superficie de falla y pérdida de bancada de la vía de la Calle 60 Sur

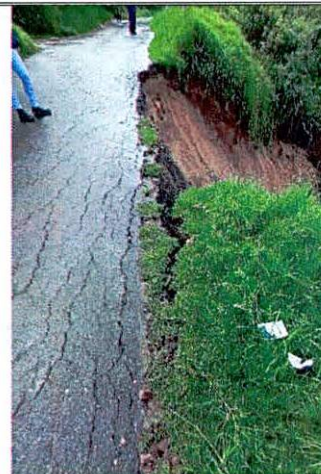
pudo observar que las patologías en el pavimento se debe a la socavación en el terreno por la filtración de agua y la pérdida del suelo de soporte del pavimento.

**Fotografía 10.** Patologías de pavimento y socavación del suelo de soporte

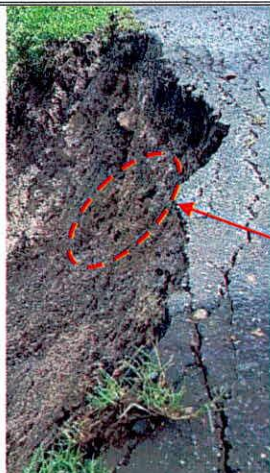
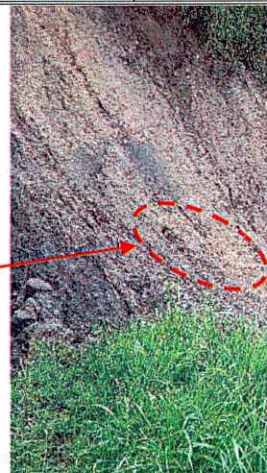
Tuberías  
Fracturas con  
vertimiento de  
agua directos al  
talud de corte

**Fotografías 11 y 12.** Fractura de tuberías y filtración de agua en el talud de corte

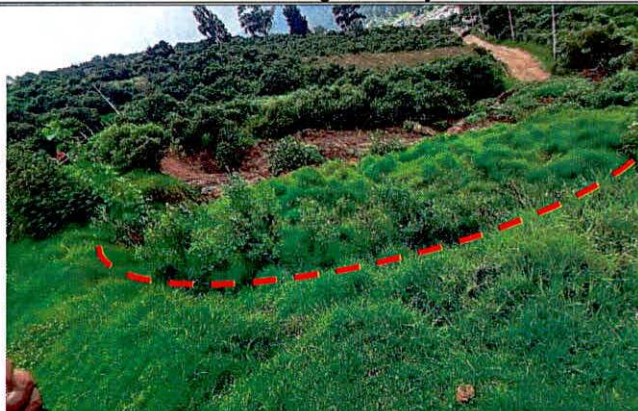
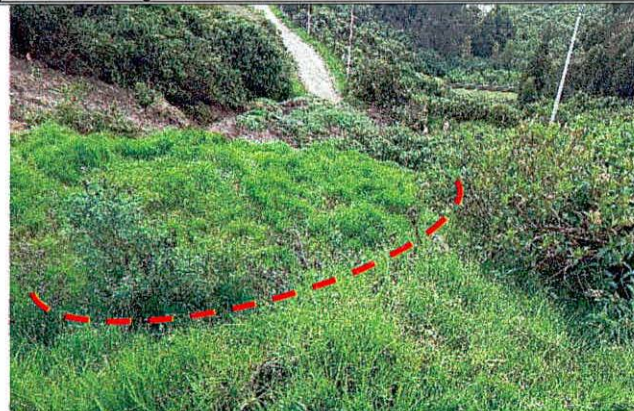
De acuerdo con lo evidenciado en campo es importante señalar que la superficie de falla en el talud es mayor al material movilizado, por lo que se identificar escarpes laterales que de continuar con el vertimiento directo de agua podría ocasionar un movimiento en masa retrogresivo que ocasione el flujo del material afectado.

**Fotografías 13 y 14.** Superficie de falla mayor al material movilizado

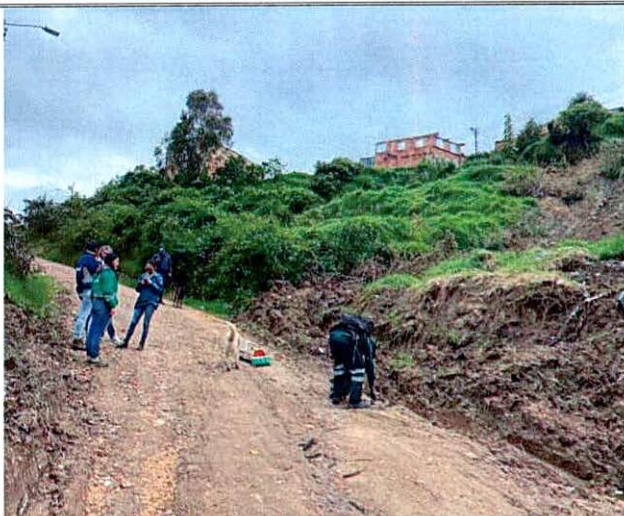
El 15 de mayo de 2024, se realiza una nueva visita de verificación al polígono 1, en atención a los radicados IDIGER No. 2024ER8542, 2024ER9142, 2024ER9299, encontrando que, sobre la Calle 61 Sur, fue retirado el material del talud desplazado el 28 de abril y que se encontraba obstruyendo completamente el paso en la vía; cabe resaltar que aún se identifican filtraciones de agua desde la parte alta del talud, evidenciándose en la parte baja del talud y sobre la vía en comento el flujo de agua constante y acaudalada. (Ver foto 15)

**Fotografía 15.** Vía de la Calle 61 Sur entre carrera 4 y 5 Este, despejada; se evidencian filtraciones fluyendo sobre la vía y talud.  
Foto tomada 15 mayo 2024

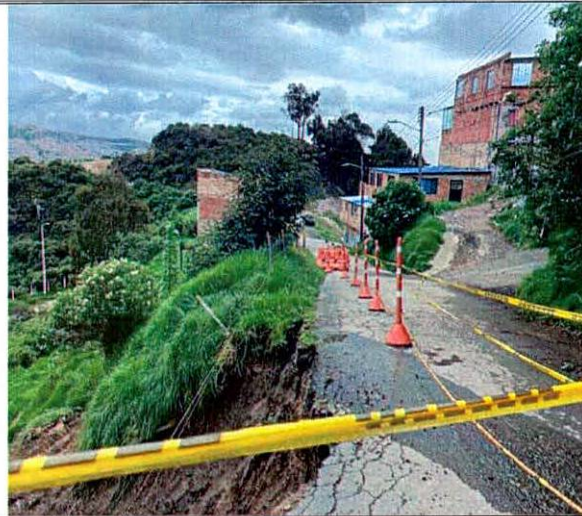
Inspeccionando la parte alta del talud, sobre la vía de la Calle 61 Sur donde se presentó la pérdida de bancada de alrededor de 20cm, se observa que, como medida de restricción del carril suroccidental de la vía, se han dispuesto unas barreras viales tipo maletines y señalizadores viales tubulares reglamentarios. No se observa aumento de pérdida de banca de la vía, sin embargo, se evidencia que continúan las filtraciones de agua directamente en el talud y al material movilizado. (Ver foto 16)

**Fotografía 9.** Señalización de restricción de carril de la vía de la Calle 60 Sur. Foto tomada 15 mayo 2024

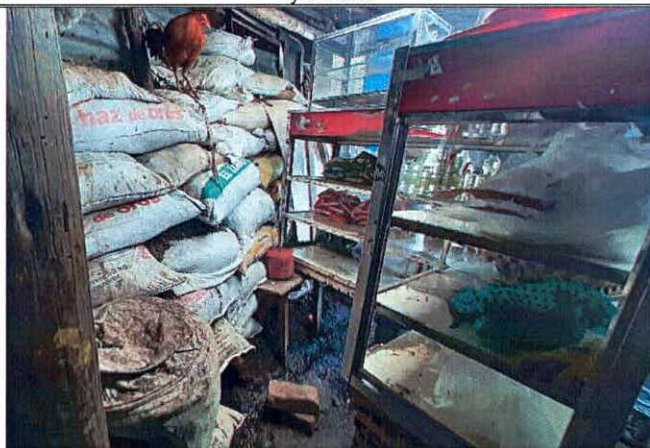
**Fotografía 3.** Contención del talud de corte con saco suelos

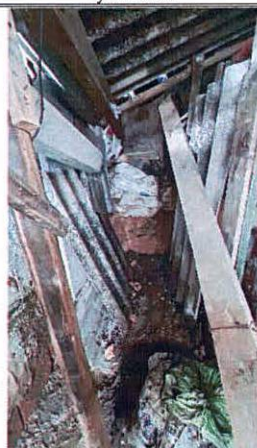
**Fotografía 4.** Movimiento en masa local, depósito de material y contención con elementos de madera

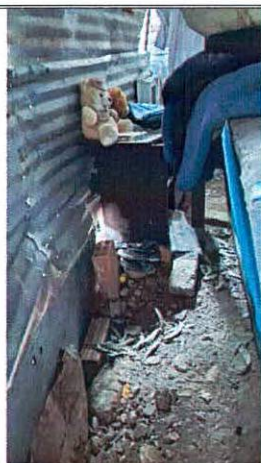
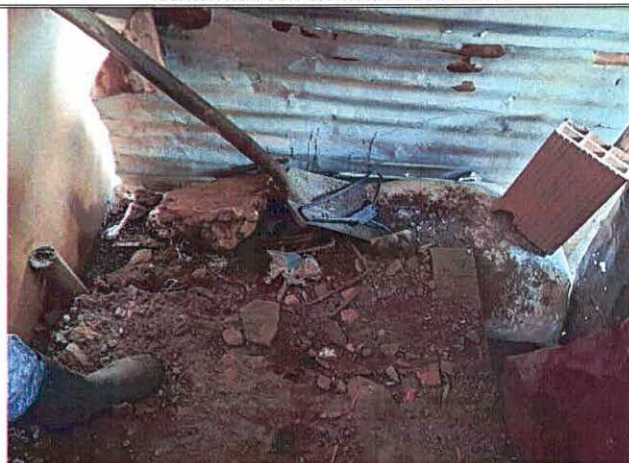
Hacia el costado occidental de la construcción se observa la pérdida del suelo de soporte sobre las que descansan las láminas de zinc correspondiente a elementos perimetrales de la vivienda, por lo que se identifican deformaciones, inclinaciones y colapsos parciales que podrían afectar la zona de la cocina de la vivienda.

**Fotografías 5 y 6.** Pérdida de suelo de soporte sobre el que descansan los elementos perimetrales en el costado posterior de la vivienda

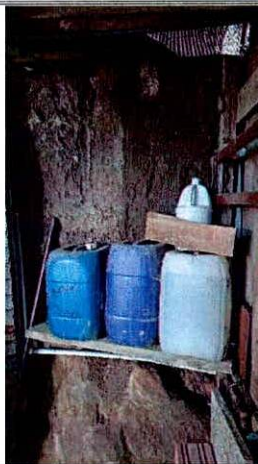
**Fotografía 2.** Presencia de agua en el talud de corte sobre el que se soporta la vivienda

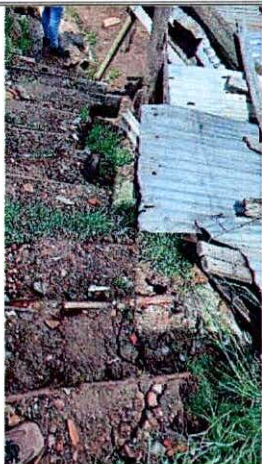
**Fotografía 3.** Grietas de tracción en las escaleras perimetrales a la vivienda evaluada

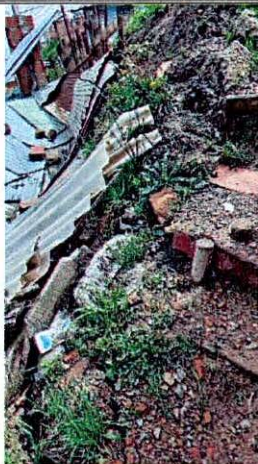
**Fotografía 4.** Movimiento en masa que afectó la zona de cocina de la vivienda evaluada

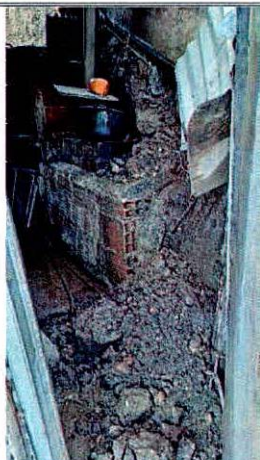
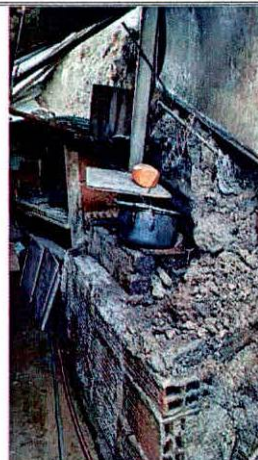
**Fotografías 5 y 6.** Depósito de material movilizado sobre la cocina de la vivienda evaluada

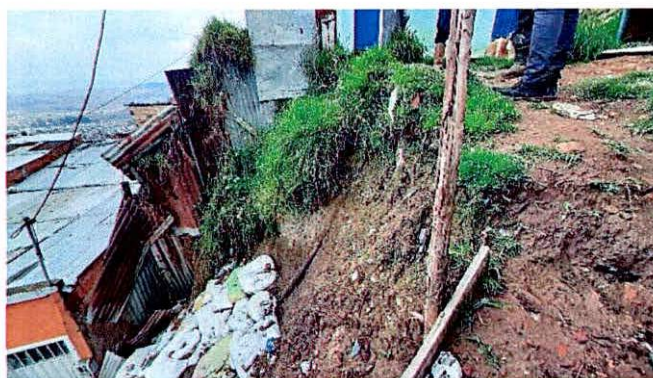
**Fotografía 2.** Movimiento en masa que afecta la vía el poste localizado frente a la vivienda de la KR 4A Bis Este No. 59B - 15 Sur

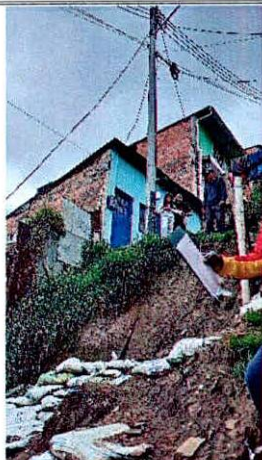
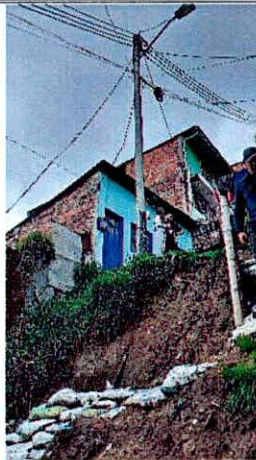
Fotografías 3 y 4. Poste con afectado por movimiento en masa local.

- Pese a los daños identificados en el polígono 4, el poste que se vio afectado por los movimientos en masa locales provenientes de los taludes de corte en la vía frente a la KR 4A Bis Este No. 59B - 15 Sur no presenta compromiso en su funcionalidad y estabilidad ante cargas normales de servicio.

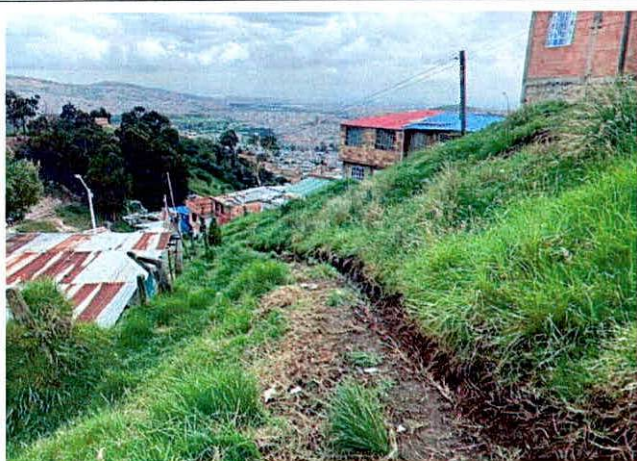
En la zona, se observan algunas construcciones en desarrollo en materiales de recuperación (láminas de zinc y madera) y por parte de la comunidad se han realizado zanjas en el terreno de manera antitécnica, con el fin de hacer la recolección y manejo de las aguas servidas y de escorrentía.

Fotografía 1. Vista General de las zanjas realizadas en la zona verde inspeccionada – polígono 5

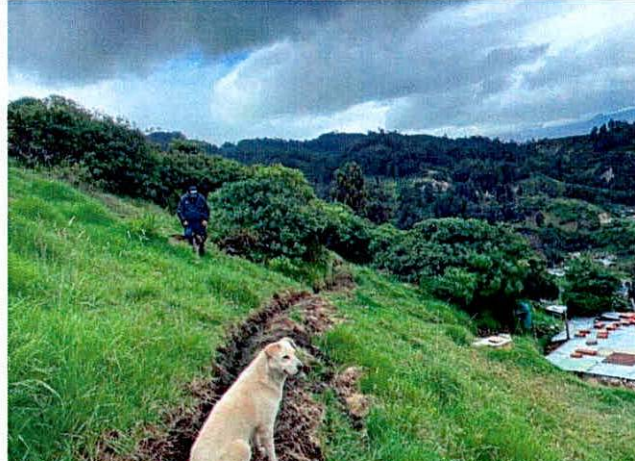
Fotografía 2. Vista General de las zanjas realizadas en la zona verde inspeccionada – polígono 5
