| | <b>DIAGNÓSTICO TÉCNICO</b> | Código: | CR-FT-42 |

**DIAGNÓSTICO TÉCNICO - DI-20070**  
**SUBDIRECCIÓN DE ANÁLISIS DE RIESGOS Y EFECTOS DE CAMBIO CLIMÁTICO**  
**GRUPO ASISTENCIA TÉCNICA**  
**EVENTO SIRE 5425926**

Actividad de la construcción. Colapso estructural.

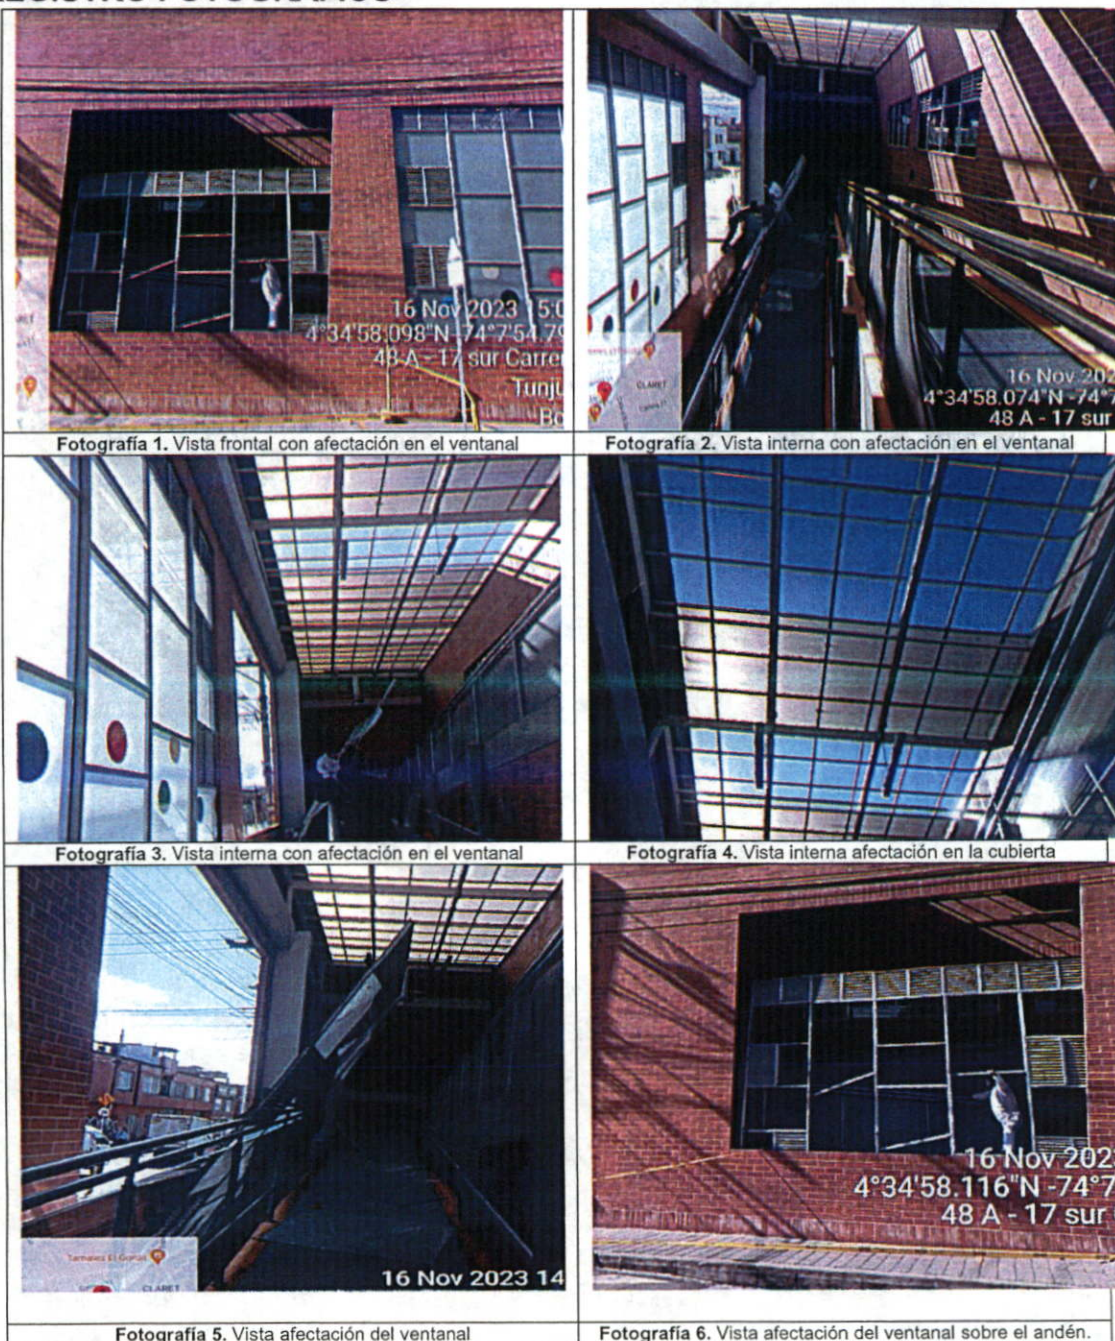
## 10. REGISTRO FOTOGRÁFICO

Una vez se allega al predio se evidencia que hubo afectación en uno de los ventanales frontales, ubicados sobre la Carrera 28, con desprendimientos de la estructura de soporte, así como fracturas de los vidrios y levantamiento de láminas de polycarbonato de la cubierta debido a la ocurrencia de un vendaval, fragmentos que ocuparon el acceso por la rampa como se puede ver en las Fotografías de la 1 a la 5 y sobre el andén como se puede ver en la Fotografía 6.

Vendaval.

| No. | DIRECCIÓN | RESPONSABLE<br>(DATO TOMADO<br>EN CAMPO) | TIPO DE<br>ESTRUCTURA | USO | N° DE<br>PISOS | CALIFICACIÓN<br>DE DAÑO |
|---|---|---|---|---|---|---|
| 1 | Carrera 28 No. 48 A Sur – 09 | - | Aporticada | Dotacional | 2 | Moderados |

| SI | X | NO | x | ¿CUAL? | Andén derecho costado norte de la Carrera 28 en una longitud de 15 m y ancho de 6.0 m |

- De acuerdo con las condiciones de riesgo identificadas en la visita técnica, en atención al evento SIRE 5425926 se genera la recomendación de Restricción de Uso de la rampa de acceso al segundo piso de la construcción emplazada en el predio de la Carrera 28 No. 48 A – 09 Sur en el barrio Samore en la localidad de Tunjuelito, mediante el formato 12368.

- Por el riesgo de desprendimientos de los elementos que conforman el ventanal, así como la cubierta que puedan llegar a afectar la transitabilidad sobre la Carrera 28, a la altura del predio de la Carrera 28 No. 48 A – 09 Sur en el barrio Samore en la localidad de Tunjuelito se genera la recomendación de Restricción de Uso del andén costado norte en una longitud de 15 m y anchos 6 m con el formato 12369.

- Al responsable del predio de la Carrera 28 No. 48 A – 09 Sur en el barrio Samore en la localidad de Tunjuelito, acoger la recomendación de Restricción de Uso dadas las condiciones de riesgo identificadas y descritas en este documento técnico.

- A la Alcaldía Local de Tunjuelito garantizar la recomendación de Restricción de uso del andén derecho costado norte de la Carrera 28 en una longitud de 15 m y anchos 6 m teniendo en cuenta las condiciones de riesgo identificadas y descritas en este documento técnico.
