| | <b>DIAGNÓSTICO TÉCNICO</b> | Código: | <b>CR-FT-42</b> |

**DIAGNÓSTICO TÉCNICO – DI No. 20517**  
**SUBDIRECCIÓN DE ANÁLISIS DE RIESGOS Y EFECTOS DE CAMBIO CLIMÁTICO**  
**GRUPO ASISTENCIA TÉCNICA**  
**RADICADO 2024ER8417**

| <b>DIRECCIÓN:</b> | Calle 17 Sur No.30-51 | <b>CHIP Y/O COORDENADAS AREA INSPECCIONADA:</b> | X1: 96.336,20 Y1:100.108,25<br>X2: 96.387,12 Y2:100.036,08<br>X3: 96.366,27 Y3:100.022,48<br>X4: 96.353,77 Y4:100.037,26<br>X5: 96.330,25 Y5: 100.019,81<br>X6: 96.340,97 Y6:100.004,73<br>X7: 96.321,02 Y7: 99.984,61<br>X8: 96.285,58 Y8:100.026,02<br>X9: 96.326,37 Y9:100.055,01<br>X10: 96.301,66 Y10:100.091,09 | | | | |

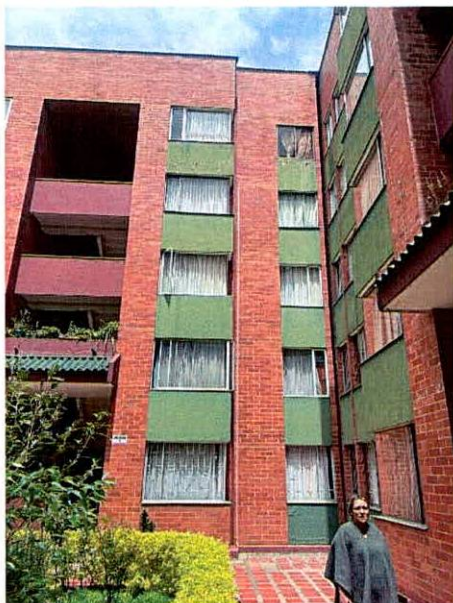
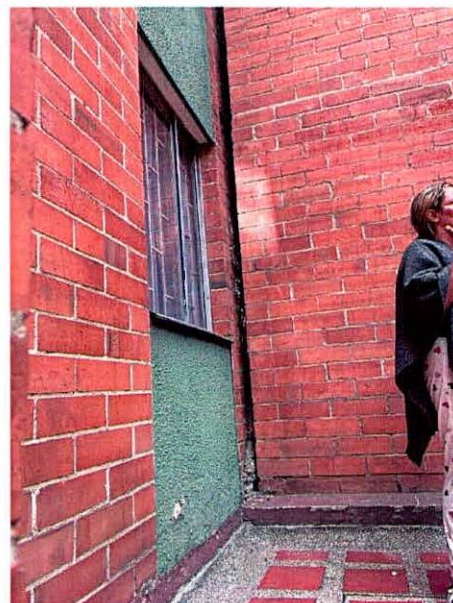
- Se observa en las juntas de dilatación que se encuentran entre los cuatro (04) interiores localizados al costado nororiental, mayor abertura puntualmente hacia los niveles superiores, (Ver fotografías 5 a la 9). Se realiza inspección a los muros de fachada y perimetrales de los interiores sin identificar grietas, fisuras y/o desprendimientos de mampuesto.

**Fotografías 5 y 6.** Dilataciones entre torres localizadas al costado nororiental del predio evaluado.

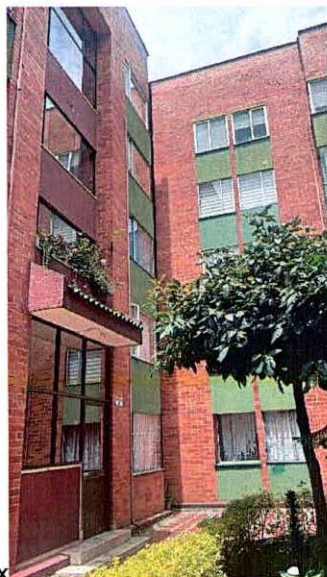
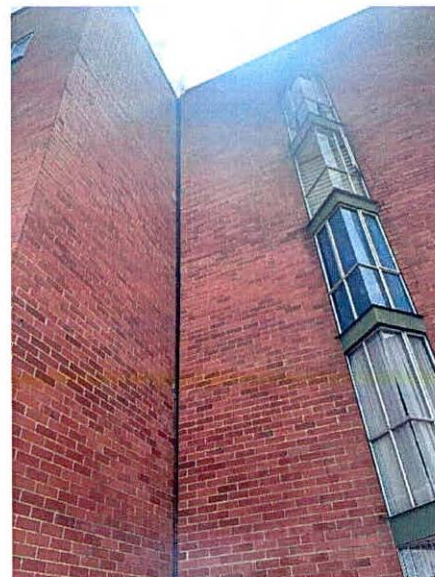
**Fotografías 7 y 8.** Dilataciones entre torres localizadas al costado nororiental del predio evaluado.

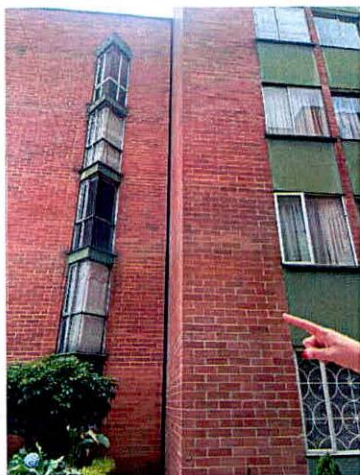
**Fotografía 9.** Dilataciones entre torres localizadas al costado nororiental del predio evaluado.

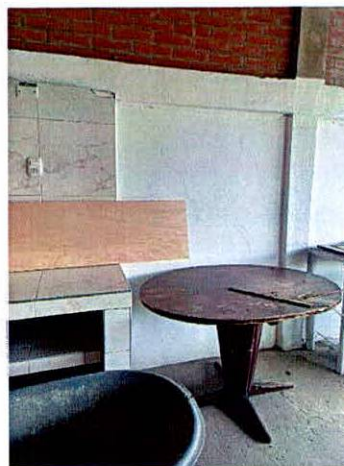
- En el muro de cerramiento de la zona de BBQ (costado nororiental), se evidencian fisuras de tendencia escalonada y horizontal de hasta 2mm de abertura y 1m de longitud, (Ver fotografía 10).

**Fotografía 10.** Fisuras en muro perimetral costado nororiental en zona de BBQ.

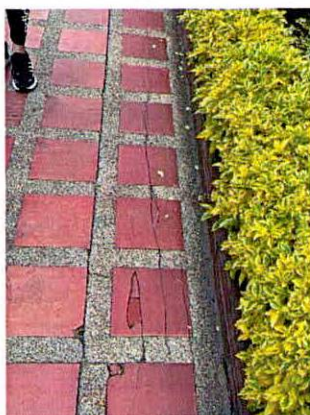
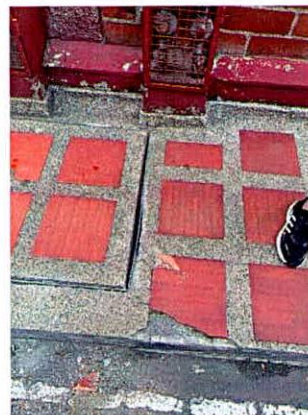
- En los acabados de pisos de las zonas comunes se observan fisuras de tendencia longitudinal de hasta 1.5m de longitud y desprendimientos de secciones no mayores a los 3cm<sup>2</sup> de baldosas, (Ver fotografías 11 a la 14).

**Fotografías 11 y 12.** Fisuras en acabados de piso zonas comunes predio inspeccionado.

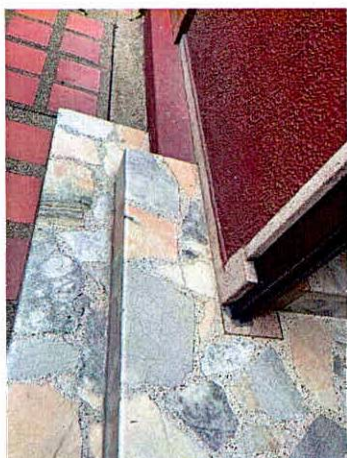
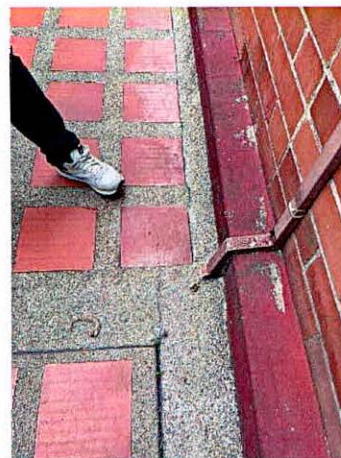
**Fotografías 13 y 14.** Fisuras en acabados de piso zonas comunes predio inspeccionado.

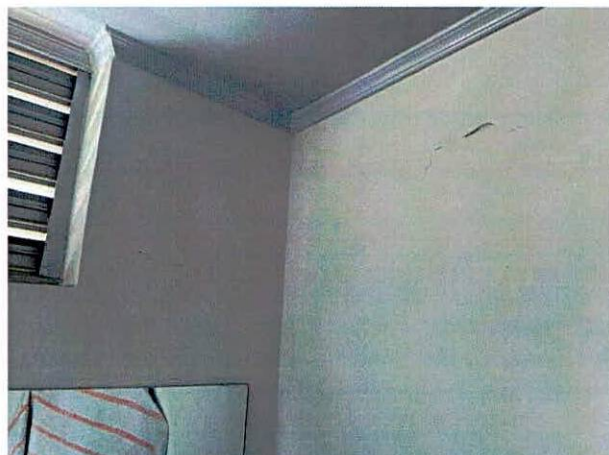
- Durante la inspección solo es posible inspeccionar dos (02) apartamentos, dado que son los únicos inmuebles que permiten el ingreso. En el apartamento 218 del interior 9, se realiza la visita técnica en compañía del señor Yefer Sierra quien es el encargado del inmueble, se observan fisuras de tendencia vertical y horizontal en muros perimetrales, divisorios y en acabados de baldosa de aproximadamente 8cm de longitud y 1mm de abertura, fisuras entre vértices de marcos de ventanas, y desniveles en puertas, (Ver fotografías 15 a la 18). En el apartamento 419 del interior 10 se realiza inspección en compañía de la señora Diana Urregose, quien es la encargada del inmueble, se evidencia abombamiento y desniveles de acabados de piso y una fisura en mampuestos de muro divisorio de aproximadamente 1.5mm de abertura y 8cm de longitud, (Ver fotografías 19 y 20).

**Fotografía 16.** Fisuras en muros perimetrales y divisorios en apartamento 218 interior 9 predio evaluado.

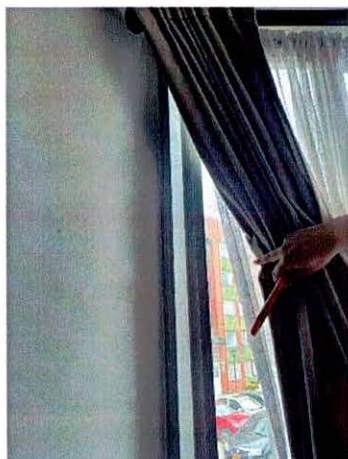
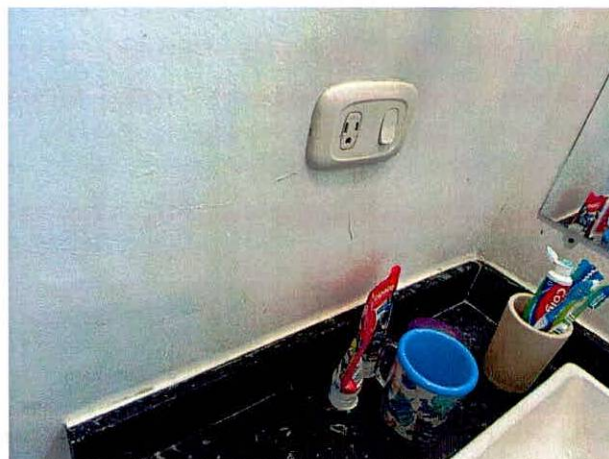
**Fotografías 17 y 18.** Fisuras en muros perimetrales y divisorios en apartamento 218 interior 9 predio evaluado.

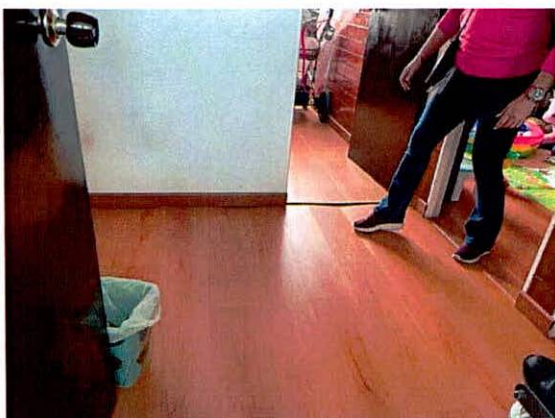
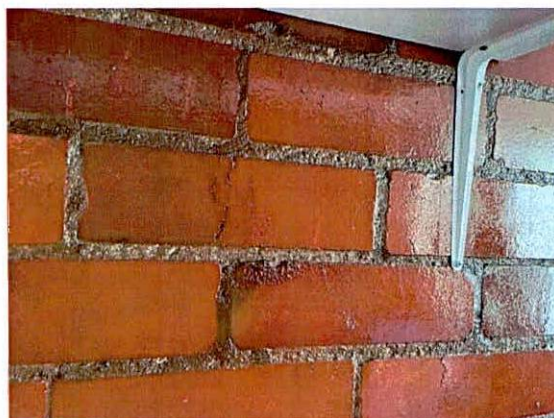
**Fotografías 19 y 20.** Levantamiento de acabados de pisos y en fisuras de muro interior apartamento 419 interior 10

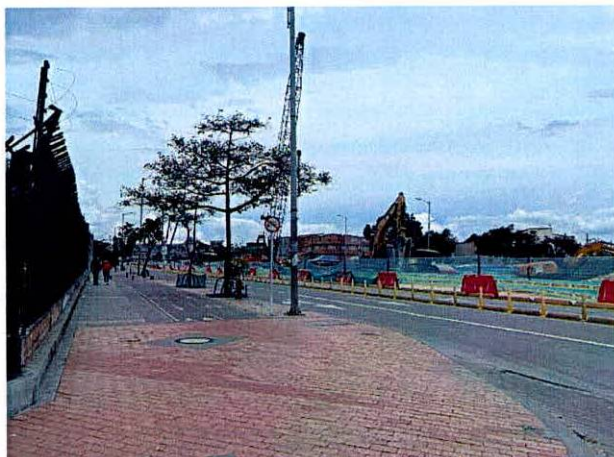
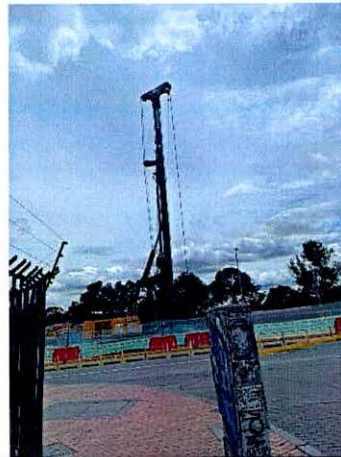
Por otro lado, se realiza inspección a la vía vehicular de la Transversal 31 "Avenida Ciudad de Quito" a la altura de la Calle 17 Sur, la cual corresponde a un corredor vial en concreto rígido, con gran flujo vehicular. Se observa durante la inspección visual que actualmente la empresa Metro de Bogotá está realizando actividades constructivas correspondiente a la intervención de las losas de concreto de la malla vehicular, (Ver fotografías 21 a la 23). Es importante mencionar que la administradora del inmueble manifiesta fuertes ruidos y vibraciones por las actividades constructivas que se realiza sobre la vía vehicular, las cuales al momento de la visita técnica son percibidas.

**Fotografías 21 y 22.** Obras de intervención en la sobre la vía vehicular de la Transversal 31 "Avenida Ciudad de Quito" a la altura de la Calle 17 Sur

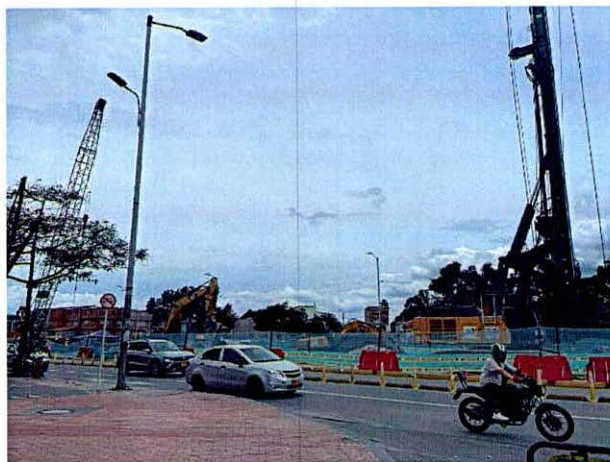
**Fotografía 23.** Obras de intervención en la sobre la vía vehicular de la Transversal 31 "Avenida Ciudad de Quito" a la altura de la Calle 17 Sur
