## CONCEPTO DE AMENAZA RUINA Nº CAR - 596

LOCALIDAD: (12) Barrios Unidos  
UPZ: (98) Los Alcázares  
BARRIO: Siete de Agosto  
DIRECCION: Calle 67 # 22 - 12  
FECHA DE VISITA: Mayo 06 de 2006  
SOLICITANTE: Inspección Doce D Distrital de Policía  
POBLACION BENEFICIADA: Una (1) Persona  
AREA: 120 m<sup>2</sup> (aproximadamente)

Este concepto corresponde a la visita de inspección para verificar el estado y condiciones del inmueble ubicado en la Calle 67 # 22 - 12, con el fin de establecer si amenaza ruina o no.

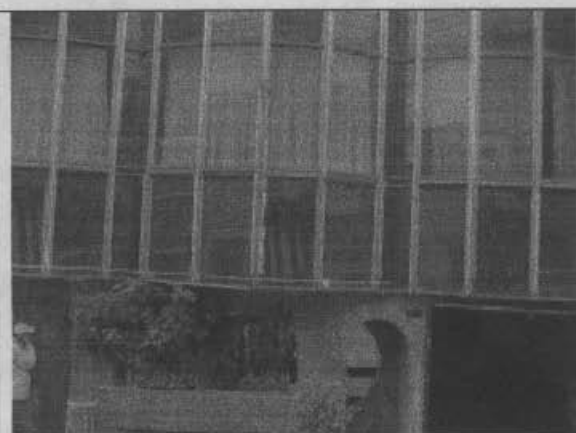
En la visita realizada se encontró una edificación de siete pisos, con uso de hospedaje; la fachada esta conformada principalmente en vidrio, se encuentra en buen estado como puede observarse en la fotografía 1.

Foto 1. Condiciones de fachada al momento de la visita.

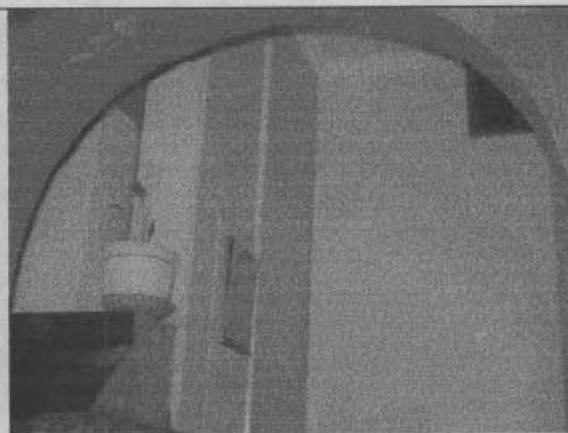
Los muros interiores se encuentran pañetados, estucados y pintados, no evidencian desprendimiento de acabados como se observa en la fotografía 2; los muros de la fachada interior, se encuentran pañetados y presentan desprendimiento del pañete en algunas zonas de la misma, fotografía 5.

Foto 2. Muros interiores

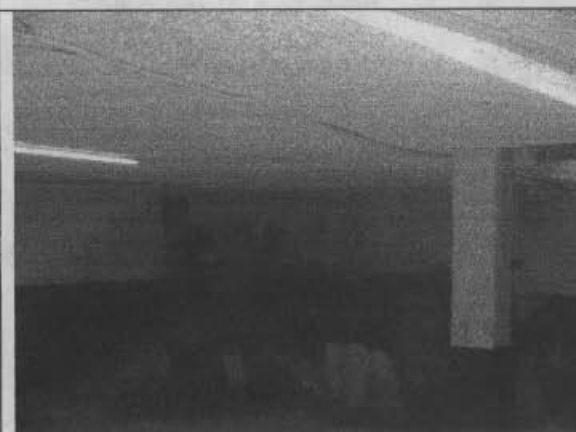
La estructura está conformada por pórticos de concreto, con placas aligeradas de aproximadamente cincuenta centímetros de altura. Tanto la estructura aporticada como las placas se observan en buen estado, fotografías 3 y 6.

Foto 3. Estructura aporticada.

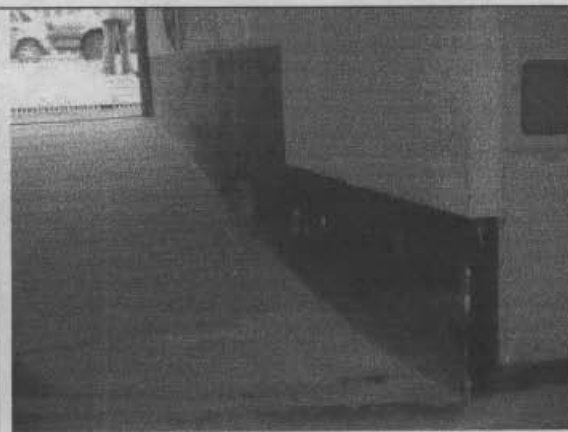
En el acceso al semisótano y en la placa de piso del mismo, se evidencian problemas de asentamientos diferenciales, los mismos que se ven reflejados en la mayoría de las edificaciones vecinas a este inmueble, ver fotografía 4.

Foto 4. Acceso a semisótano.

- Se recomienda realizar un estudio de suelos que presente el estado del suelo de fundación y formule soluciones para detener los asentamientos que se presentan en la estructura; estos estudios deben ser realizados por personal calificado, y cumplir con las normas vigentes.
- Realizar un mantenimiento general del inmueble, especialmente en los acabados de los muros de fachada interior, para contrarrestar el deterioro progresivo de la estructura.

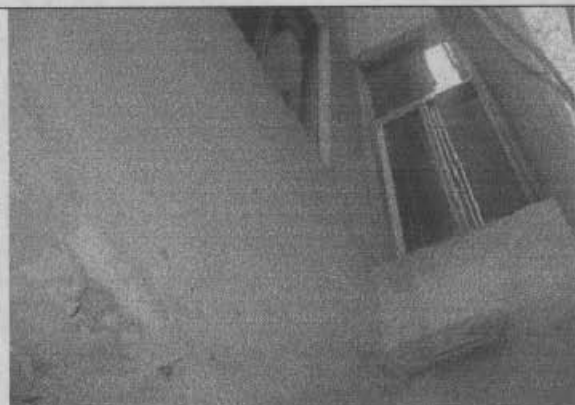
Foto 5. Muros de la fachada interior pañetados.
