**DIAGNÓSTICO TÉCNICO – DI No. 14312**  
**SUBDIRECCIÓN DE ANÁLISIS DE RIESGOS Y EFECTOS DE CAMBIO CLIMÁTICO**  
**GRUPO ASISTENCIA TÉCNICA**  
**EVENTO SIRE 5350769**

## 5. ESCENARIO DE RIESGO: Actividad de la construcción/ Incendio Estructural

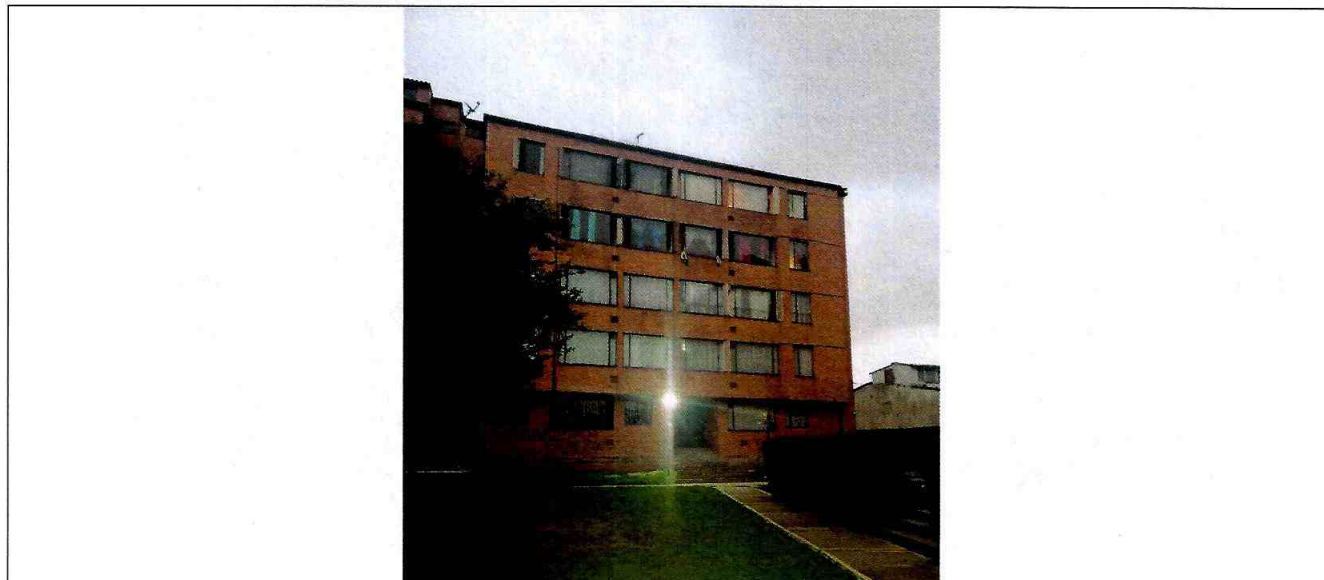
El sector corresponde a una zona plana, donde se emplazan edificaciones entre dos (2) y cinco (5) niveles, consolidada urbanísticamente y con vías de acceso vehicular pavimentadas. En el predio evaluado se encuentra un edificio de cinco (5) niveles, con sistema estructural de muros de carga en concreto, placas de entrepiso en concreto y muros internos en bloques de mampostería. (Fotografías 1-2)

**Fotografía 1:** Vista del Interior 1 Apto 301

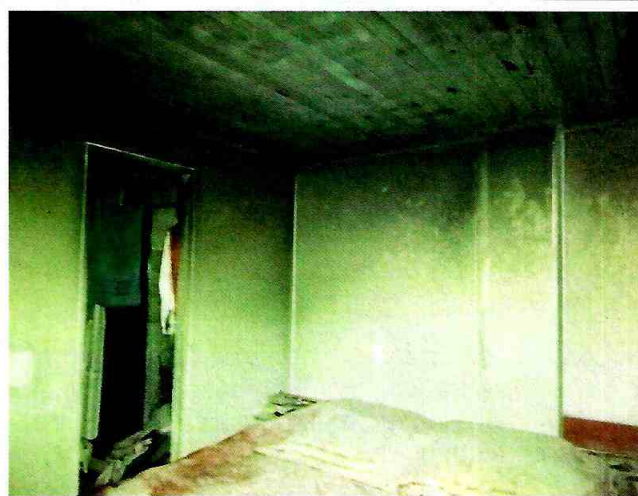
**Fotografía 2.** Vista interior de una de las habitaciones del apartamento

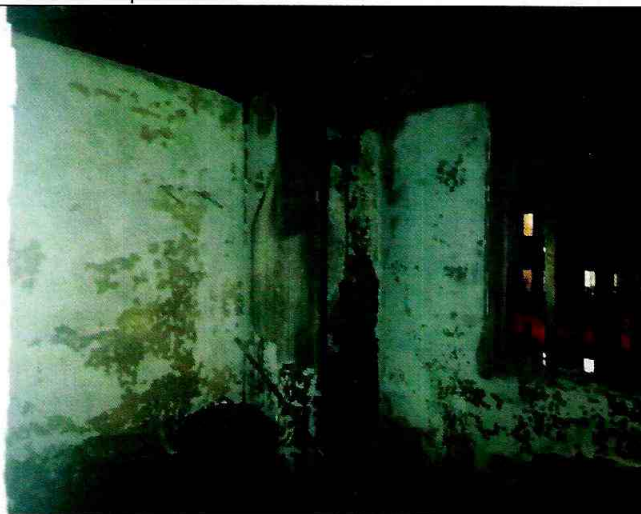
**Fotografía 3.** Vista interior de una de las habitaciones del apartamento

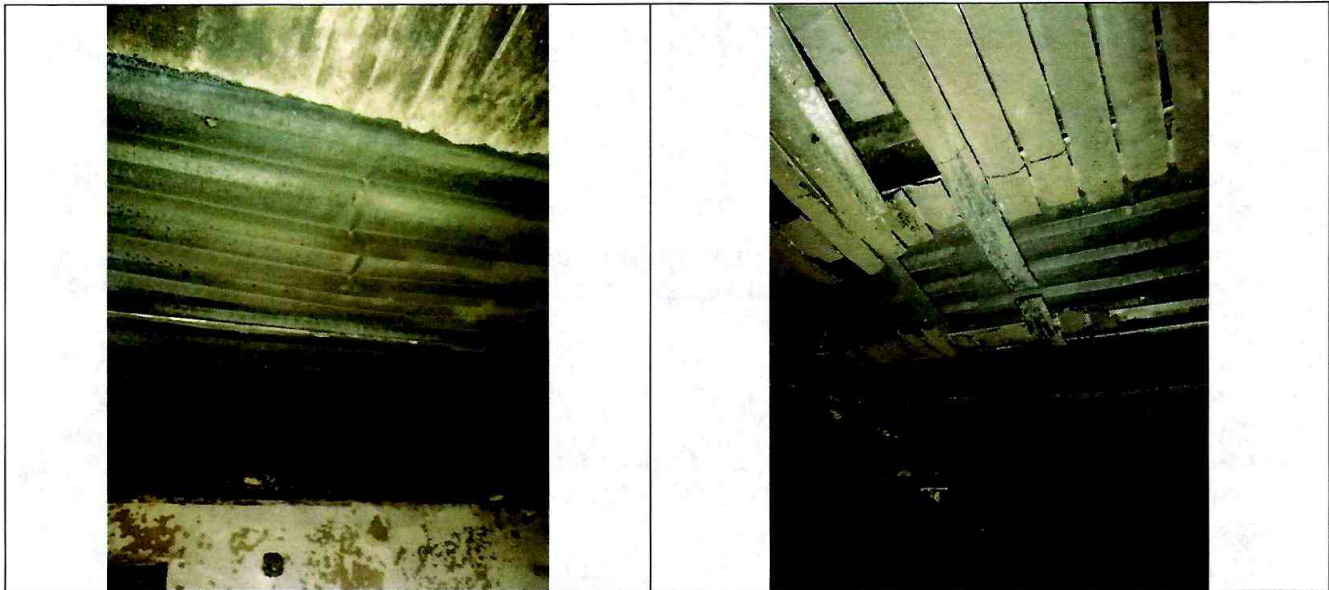
El día 15 de enero del 2020, se presentó un incendio en el apartamento 401 del interior 1. La radiación térmica generó daños en el pañete de recubrimiento de muros internos así como el deterioro de los cielos rasos de una habitación, la sala comedor y la cocina.

**Fotografía 4.** Daños en el cielo raso del apartamento donde ocurrió el incendio.

Posibilidad de caída de cielo raso que se deformó producto del incendio en la sala, habitación y cocina del apartamento 401 interior 1, perteneciente a la edificación localizada en el predio de la Carrera 99 No 69A-40 Interior 1 Apto 401.

- Al responsable del apartamento 401 del interior 1 del predio de la Carrera 99 No 69A-40 del sector catastral Los Ángeles de la localidad de Engativá, mantener la recomendación de evacuación hasta que garanticen las condiciones funcionalidad y habitabilidad.

- Al responsable del apartamento 401 del interior 1 del predio de la Carrera 99 No 69A-40 del sector catastral Los Ángeles de la localidad de Engativá, adelantar las acciones necesarias tendientes a la reparación de todos aquellos elementos que se vieron afectados por el incendio que se presentó, de tal manera que se garantice la estabilidad y funcionalidad; lo anterior, con el apoyo de personal idóneo y tramitando los permisos y/o licencias necesarias, si es el caso; de esta forma, garantizar durante la vida útil del inmueble las condiciones más adecuadas para su uso.

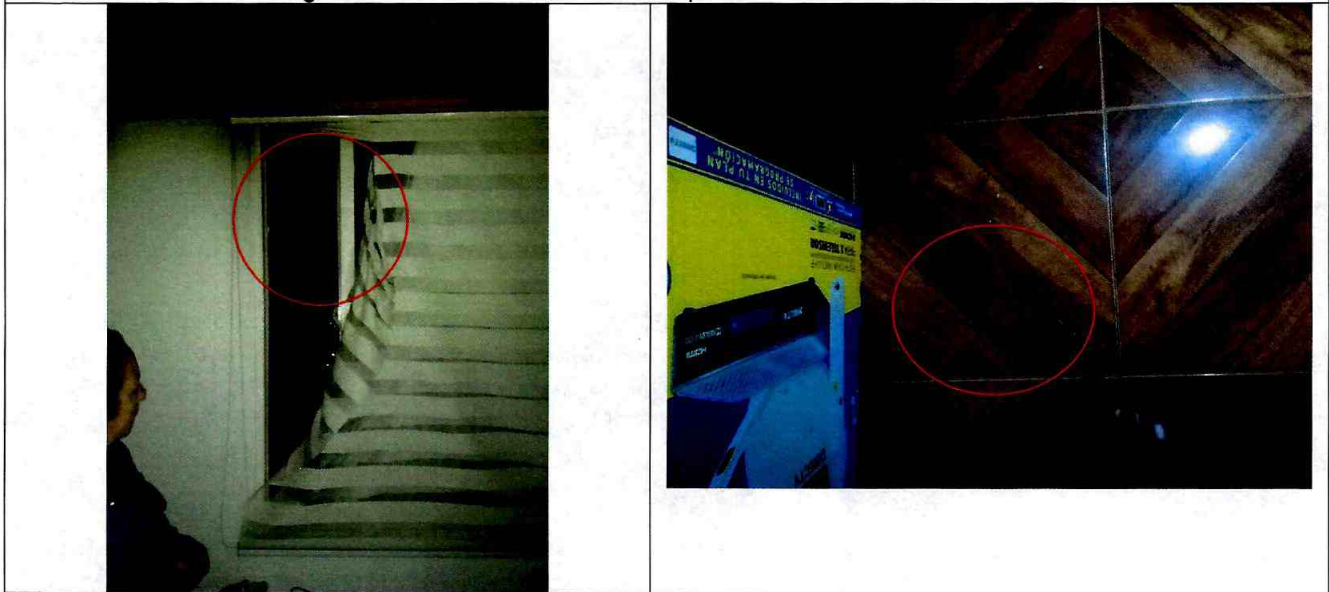
Se realizó inspección visual en el apartamento 501, donde a causa de la radiación térmica se presentó la rotura de vidrios en la ventanearía de fachada así como la rotura de algunas losetas de recubrimiento del piso. Se verifica el apartamento 402, si evidenciar daños en el mismo ni en los apartamentos de la torre.

**Fotografía 6.** Daños en ventanearía y en las baldosas del apartamento en el apartamento 401.
