## DIAGNÓSTICO TÉCNICO

**DIAGNÓSTICO TÉCNICO - DI-20133**  
**SUBDIRECCIÓN DE ANÁLISIS DE RIESGOS Y EFECTOS DE CAMBIO CLIMÁTICO**  
**GRUPO ASISTENCIA TÉCNICA**  
**RADICADO IDIGER No. 2024ER541**

| <b>DIRECCIÓN:</b> | CL 167 # 3 – 44 | <b>COORDENADA MEDIA ÁREA INSPECCIONADA:</b> | X: 106489,16 Y: 116291,96 | | | |

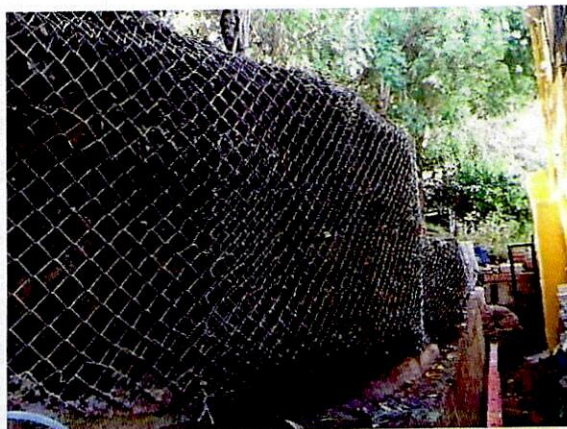
De acuerdo con la solicitud, se realiza inspección al costado oriental de la Sede C del Colegio Cristóbal Colón IED, evidenciando que se han adelantado acciones de reparación y mantenimiento de la malla eslabonada del muro en gaviones del costado oriental del predio, tal y como se indica en el DI-19601 (04/10/2023) (ver Fotografías 1, 2, 3 y 4). Sin embargo, también se observa que las obras de estabilización que, según el DI-19601 se estaban desarrollando en el costado oriental de la huerta, no corresponden a obras de estabilización, son obras al parecer para el manejo de las aguas de escorrentía superficial, y consisten en cunetas en concreto hidráulico sobre las cuales se instaló un cerramiento metálico oriental de la huerta (ver Fotografías 5, 6, 7, 8, 9 y 10).

**Fotografía 1.** Muestra de mantenimiento en gaviones. Tomada del DI-19601 (04/10/2023)

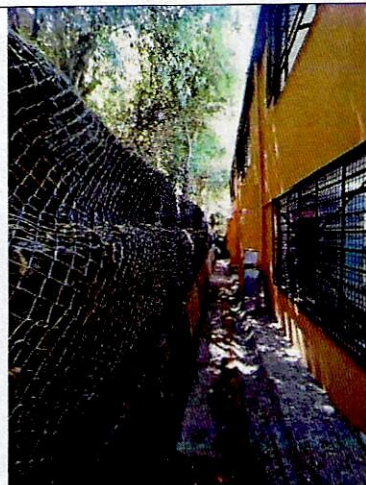
**Fotografía 2.** Muestra de mantenimiento en gaviones. Tomada el 26/01/2024

- La estabilidad y funcionalidad del muro en gaviones que se ubica a lo largo del costado oriental de la Sede C del Colegio Cristóbal Colón, que se emplaza en el predio de la CL 167 # 3 – 44, Barrio Soratama, Localidad Usaquén, no se encuentran comprometidas en la actualidad ante cargas normales de servicio por las condiciones evidenciadas. Se desconoce su comportamiento ante cargas dinámicas.

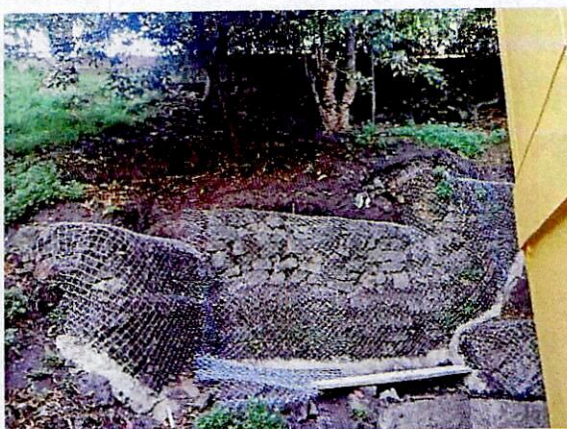
**Fotografía 3.** Muestra del estado de gaviones en acceso a huerta. Tomada del DI-19601 (04/10/2023)

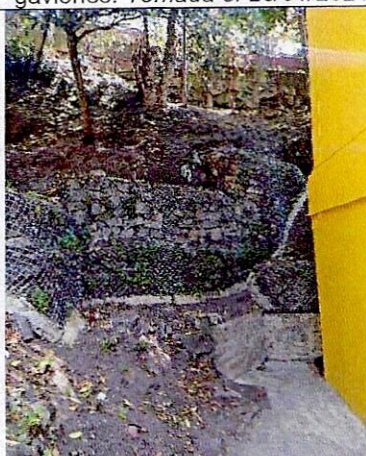
**Fotografía 4.** Muestra del estado de gaviones en acceso a huerta. Tomada el 26/01/2024

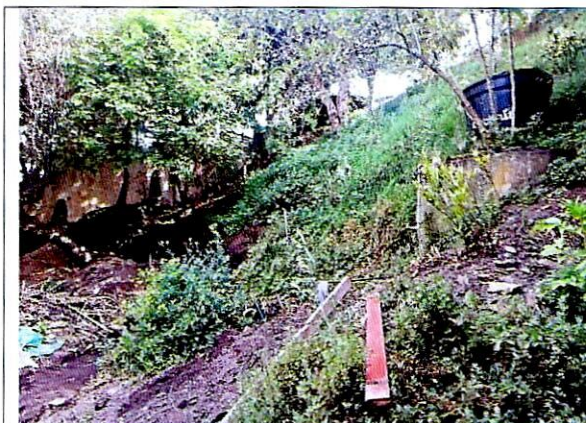
**Fotografía 5.** Muestra de supuestas obras de estabilización en costado oriental de la huerta. Tomada del DI-19601 (04/10/2023)

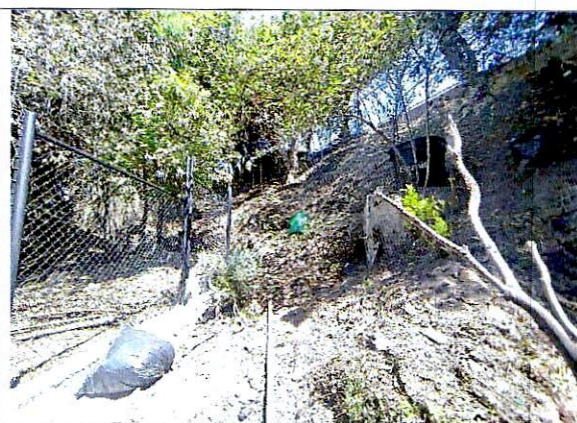
**Fotografía 6.** Muestra de obras (cunetas y cerramiento) desarrolladas en costado oriental de la huerta. Tomada el 26/01/2024

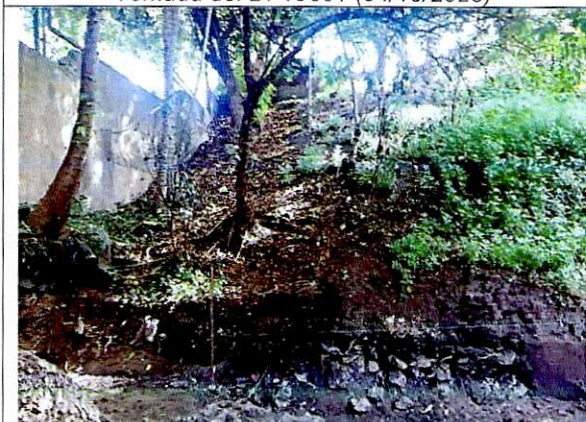
Por otro lado, con respecto a la socavación del talud de la margen izquierda de la quebrada Soratama y a la inclinación de algunos individuos arbóreos del costado oriental del predio descritas en el DI-19601, no se observa aumento considerable de estas afectaciones (ver Fotografías 7, 8, 15 y 16). Finalmente, en la visita realizada también se observa, por un lado, hacia el costado norte del predio, un posible antiguo pozo de inspección que se encuentra descubierto, y por otro, que las ramas de

**Fotografía 7.** Muestra de talud al costado oriental de la huerta. Tomada del DI-19601 (04/10/2023)

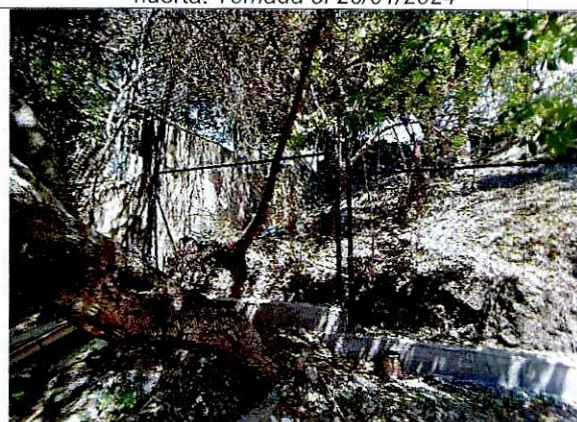
**Fotografía 8.** Muestra de talud al costado oriental de la huerta. Tomada el 26/01/2024

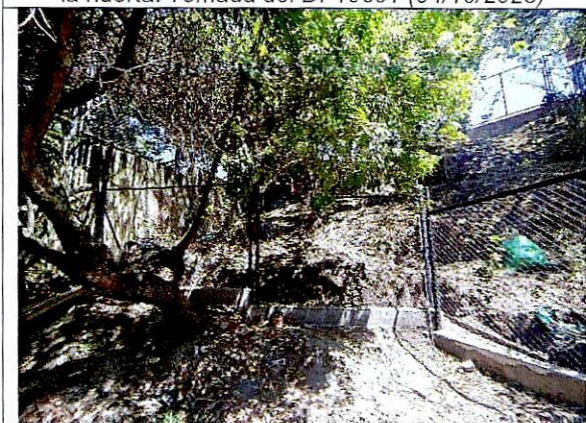
**Fotografía 9 y 10.** Muestra de cuneta y cerramiento en malla metálica contruidos en costado oriental de la zona de huerta del predio evaluado. Tomadas el 26/01/2024

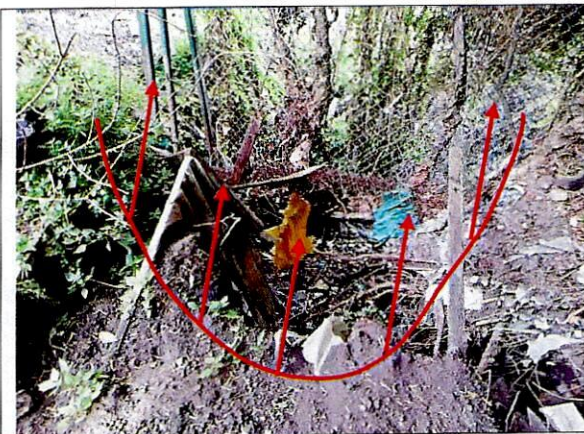
En cuanto al desprendimiento del suelo de relleno del costado occidental de la huerta y a la pérdida de verticalidad hacia el exterior, de su cerramiento occidental en malla metálica, se evidencia aumento progresivo en las condiciones de inestabilidad de este sector, observando aumento considerable en la pérdida de verticalidad del cerramiento y por tanto en el desconfinamiento del costado occidental del talud de relleno sobre el que se localiza la huerta, involucrando un volumen de material inestable de relleno cercano a 5 m<sup>3</sup> (ver Fotografía 11, 12, 13 y 14). En este sentido, no se identifica que se hayan acatado las recomendaciones dadas previamente por el IDIGER relacionadas con implementar acciones que garanticen la estabilidad del talud sobre el que se localiza la huerta.

- Al igual que lo mencionado en los antecedentes, es posible que el desprendimiento de material del costado occidental del talud sobre el que se localiza la huerta del predio evaluado esté relacionado con ausencia de adecuadas medidas de contención y/o estabilización del talud. Asimismo, es posible que la socavación evidenciada en la margen izquierda de la quebrada Soratama esté relacionada con ausencia de medidas de protección, estabilización y/o contención de los taludes de las márgenes de esta quebrada.

**Fotografía 11.** Vista superior del desprendimiento de suelo en costado occidental de la huerta. *Tomada del DI-19601 (04/10/2023)*

- Se reitera, al responsable y/o responsables del predio de la CL 167 # 3 – 44, Barrio Soratama, Localidad Usaquén, en el que se emplaza la Sede C del Colegio Cristóbal Colón, garantizar la recomendación de restricción de uso de la huerta situada en el costado nororiental de este predio,

hasta tanto se implementen acciones que garanticen condiciones de estabilidad y funcionalidad del talud sobre el que se localiza esta huerta.

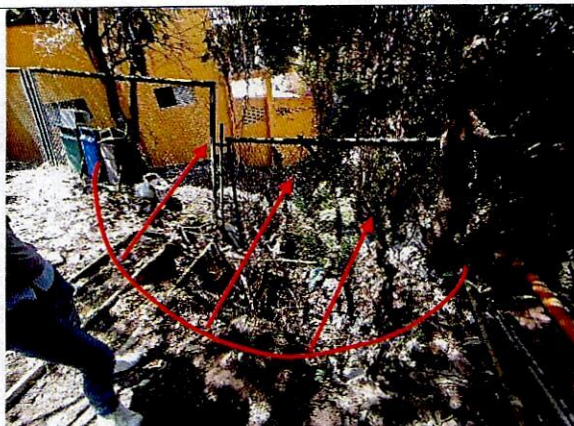
**Fotografía 12.** Vista superior del desprendimiento de suelo en costado occidental de la huerta. *Tomada el 26/01/2024*

- La estabilidad y funcionalidad del talud sobre el que se localiza la huerta del costado nororiental de la Sede C del Colegio Cristóbal Colón, que se emplaza en el predio de la CL 167 # 3 – 44, Barrio Soratama, Localidad Usaquén, continúan comprometidas en la actualidad ante cargas normales de servicio por los desprendimientos y condiciones de inestabilidad evidenciadas.

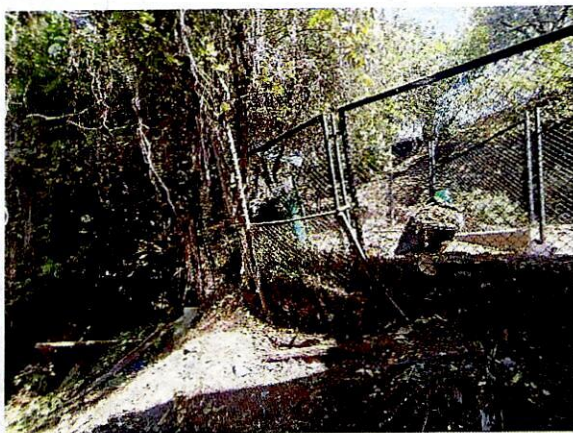
**Fotografía 13.** Vista frontal de pérdida de verticalidad del cerramiento occidental de huerta. *Tomada el 26/01/2024*

- De no implementar acciones que garanticen la estabilidad del talud de relleno sobre el que se localiza la huerta del predio evaluado, es posible que se presente continuación y aumento progresivo en los desprendimientos y condiciones de inestabilidad en el costado occidental del talud, que eventualmente podría generar el volcamiento total del cerramiento occidental en malla metálica de la huerta y consecuentemente el desconfinamiento de la huerta.

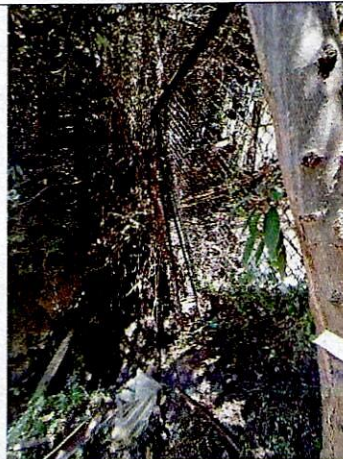
**Fotografía 13.** Vista de perfil de pérdida de verticalidad del cerramiento occidental de huerta. *Tomada el 26/01/2024*

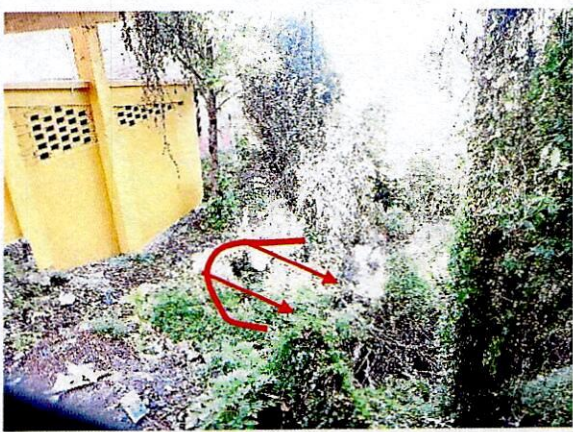
**Fotografía 15.** Socavación en margen izquierda de Q. Soratama. *Tomada del DI-19601 (04/10/2023)*

- Se reitera, a la Empresa de Acueducto y Alcantarillado de Bogotá – EAAB, desde sus competencias y de acuerdo con lo estipulado en el Concepto Unificador de la Secretaría Jurídica Distrital (radicado 2-2017-2296), en el que se indica, entre otros aspectos, que la Empresa de Acueducto y Alcantarillado de Bogotá – ESP es la entidad competente para adelantar las obras de estabilización de taludes en ríos y quebradas del Distrito Capital, adelantar las gestiones encaminadas a implementar medidas de protección, estabilización y/o contención requeridas para garantizar la estabilidad y funcionalidad de los taludes que conforman las márgenes de la Quebrada Soratama, principalmente la margen izquierda, que se localiza en el costado norte del predio de la CL 167 # 3 – 44, Barrio Soratama, Localidad Usaquén, en el que se emplaza la Sede C del Colegio Cristóbal Colón, bajo el acompañamiento de personal idóneo, con el propósito de garantizar condiciones adecuadas de uso durante su periodo de vida útil y de evitar los riesgos asociados. De las acciones adelantadas, informar a la comunidad de este colegio.

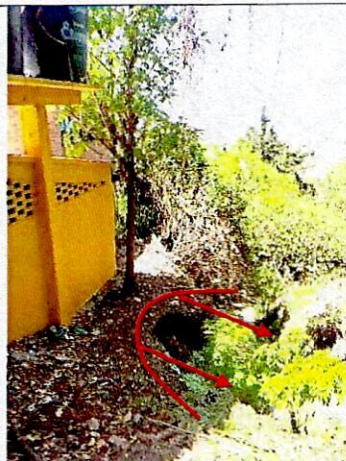
**Fotografía 16.** Socavación en margen izquierda de Q. Soratama. *Tomada el 26/01/2024*

- De no implementar acciones que garanticen la estabilidad y protección de los taludes de las márgenes de la quebrada Soratama que se sitúa a lo largo del costado norte del predio evaluado, es posible que se presente continuación y aumento progresivo en la socavación de estos taludes, principalmente en su margen izquierda, que en el mediano plazo podría eventualmente avanzar y empezar a socavar el suelo de soporte de las edificaciones contiguas.
