**DIAGNÓSTICO TÉCNICO DI - 9847**  
**SUBDIRECCIÓN DE ANÁLISIS DE RIESGOS Y EFECTOS DEL CAMBIO CLIMÁTICO**  
**COORDINACIÓN DE ASISTENCIA TÉCNICA**  
**RADICADO IDIGER No 2016ER12220**

| <b>DIRECCIÓN</b> | Carrera 3 D No. 32 A – 48 Sur | <b>ÁREA DIRECTA</b> | 60 m2 | | |

ESTRUCTURAL: Con daños moderados

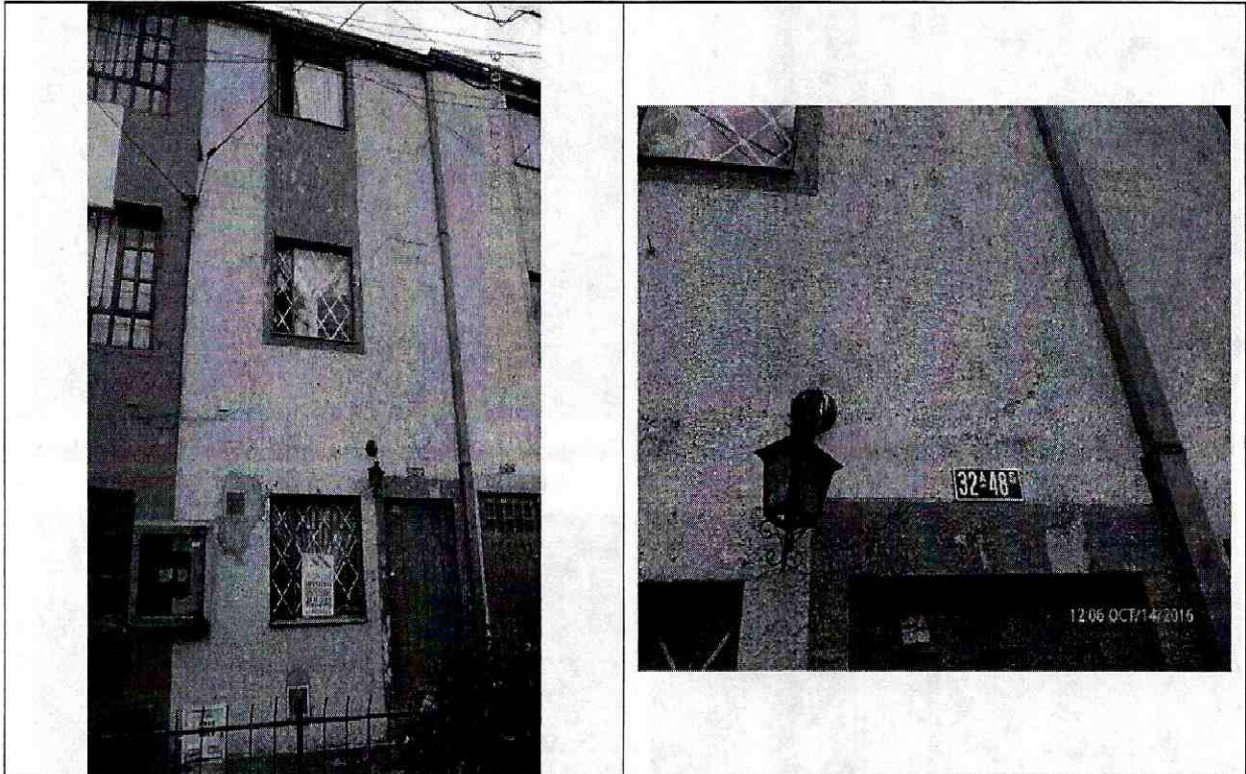
Fotografías 1 y 2 – Vista general del predio de la Carrera 3 D No. 32 A – 48

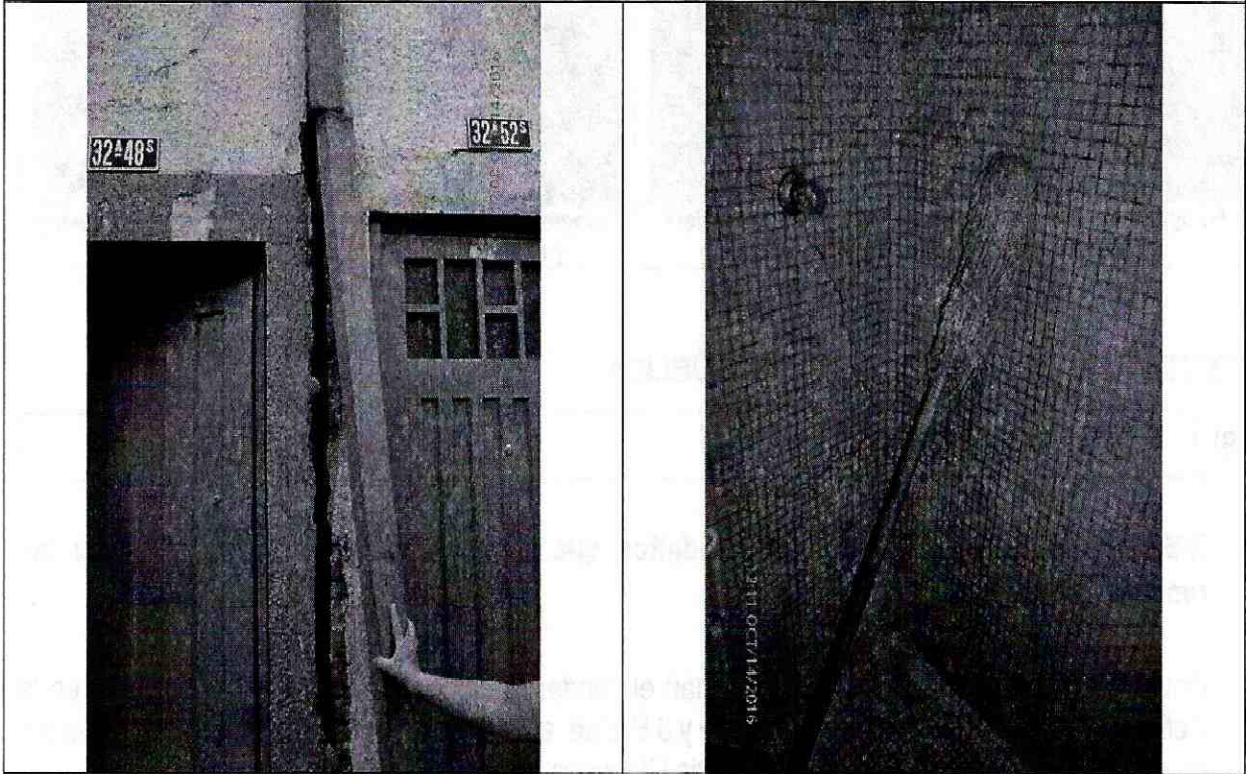
En el predio de la Carrera 3 D No. 32 A – 48 Sur, se emplazan edificación de tres (3) niveles, placas de entrepiso en concreto aligerada y cubierta en teja de fibrocemento soportada por correas de madera. Sobre la fachada de la vivienda se evidenciaron fisuras de tendencia diagonal , con aberturas de 2mm y longitudes de 1.5m aproximadamente sobre la mampostería de fachada en el del primero, segundo y tercer nivel de la mencionada vivienda. Adicionalmente la junta de dilatación que se encuentra entre la vivienda en mención y la vivienda que se encuentra al costado occidental de la misma presenta menos de 5 cm de abertura.

Fotografía 3 – Junta de dilatación de la vivienda en mención y la vivienda del costado occidental de la misma (con numeral No. 32 A – 52 Sur)

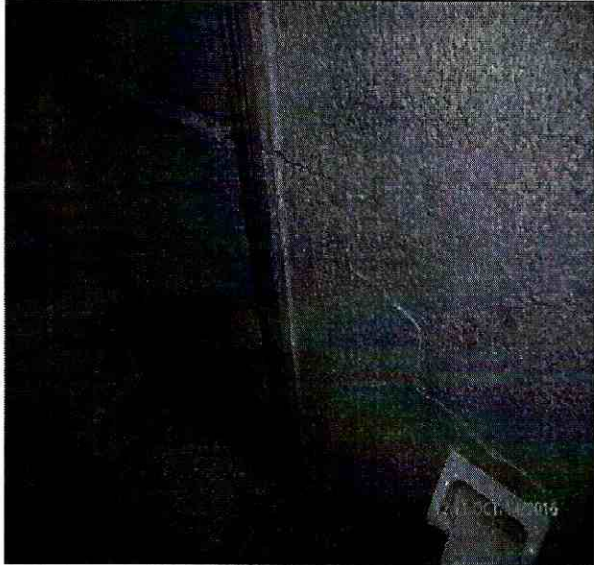
Al interior de la vivienda se observan fisuras en los tres niveles de la vivienda. Estos daños son de tipo escalonado y/o lineales los cuales se encuentran en la mayoría de los casos en los muros del costado occidental de la vivienda. Las fisuras presentan longitudes entre 1,0 y 2,5 m y aberturas entre 0,2 y 1,0 cm. Algunas de las fisuras corresponden al contacto entre el muro y el techo del primer y tercer nivel de la vivienda y algunas otras se encuentran entre los pasos y contrapasos de las escaleras localizadas entre el segundo y tercer nivel de la edificación. Sin embargo, se destaca que dichos daños al momento de la valoración visual no comprometen la estabilidad de la vivienda ante cargas normales de servicio, sin embargo es probable que se puedan generar daños de mayor consideración ante cargas dinámicas (sismo u otras).

| Fotografía 5 – Fisuras que se encuentran en el sector del baño | Fotografía 6 – Fisuras que se encuentran entre la cubierta y el muro del costado occidental de la vivienda |

- Al responsable y/o responsables del predio de la Carrera 3D No 32 A - 48 Sur, de la urbanización Villa de los Alpes de la localidad de San Cristóbal, realizar los estudios detallados, que permitan establecer la(s) patologías y causa(s) detonante(s) de las fisuras y grietas identificadas en la vivienda localizada en predio en mención.

Dicho estudio debe determinar el tipo de intervenciones que deben implementarse en los elementos afectados, para realizar las reparaciones y mantenimientos requeridos, garantizando que se cumplan los requerimientos establecidos en el Decreto No. 926 del 19 de marzo de 2010 y el Decreto 340 del 13 de Febrero de 2012, Reglamento Colombiano de Construcción Sismo Resistente NSR-10 de acuerdo con la normatividad vigente y para lo cual deberán tramitarse los permisos y licencias respectivas.

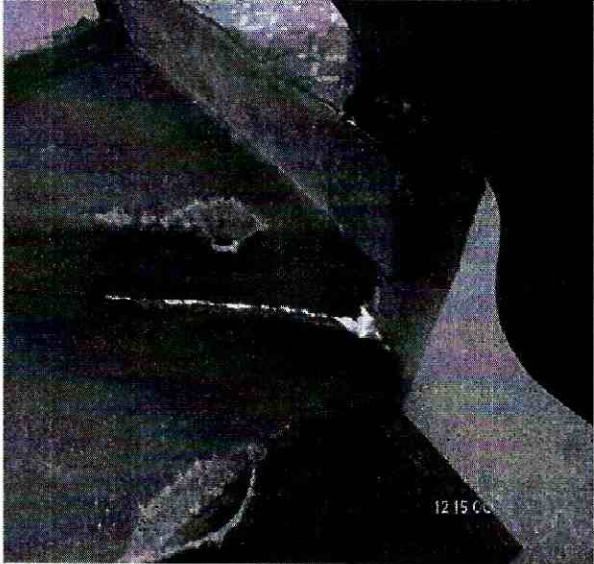
| Fotografía 7 – Fisuras que se encuentran en la escalera localizada entre el segundo y tercer nivel | Fotografía 8 – Fisuras que se encuentran entre la cubierta y el muro del costado occidental de la vivienda |
