| | <b>DIAGNÓSTICO TÉCNICO</b> | Código: | CR-FT-42 |

**DIAGNÓSTICO TÉCNICO – DI No. 20034**  
**SUBDIRECCIÓN DE ANÁLISIS DE RIESGOS Y EFECTOS DE CAMBIO CLIMÁTICO**  
**GRUPO ASISTENCIA TÉCNICA**  
**EVENTO SIRE No. 5420361**

| <b>DIRECCIÓN:</b> | KR 77A 64F 30 | <b>COORDENADAS ÁREA INSPECCIONADA</b> | X: 96.797,936<br>Y: 109.541,913 |

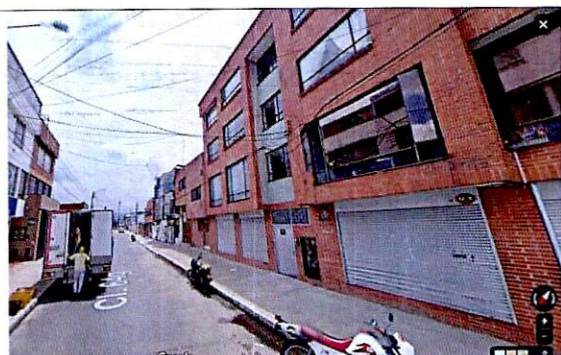
En atención del evento 5420361 Personal del Instituto Distrital de Gestión de Riesgo y Cambio Climático - IDIGER, realizó visita técnica el día 04 de agosto de 2023 al predio de la KR 77A 64F 30 ubicado en el Sector Catastral Villa Luz en la localidad de Engativá. Este se encuentra en una zona de pendiente plana, consolidada urbanísticamente, con vías de acceso vehicular pavimentadas en buen estado, donde se emplazan edificaciones de entre uno (1) y cuatro (4) niveles (ver Fotografía 1).

Fotografía 1. Vista general del sector de la KR 77A 64F 30 (imagen tomada de Google Street View).

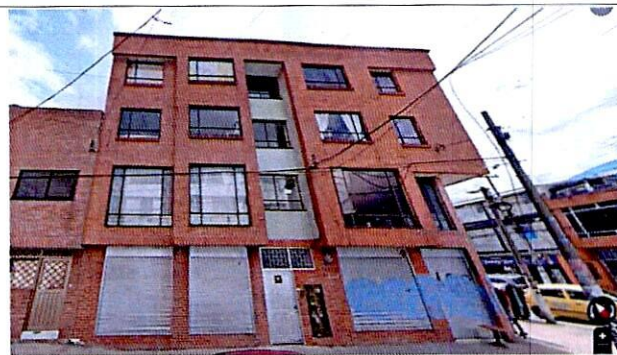
El predio evaluado de la KR 77A 64F 30 corresponde a un edificio de 4, de uso residencial y comercial, construido posiblemente bajo un sistema estructural de pórticos en concreto reforzado con losas de entrepiso aligeradas, muros divisorios y perimetrales en mampostería y cubierta en losa aligerada en concreto reforzado similar a las de entrepiso (ver fotografía 2).

Fotografía 2. Edificio de la KR 77A 64F 30. (imagen tomada de Google Street View).

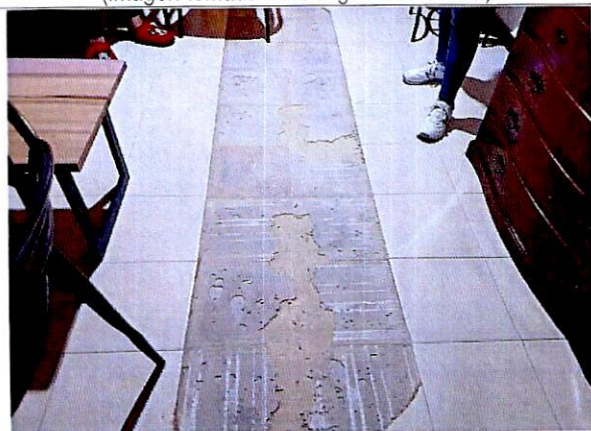
Se realiza inspección visual al apto ubicado en el tercer nivel de la edificación, en el cual se evidencia el levantamiento de 18 baldosas en la zona de comedor en un área de 3 m<sup>2</sup> aproximadamente, que al momento de la visita ya habían sido desinstaladas por los propietarios del apto evaluado; en la zona con daños se evidencia inadecuado espaciamiento de juntas de dilatación entre baldosas y espesor insuficiente del material de pega de estas (ver fotografías 3 y 4). No se reportan ni se evidencian más daños en el lugar.

- Deficiencias constructivas.

Fotografía 3. Apartamento del tercer nivel con levantamiento de baldosas, zona de comedor.

- A los responsables, encargados y/o propietarios del apartamento del tercer nivel del edificio de la KR 77A 64F 30 ubicado en el Sector Catastral Villa Luz en la localidad de Engativá, en caso de no existir condiciones o restricciones para el uso del suelo, se recomienda que, cumpliendo con los requisitos de la Ley 400 de 1997 (Decreto 926 de 2010 – Reglamento Colombiano de Construcción Sismo Resistente, actualmente NSR-10) y lo dispuesto en el Código de Construcción para Bogotá D.C. (Acuerdo 20 de 1995), donde se establece que es obligación de los propietarios y/o responsables de los inmuebles propiciar y efectuar el adecuado mantenimiento de sus instalaciones, adelantar acciones encaminadas al mantenimiento y/o reparación de los daños evidenciados, con el fin de garantizar la estabilidad y funcionalidad de la vivienda durante su vida útil. Cabe resaltar que, las acciones que se adelanten deben ser efectuadas por el personal idóneo y cumpliendo la normativa vigente.

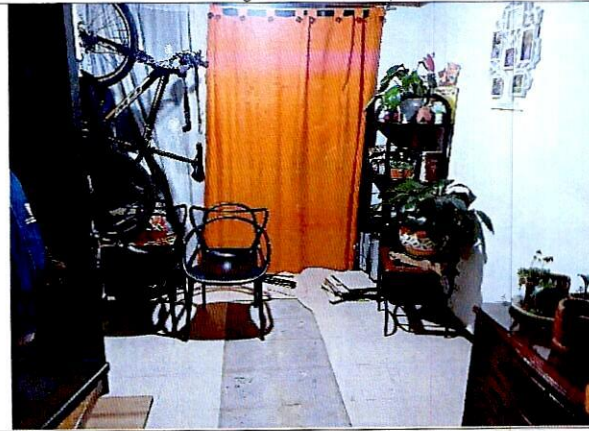
Fotografía 4. Zona de comedor con baldosas desinstaladas.
