**DIAGNÓSTICO TÉCNICO – DI No. 20128**  
**SUBDIRECCIÓN DE ANÁLISIS DE RIESGOS Y EFECTOS DE CAMBIO CLIMÁTICO**  
**GRUPO ASISTENCIA TÉCNICA**  
**RADICADO IDIGER No. 2023ER28839**

| DIRECCIÓN: | TV 69 No. 68 – 20 Sur<br>Apto 149 Int 14<br>Kalamary V | COORDENADAS AREA<br>INSPECCIONADA | X: 90.967,117<br>Y: 98.444,381 | | |

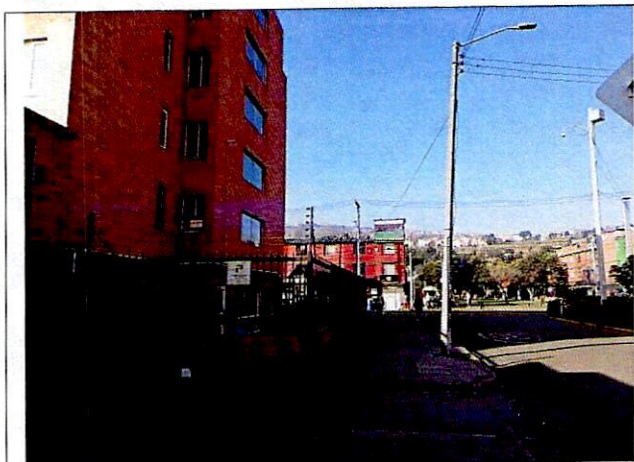
encontrando una zona plana, consolidada urbanísticamente, con vías de acceso vehicular pavimentadas (pavimento flexible) y donde se emplazan edificaciones de seis (6) niveles, construidas en su mayoría bajo un sistema estructural de muros de carga en mampostería confinada y muros de carga en mampostería reforzada (ver Fotografía 1).

**Fotografía 1.** Vista del sector donde se emplaza el predio de la TV 69 No. 68 – 20 Sur.

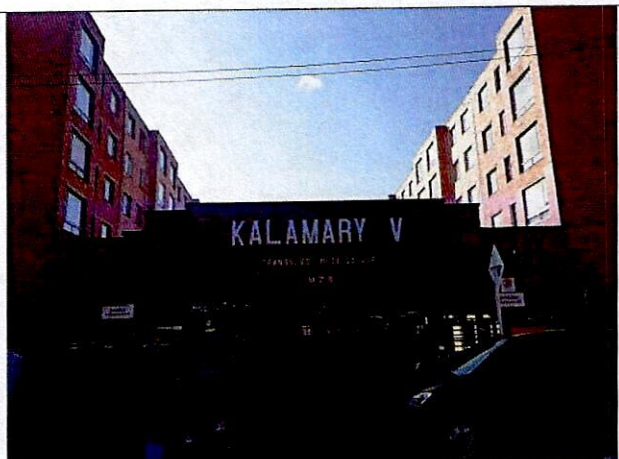
El predio evaluado corresponde al Conjunto Residencial Kalamary V, conformado por 14 torres identificadas como interiores, construidas bajo un sistema estructural de muros de carga en mampostería reforzada. Cada interior está conformado por seis niveles donde el primer nivel corresponde a zona de parqueadero y los cinco niveles restantes a apartamentos (ver Fotografía 2).

**Fotografía 2.** Vista del Conjunto Residencial Kalamary V, emplazado en el predio de la TV 69 No. 68 – 20 Sur.

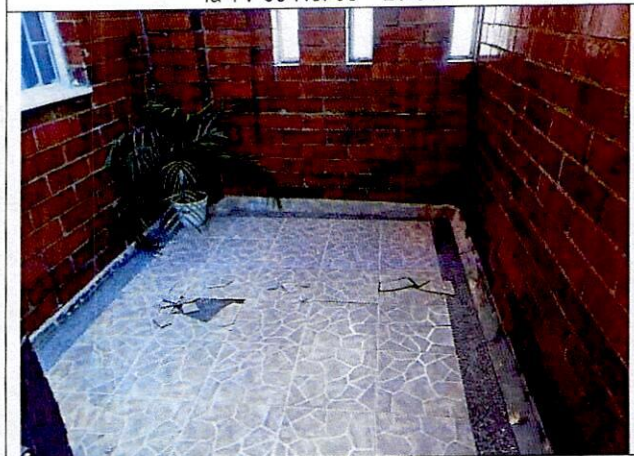
Se realiza inspección al apartamento 149, el cual se ubica en el segundo nivel del Interior 14, principalmente al área del patio ubicado al costado occidental y el cual colinda con el Salón Social, donde se evidencia fisuras y fractura en algunos baldosines del piso (ver Fotografía 3), reemplazo de algunos mampuestos que componen el muro perimetral del costado occidental y reparación de la bajante de aguas lluvias (ver Fotografía 4 y Fotografía 5); no se identifican afectaciones adicionales al interior del apartamento.

**Fotografía 3.** Vista de la zona del patio hacia el costado occidental del apartamento 149 del Interior 14.

- Al responsable y/o los responsables del apartamento 149 del Interior 14 ubicado al costado nororiental del Conjunto Residencial Kalamary V, emplazado en el predio TV 69 No. 68 – 20 Sur en el Sector Catastral El Ensueño de la Localidad de Ciudad Bolívar, conforme a lo dispuesto en el Código de Construcción para Bogotá D.C. (Acuerdo 20 de 1995), donde se establece que es obligación de los propietarios y/o responsables de los inmuebles propiciar y efectuar el mantenimiento continuo y periódico de sus instalaciones, esto con el propósito de garantizar durante la vida útil de dicho inmueble las condiciones más adecuadas para el uso del mismo; con el acompañamiento de personal idóneo y bajo la normatividad vigente.

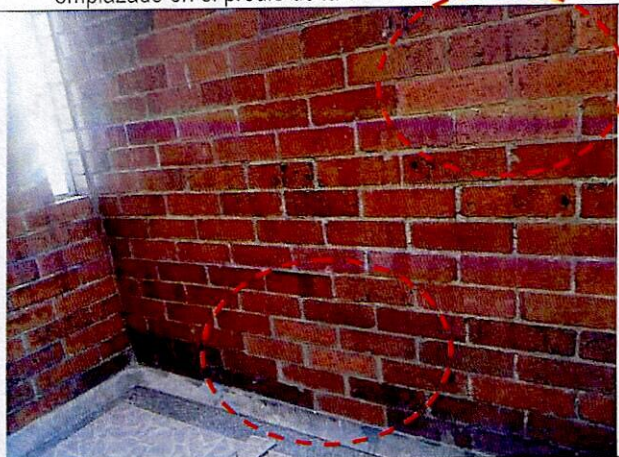
**Fotografía 4.** Reemplazo de mampuestos en el muro perimetral del costado occidental del apartamento 149 del Interior 14.

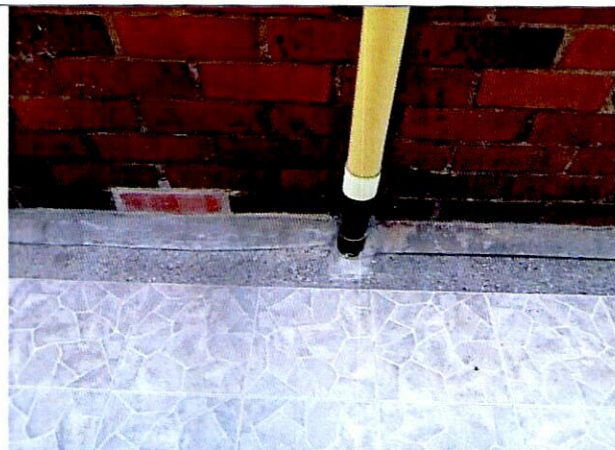
**Fotografía 5.** Bajante de aguas lluvias ubicado en la zona del patio del apartamento 149 del Interior 14.

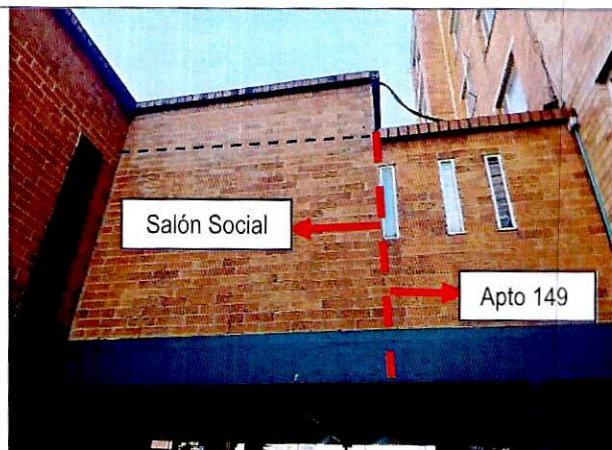
Se realiza inspección desde el primer nivel a la zona del Salón Social y del área del patio del apartamento 149 del interior 14, donde se identifica que en los muros perimetrales del Salón Social se realizó un aumento de la altura del muro original a través de la instalación de aproximadamente 10 hileras de mampuestos (ver Fotografía 6). Adicionalmente, se observa que en la parte inferior de la placa de entepiso del área de patio del apartamento 149 y del Salón Social una fisura de aproximadamente 1 mm de abertura y una longitud de 2 metros (ver Fotografía 7) por donde comenzó a aparecer un flujo de agua según comenta la señora Yadira, por lo cual la administración sin su consentimiento realizó inspección de la bajante de aguas lluvias del apartamento 149 con el objetivo de identificar si el agua provenía de esta dado que también comenzaron a aparecer empozamientos en el piso del área del patio del apartamento, pero identificaron que al parecer la filtración venía de la zona de los baños del del Salón Social; situación que no es posible corroborar en el momento de la visita.

**Fotografía 6.** Vista de la ubicación del Salón Social y del área del patio del apartamento 149 del interior 14.

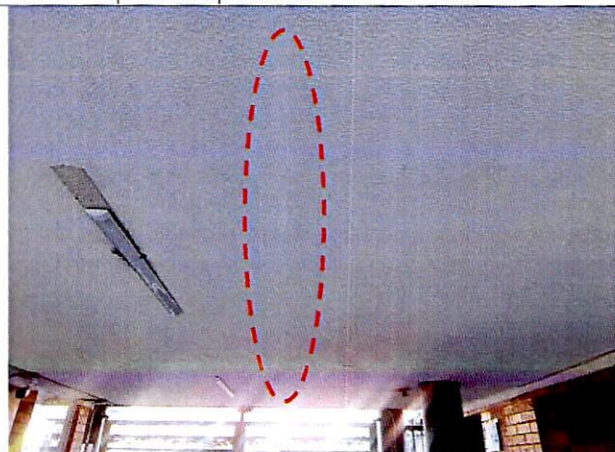
**Fotografía 7.** Fisura en parte inferior de la placa de entrepiso en la zona de parqueadero.

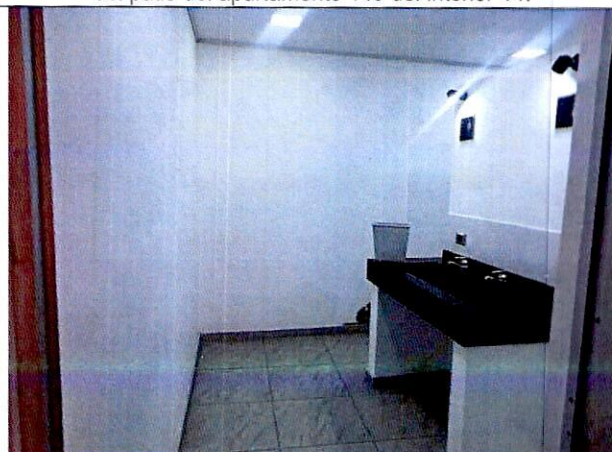
Finalmente, se realiza inspección al Salón Social, específicamente al costado oriental, el cual colinda con el área del patio del apartamento 149 del Interior 14, donde se evidencia que corresponde a la zona de baño y cocina donde se generaron las ampliaciones (ver Fotografía 8). En el área del baño del Salón Social se identifica que hicieron alguna obra en la parte inferior del muro perimetral (ver Fotografía 9) y que se presenta descascaramiento de la pintura y humedades en el muro (ver Fotografía 10); no se observan otras afectaciones al interior del Salón Social.

**Fotografía 8.** Baño del Salón Social donde se realizó la obra.

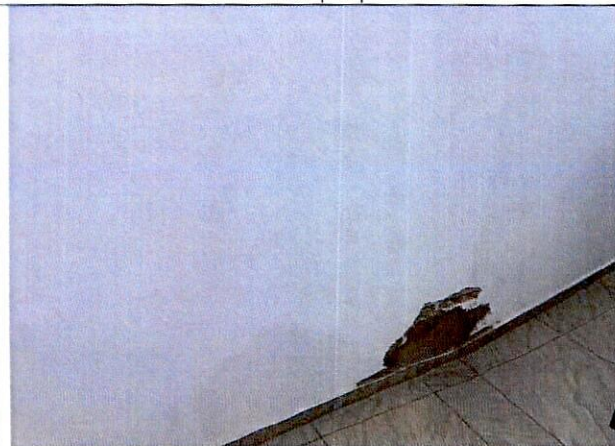
**Fotografía 9.** Arreglo realizado en el muro perimetral del costado oriental del Salón Social en el área del baño.

- Al responsable y/o los responsables del Salón Social ubicado al costado nororiental del Conjunto Residencial Kalamary V, emplazado en el predio TV 69 No. 68 – 20 Sur en el Sector Catastral El Ensueño de la Localidad de Ciudad Bolívar, conforme a lo dispuesto en el Código de Construcción para Bogotá D.C. (Acuerdo 20 de 1995), donde se establece que es obligación de los propietarios y/o responsables de los inmuebles propiciar y efectuar el mantenimiento continuo y periódico de sus instalaciones, esto con el propósito de garantizar durante la vida útil de dicho inmueble las condiciones más adecuadas para el uso del mismo; con el acompañamiento de personal idóneo y bajo la normatividad vigente.

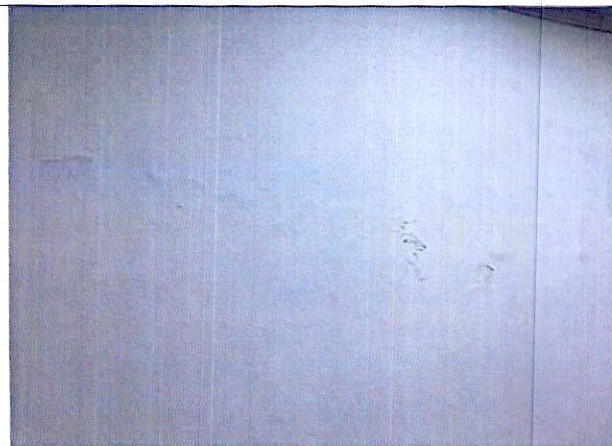
donde se emplaza el Conjunto Residencial Kalamary V en el Sector Catastral El Ensueño de la Localidad de Ciudad Bolívar, estén relacionadas con las actividades de construcción que se desarrollaron en el Salón Social y/o ausencia de mantenimiento. No obstante, a partir de la inspección visual no se puede descartar la posibilidad de que los daños identificados estén siendo inducidos por alguna otra situación no evidente.

**Fotografía 10.** Descascaramiento de pintura y evidencia de humedad en el muro perimetral del costado oriental del Salón Social en el área del baño.
