| | <b>DIAGNÓSTICO TÉCNICO</b> | Código: | CR-FT-42 |

**DIAGNÓSTICO TÉCNICO - DI-20555**  
**SUBDIRECCIÓN DE ANÁLISIS DE RIESGOS Y EFECTOS DE CAMBIO CLIMÁTICO**  
**GRUPO ASISTENCIA TÉCNICA**  
**RADICADO IDIGER No. 2024ER7317**

| <b>DIRECCIÓN:</b> | KR 7 # 32 - 83 | <b>COORDENADAS AREA INSPECCIONADA</b> | | X <sub>1</sub> = 101.040,818<br>Y <sub>1</sub> = 102.620,009 | | |

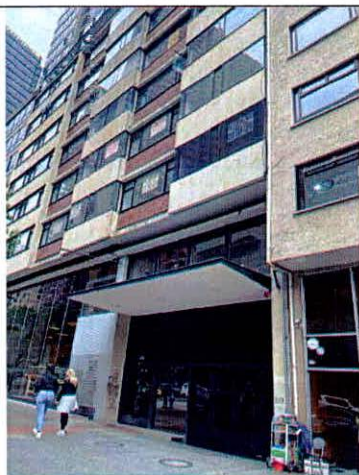
En atención al radicado No. 2024ER7317, personal del IDIGER realizó visita técnica de inspección el 18 de abril de 2024, al predio que se presenta en la Figura 1, el cual se localiza en un sector de pendiente relativamente plana, consolidado urbanísticamente, que cuenta con la presencia de servicios públicos domiciliarios y vías de acceso vehicular pavimentadas (Ver fotografía 1).

**Fotografía 1.** Vista general del sector donde se emplaza el predio de la KR 7 # 32 - 83.

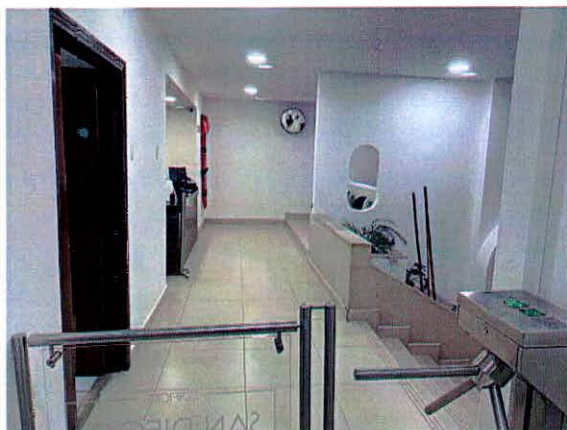
**Fotografía 2.** Vista al interior del predio evaluado.

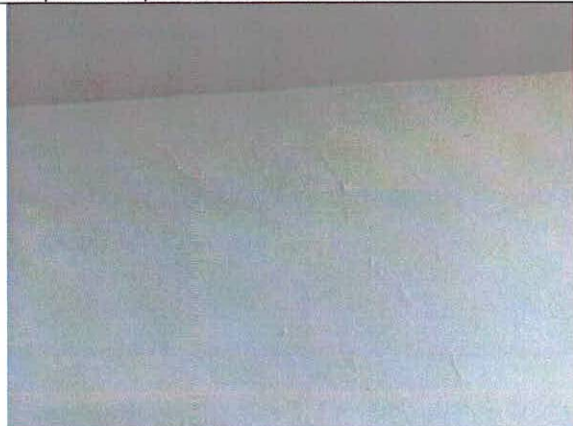
Durante la inspección realizada al interior de la oficina 901, se observan sectores con presencia de humedades y algunas fisuras con aberturas de 1mm y longitudes de 10cm aproximadamente, sobre el recubrimiento en pañete y pintura de algunos muros internos (Ver fotografías 3 a 5). De igual forma, se observa una fisura de tendencia diagonal, con abertura de 3mm y longitud de 1,5m aproximadamente, sobre la cara externa del muro de cerramiento del costado suroccidental (Ver fotografía 6). En la inspección realizada en la cara interna del mencionado muro, se observa que se realizó un resane, mediante la aplicación de mortero y pintura (Ver fotografía 7).

- Humedades y/o filtraciones desde la cara externa de los muros de cerramiento y la placa de la cubierta.
- Ausencia de mantenimiento de la impermeabilización de la cara externa de los muros de cerramiento.

**Fotografía 3.** Muros internos de la oficina 901 con presencia de humedades y fisuras leves

- A los responsables, encargados y/o propietarios de la oficina 901 del predio de la KR 7 # 32 - 83, en el Sector Catastral Samper de la Localidad de Santa Fe, en caso de no existir condiciones o restricciones para el uso del suelo, se recomienda que, conforme a lo dispuesto en el Código de Construcción para Bogotá D.C. (Acuerdo 20 de 1995), donde se establece que es obligación de los propietarios y/o responsables de los inmuebles propiciar y efectuar el adecuado mantenimiento de sus instalaciones, adelantar acciones encaminadas a la reparación de las fisuras evidenciadas, así como al mantenimiento de la impermeabilización de las caras externas de los muros de cerramiento, con el fin de que se garantice su buen comportamiento durante su vida útil. Cabe resaltar que, las acciones que se adelanten deben ser efectuadas por el personal idóneo y siguiendo la normativa vigente.

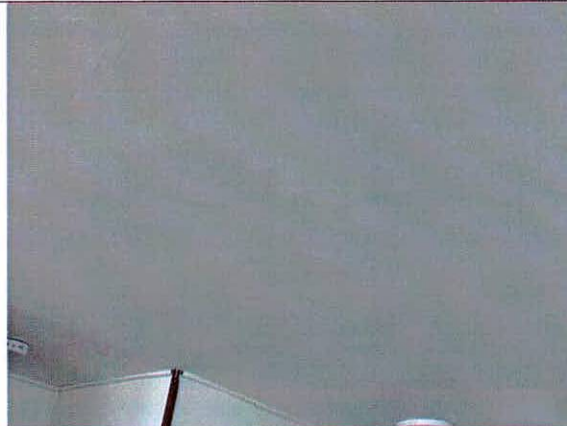
**Fotografía 4.** Placa de cubierta con presencia de humedades y fisuras leves

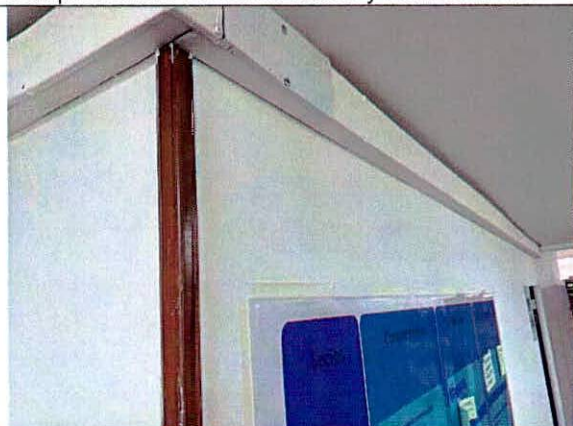
**Fotografía 5.** Muros internos de la oficina 901 con presencia de humedades y fisuras leves.

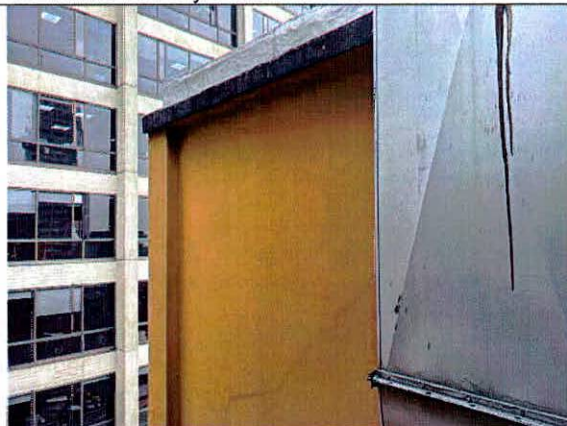
**Fotografía 6.** Fisura de tendencia diagonal sobre la cara externa del muro.

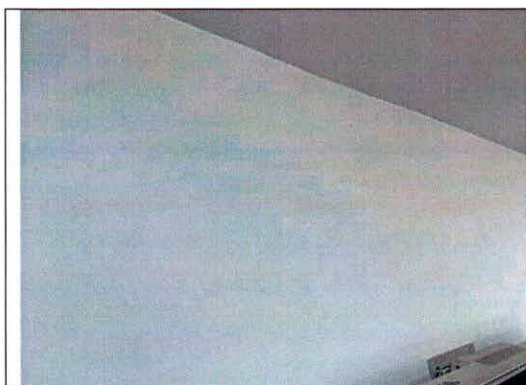
**Fotografía 7.** Fisura reparada recientemente, en la cara interna del muro presentado en la Fotografía 6.

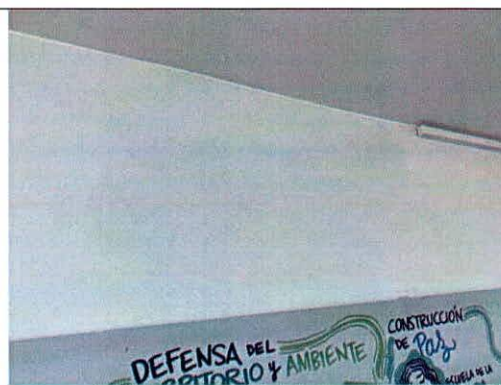
Por último, en la inspección realizada en los demás sectores de la oficina 901, no se evidencian daños sobre elementos estructurales y no estructurales que conforman la estructura de la oficina, que puedan alertar sobre una condición de riesgo por sus condiciones físicas observadas (Ver fotografía 8).

**Fotografía 8.** Otros sectores de la oficina 901 sin evidencia de daños.
