| | <b>DIAGNÓSTICO TÉCNICO</b> | Código: | CR-FT-42 |

**DIAGNÓSTICO TÉCNICO – DI No. 20025**  
**SUBDIRECCIÓN DE ANÁLISIS DE RIESGOS Y EFECTOS DE CAMBIO CLIMÁTICO**  
**GRUPO ASISTENCIA TÉCNICA**  
**RADICADO 2023ER29030**

En atención al radicado 2023ER29030 se realiza una nueva inspección visual al kilómetro 4.1 Vía Bogotá -La Calera observando lo siguiente:

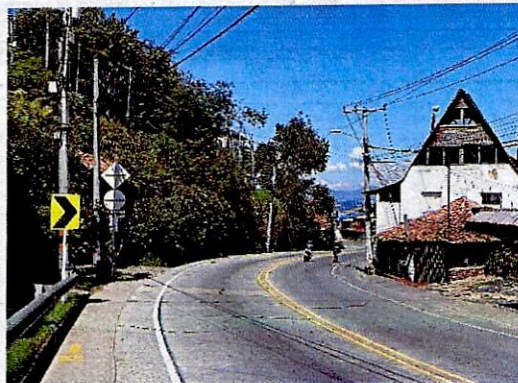
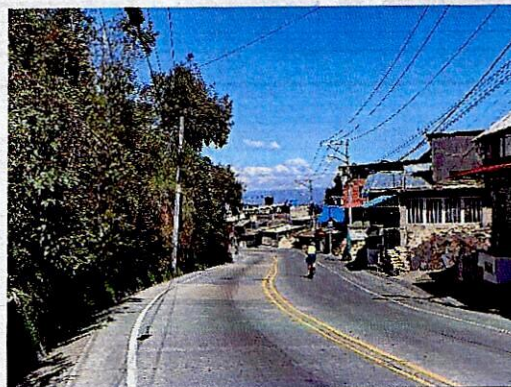
Fotografías 1 y 2. Vista general de la zona evaluada (vía vehicular Bogotá – La Calera Km 4.1)

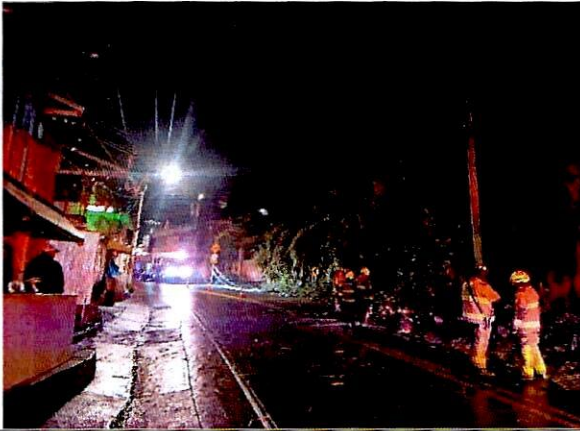
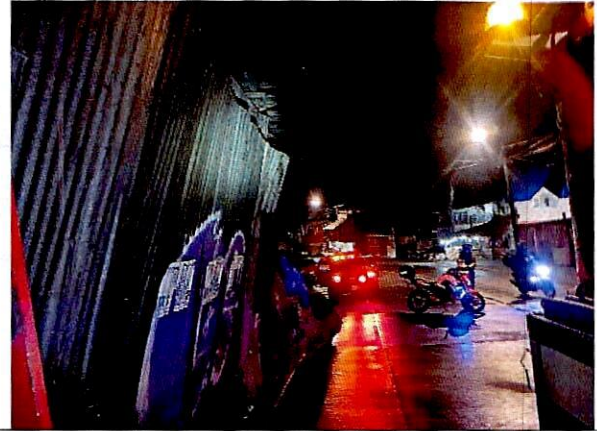
Teniendo en cuenta los antecedentes descritos en el diagnóstico técnico DI-19815 de septiembre de 2023 se observa que en la actualidad fueron retirados los individuos arbóreos que habían colapsado, así como el poste y cableado eléctrico que también habían caído, (Ver fotografías 1 a la 9). Durante esta nueva visita técnica no se identifican desprendimientos, ni caída de rocas, ni procesos de movimientos en masa, ni caída de individuos arbóreos sobre el talud ni el tramo vial evaluado.

Fotografías 3 y 4. Zona afectada (vía vehicular Bogotá – La Calera Km 4.1) (fotografía tomada del diagnóstico técnico DI-19815)

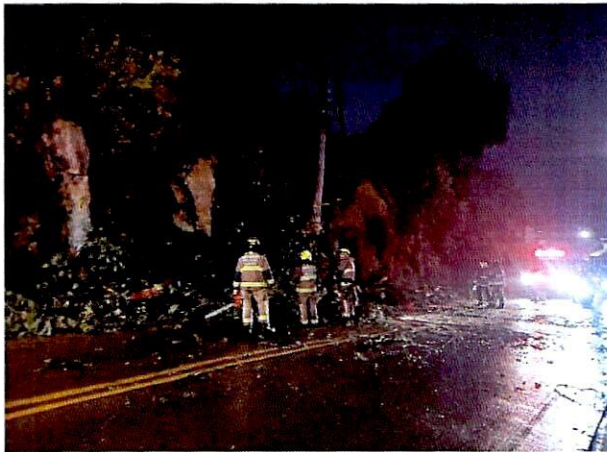
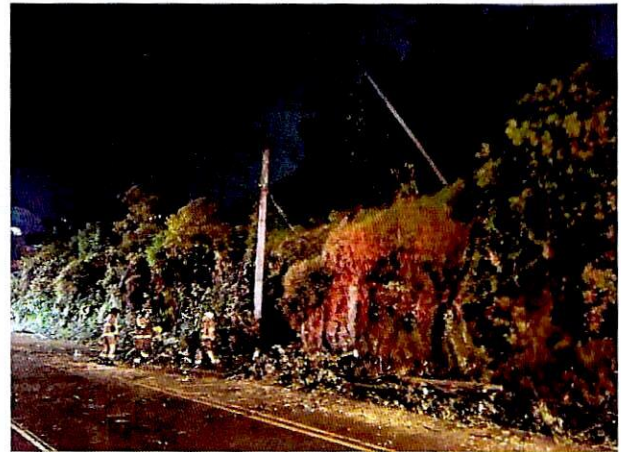
Fotografías 5 y 6. Zona afectada (vía vehicular Bogotá – La Calera Km 4.1) (fotografía tomada del diagnóstico técnico DI-19815)

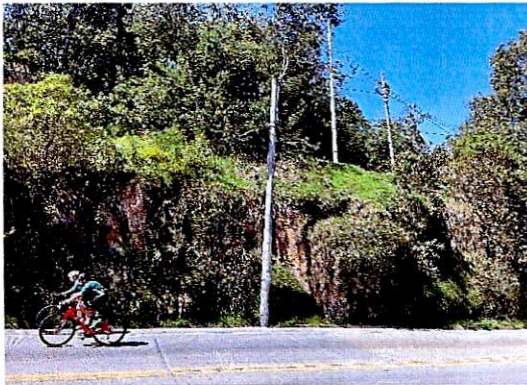
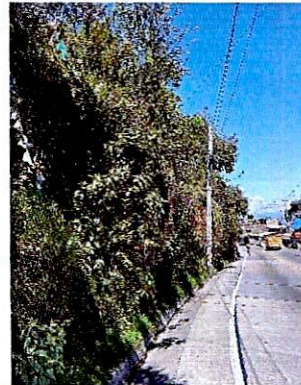
Fotografías 7 y 8. Estado actual de la zona afectada (vía vehicular Bogotá – La Calera Km 4.1) (fotografía tomada el 04 de enero de 2024)

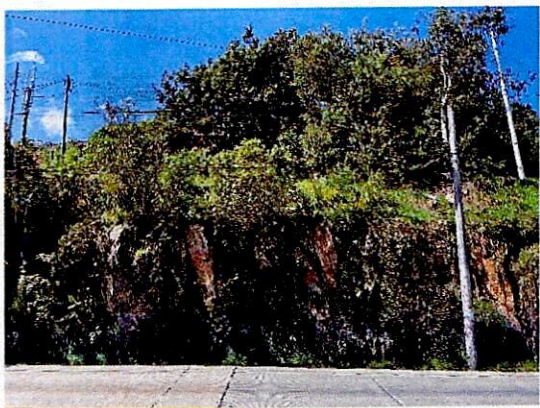
**Fotografía 9.** Estado actual de la zona afectada (vía vehicular Bogotá – La Calera Km 4.1) (fotografía tomada el 04 de enero de 2024)

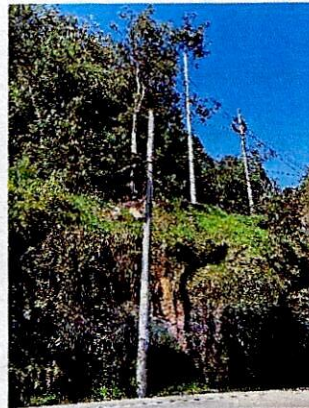
Es importante resaltar que, aunque se han retirado los árboles caídos que afectaban el tramo vial evaluado durante la emergencia SIRE No.5422536 atendida el 11 de septiembre de 2023, aún se pueden identificar algunos árboles en la parte alta del talud de corte vial con ligera pérdida de verticalidad, (Ver fotografía 10).

**Fotografía 10.** Individuos arbóreos localizados en la parte alta del talud vial. (fotografía tomada el 04 de enero de 2024)

- Se reitera a la Corporación Autónoma Regional – CAR y a la Secretaría Distrital de Ambiente – SDA, desde sus competencias, adelantar la respectiva valoración de los individuos arbóreos que se localizan en la parte alta del talud vial en el Km 4.1 vía Bogotá a La Calera, (coordenadas 4°40'30.75" N y 74°1'23.64") W, en el Sector Catastral Paramo de la Localidad de Chapinero, dado que durante la inspección visual adelantada, se observan algunos individuos arbóreos con ligera pérdida de verticalidad, con el propósito de proteger la integridad física de los habitantes y vecinos del sector.
