# DIAGNÓSTICO TÉCNICO

## DIAGNÓSTICO TÉCNICO – DI No. 20003 SUBDIRECCIÓN DE ANÁLISIS DE RIESGOS Y EFECTOS DE CAMBIO CLIMÁTICO GRUPO ASISTENCIA TÉCNICA EVENTO SIRE 5421020

En atención al evento SIRE 5421020, personal del Instituto Distrital de Gestión de Riesgos y Cambio Climático – IDIGER, desarrolló visita técnica el día 18 de agosto de 2023 al sector del Lote 11 La Primavera en las coordenadas 4° 32' 48.12" N 74° 10' 0.21" W, en el Sector Catastral Quiba Bajo de la Localidad de Ciudad Bolívar, encontrando una zona de ladera con pendientes moderadas, consolidada urbanísticamente, con vías de acceso vehicular sin pavimentar y donde se emplazan edificaciones de uno (1) a cuatro (4) niveles, construidas en su mayoría bajo un sistema estructural de muros de mampostería confinada y muros de carga en mampostería simple.

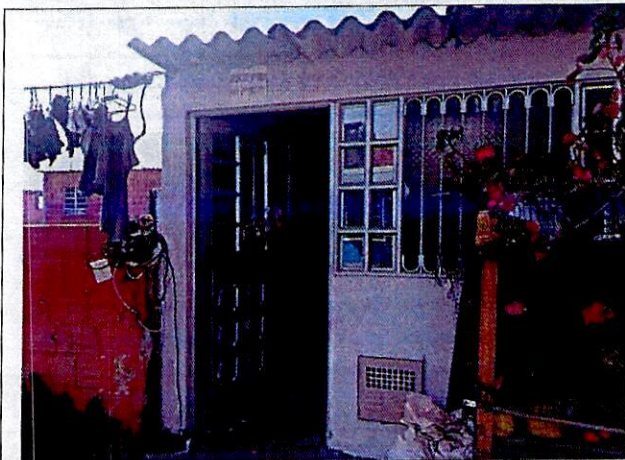
La vivienda evaluada corresponde a una edificación de un (1) nivel de uso residencial, construida bajo un sistema estructural de mampostería simple y cubierta liviana, al interior del Lote 11 La Primavera, específicamente en las coordenadas 4° 32' 48.12" N 74° 10' 0.21" W (ver Fotografía 1 y Fotografía 2).

Fotografía 1. Vista general de la vivienda emplazada en el Lote 11 La Primavera

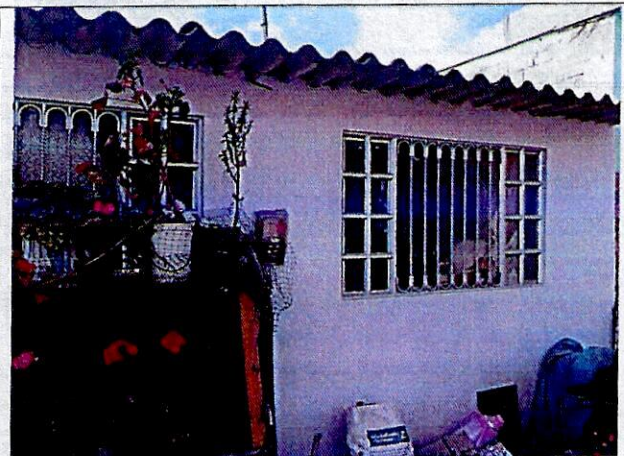
Fotografía 2. Vista general de la vivienda emplazada en el Lote 11 La Primavera.

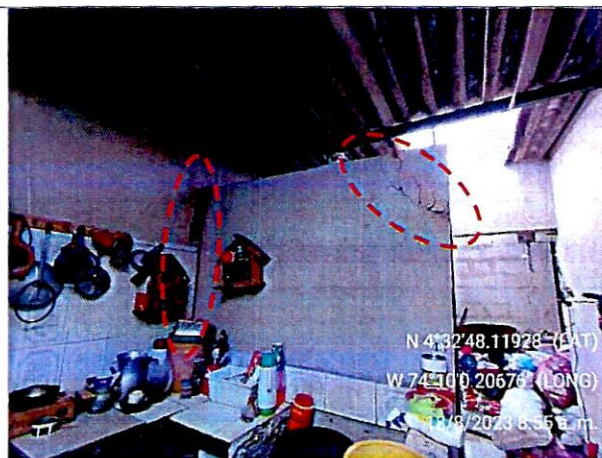
Se realiza inspección visual al interior de la vivienda, evidenciando inicialmente en la zona de la cocina, costado oriental, una dilatación de aproximadamente 2 cm de abertura y de aproximadamente 1 metro de longitud entre la unión de los muros de mampostería de la cocina y el baño, y una grieta de tendencial diagonal de aproximadamente 5 mm de abertura (ver Fotografía 3). Hacia el costado occidental de la vivienda se ubican las habitaciones, donde se observan grietas de tendencia horizontal de aproximadamente 1 cm de abertura y de más de 1 metro de longitud en los muros divisorios (ver Fotografía 4 a la Fotografía 7). Adicionalmente, se evidencia una dilatación de aproximadamente 2 mm de abertura y de aproximadamente 1 metro de longitud entre la unión de los muros de mampostería de las dos habitaciones del costado occidental.

Es posible que las afectaciones observadas se encuentren relacionadas con deficiencias constructivas, ausencia de mantenimiento y/o asentamientos diferenciales en la edificación que con la ocurrencia del sismo del día 17 de agosto de 2023 se pueden haber intensificado. No obstante, a partir de la inspección visual no se puede descartar la posibilidad de que los daños identificados estén siendo inducidos por alguna otra situación no evidente.

**Fotografía 3.** Dilatación en la unión entre muros y grieta de tendencia diagonal e muro de cocina y baño.

- Al responsable y/o responsables de la vivienda emplazada en el predio de las coordenadas 4° 32' 48.12" N 74°10' 0.21" W en el Lote 11 La Primavera (KR 27P Bis No. 74B Sur – 54), en el Sector Catastral Quiba Bajo de la Localidad de Ciudad Bolívar, acoger la recomendación de evacuación temporal y preventiva, hasta tanto se adelanten las acciones que garanticen la estabilidad de los elementos estructurales que presentan daños.

- Se reitera al responsable y/o los responsables de la vivienda emplazada en el predio de las coordenadas 4° 32' 48.12" N 74°10' 0.21" W en el Lote 11 La Primavera (KR 27P Bis No. 74B Sur – 54), en el Sector Catastral Quiba Bajo de la Localidad de Ciudad Bolívar, conforme a lo dispuesto en el Código de Construcción para Bogotá D.C. (Acuerdo 20 de 1995), donde se establece que es obligación de los propietarios y/o responsables de los inmuebles propiciar y efectuar el mantenimiento continuo y periódico de sus instalaciones, esto con el propósito de garantizar durante la vida útil de dicho inmueble las condiciones más adecuadas para el uso del mismo; con el acompañamiento de personal idóneo y bajo la normatividad vigente.

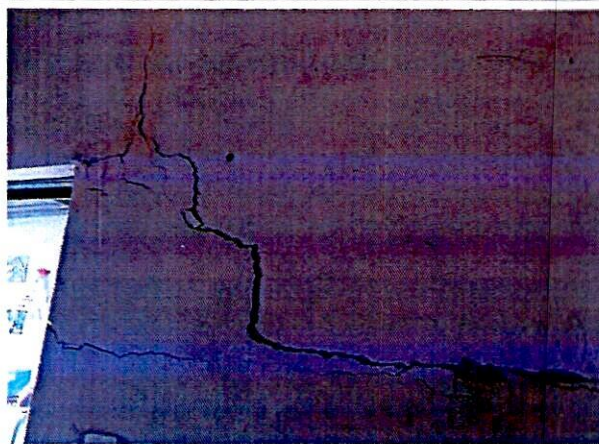
**Fotografía 4.** Grietas en muro divisorio de una de las habitaciones del costado suroccidental.

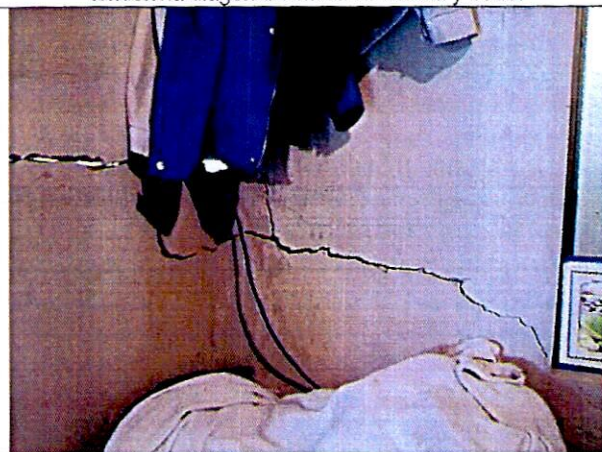
**Fotografía 5.** Grietas en muro divisorio de una de las habitaciones del costado suroccidental.

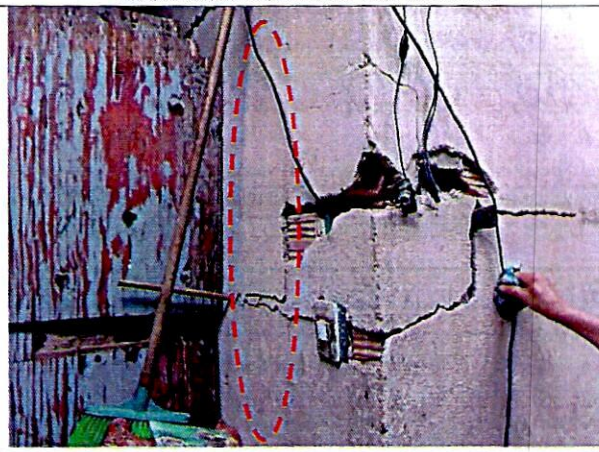
**Fotografía 6.** Grietas en muro divisorio del patio y de la habitación del costado occidental.

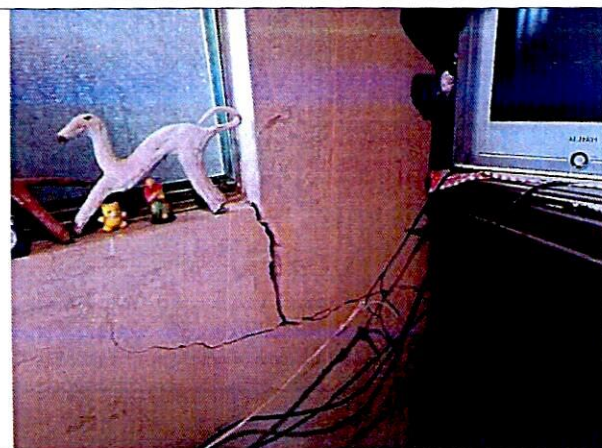
**Fotografía 7.** Grieta en muro divisorio de una de las habitaciones del costado occidental.

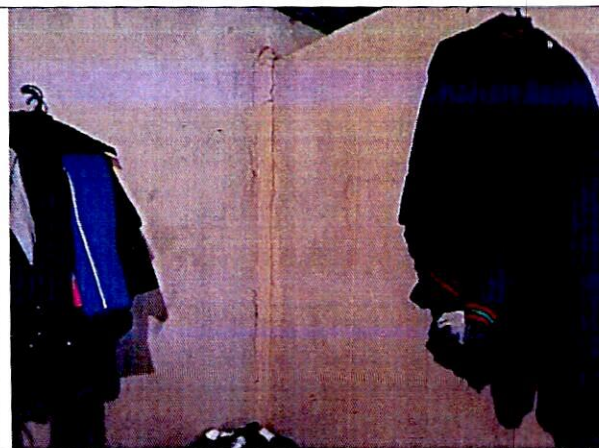
**Fotografía 8.** Fisura entre muros de las habitaciones del costado occidental.
