| | <b>DIAGNÓSTICO TÉCNICO</b> | Código: | <b>CR-FT-42</b> |

**DIAGNÓSTICO TÉCNICO – DI-20468**  
**SUBDIRECCIÓN DE ANÁLISIS DE RIESGOS Y EFECTOS DE CAMBIO CLIMÁTICO**  
**GRUPO ASISTENCIA TÉCNICA**  
**RADICADO IDIGER No. 2024ER6654, 2024ER7844 y 2024ER8940**

| <b>DIRECCIÓN:</b> | Diagonal 51 B Bis Sur No. 2G – 05<br>Diagonal 51 B Bis Sur No. 2D - 99 | <b>COORDENADAS ÁREA INSPECCIONADA</b> | X: 96232,95 Y: 94034,27 | | | |

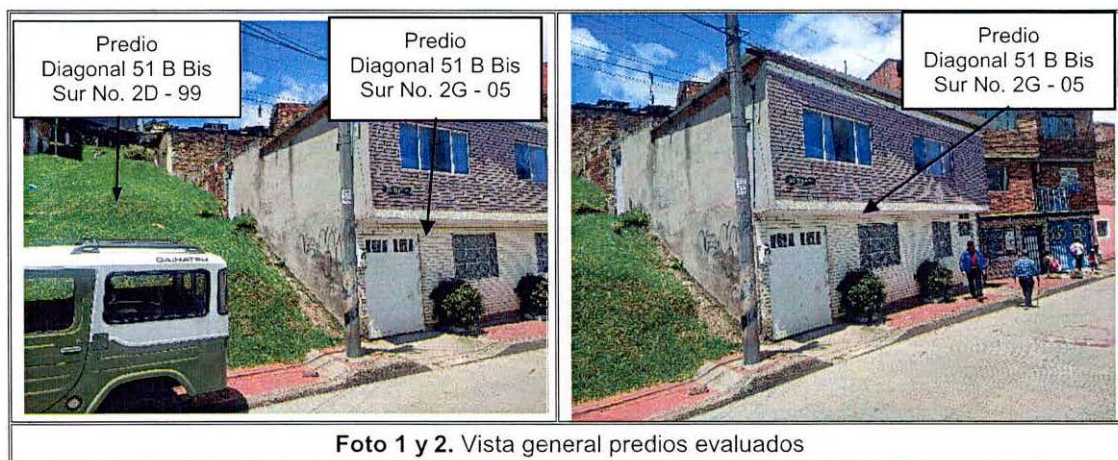
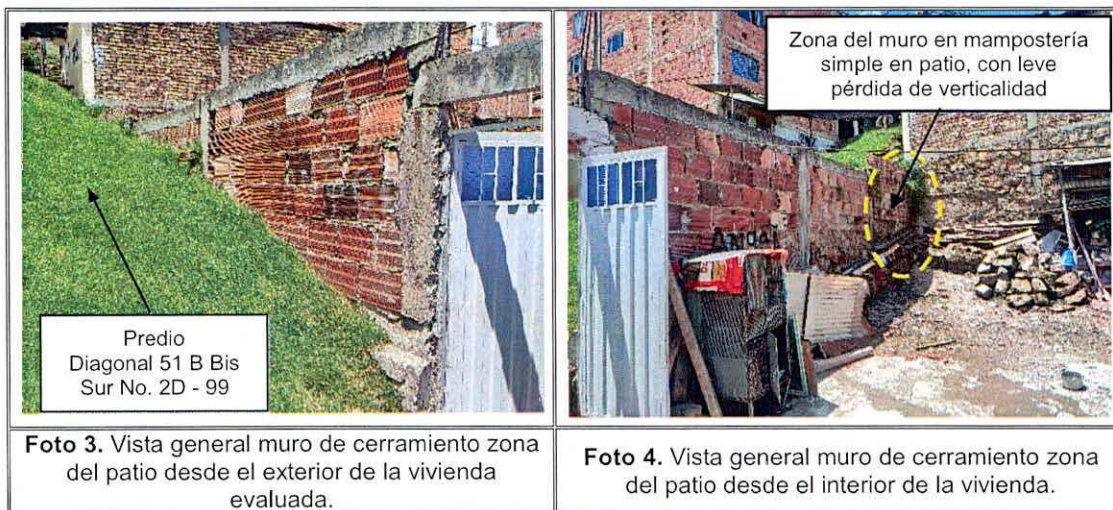
La zona evaluada, se localiza en un talud de aproximadamente 20m de altura, conformado por la Formación Regadera Conjunto Superior donde se encuentran areniscas poco consolidadas frecuentemente gruesas y predominan las arcillolitas; en el costado oriental de la zona evaluada se localiza el predio de la Diagonal 51 B Bis Sur No. 2D – 99 el cual corresponde a una zona verde que pertenece a una zona de Espacio Público según el Sistema geográfico del DADEP (Ver figura 3) y en el costado occidental se localiza la vivienda emplazada en el predio de la Diagonal 51B Bis Sur No. 2G – 05, la cual cuenta con dos accesos uno por la Diagonal 51 B Bis Sur y el segundo acceso por la Transversal 2G (ver fotos 1 y 2).
