| | <b>DIAGNÓSTICO TÉCNICO</b> | Código: | <b>CR-FT-42</b> |

**DIAGNÓSTICO TÉCNICO – DI-20561**  
**SUBDIRECCIÓN DE ANÁLISIS DE RIESGOS Y EFECTOS DE CAMBIO CLIMÁTICO**  
**GRUPO ASISTENCIA TÉCNICA**  
**RADICADO IDIGER 2024ER8176 2024ER9069**  
**EVENTO: 5434684**

El predio evaluado CL 98 70C 79, conjunto residencial Portal de Pontevedra casas PH, se encuentra localizado en el Sector Catastral Santa Rosa de la Localidad de Suba, el cual no se encuentra incluido en el programa de legalización y/o regularización de barrios de la Secretaría Distrital de Planeación SDP.

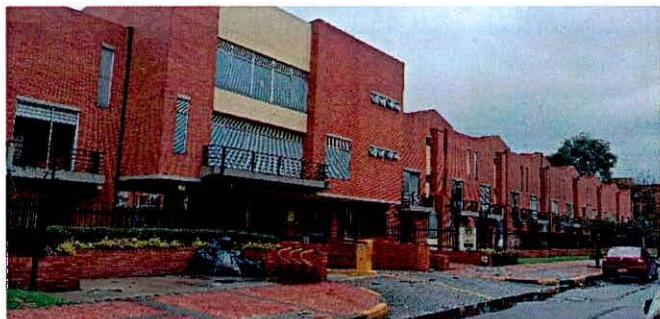
El conjunto Residencial Portal de Pontevedra casas PH, conformado por sótano y 101 viviendas de 3 niveles; construidas bajo un sistema estructural de pórticos en concreto y placas de entrepiso combinados con muros en mampostería confinados (ver fotografía 1).

**Fotografía 1.** Vista general de las viviendas del conjunto residencial Portal de Pontevedra casas PH

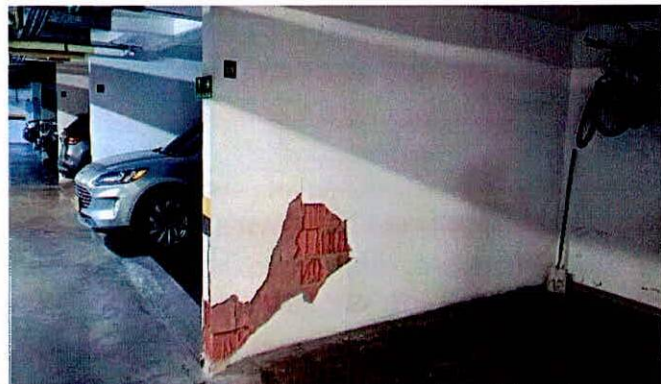
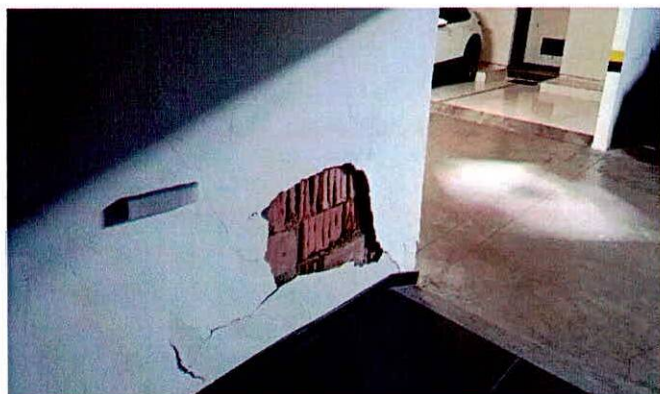
Se evalúa el sótano donde se evidencian en el muro divisorio entre los parqueaderos 87 y 88, grietas verticales y horizontales de 2 metros de longitud y abertura de 2 milímetros aproximadamente, en el muro se evidencia colapso parcial del pañete y colapso parcial de la cara externa de los mampuestos por los dos lados del muro en un área de 2,00 m<sup>2</sup> aproximadamente (ver fotografías 2 y 3).

- Posiblemente por asentamientos diferenciales propios de la estructura.

**Fotografía 2.** Vista general del muro por el costado norte garaje 88

**Fotografía 3.** Vista general del muro por el costado sur garaje 87

- Es posible que de presentarse un aumento en los daños de los mampuestos del muro divisorio de los garajes 87 y 88 puede presentarse aumento en colapso del recubrimiento y colapso parcial del muro.
- Por posible aumento de los asentamientos diferenciales que se están presentando en el conjunto residencial Portal de Pontevedra casas PH, puede existir la posibilidad de aumentar las grietas de la placa de entrepiso del sótano, y por ende las grietas de las viviendas 87 y 88 que se localizan en este sector occidental del conjunto residencial.

- A los responsables y/o propietarios y teniendo en cuenta las condiciones de los garajes 87 y 88 como se relaciona en la tabla 3, del Conjunto Residencial Portal de Pontevedra casas PH, localizado en la dirección CL 98 70C 79 en el sector catastral Santa Rosa, de la Localidad de Suba, mantener la recomendación de restricción de uso, recomendación dadas por el IDIGER, hasta tanto se garanticen las condiciones de estabilidad estructural y funcionalidad.

- Conforme a lo dispuesto en el Código de Construcción para Bogotá D.C. (Acuerdo 20 de 1995), donde se establece que es obligación de los propietarios y/o responsables de los inmuebles propiciar y efectuar el adecuado mantenimiento de sus instalaciones, se recomienda a los propietarios y/o responsables de los garajes 87 y 88, del Conjunto Residencial Portal de Pontevedra casas PH, localizado en la dirección CL 98 70C 79 en el sector catastral Santa Rosa, de la Localidad de Suba, adelantar acciones de mantenimiento, reparación y/o mejoramiento de las áreas afectadas, con el fin que se garantice el buen comportamiento de sus instalaciones frente a cargas normales de servicio durante su vida útil. Es de anotar que, las acciones que se adelanten deben ser efectuadas por el personal profesional idóneo, y siguiendo la normativa legal vigente.

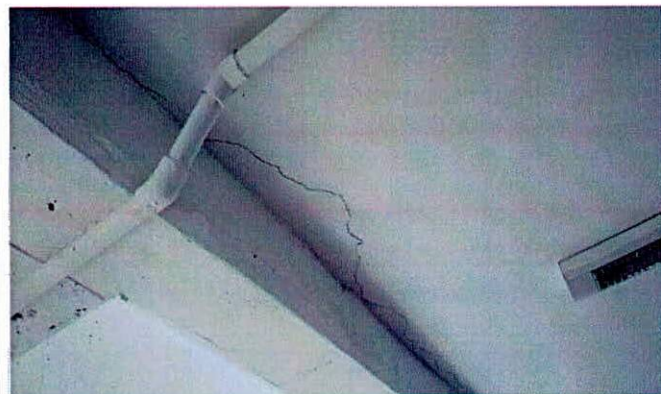
La placa de entrepiso del sótano con las viviendas presenta una grieta paralela a la viga del pórtico en dirección por todos los parqueaderos del costado occidental del conjunto residencial, grieta de abertura entre 2 y 3 milímetros y longitud de 30 metros aproximadamente, (ver fotografía 4).

**Fotografía 4.** Vista general de la grieta en la placa de sótano.

- A la administración y/o responsables del conjunto del Conjunto Residencial Portal de Pontevedra casas PH, emplazado en la dirección CL 98 70C 79 en el sector catastral Santa Rosa, de la Localidad de Suba, en el caso de querer conocer el estado actual y real de las edificaciones del conjunto, adelantar acciones encaminadas a determinar la capacidad y desempeño de la estructura del predio, para lo cual es necesario adelantar por parte de los responsables los estudios detallados de patología, vulnerabilidad estructural y geotecnia que determinen el nivel de daño que presentan los elementos estructurales y no estructurales afectados por los asentamientos diferenciales. Cabe mencionar que, de adelantarse dichos

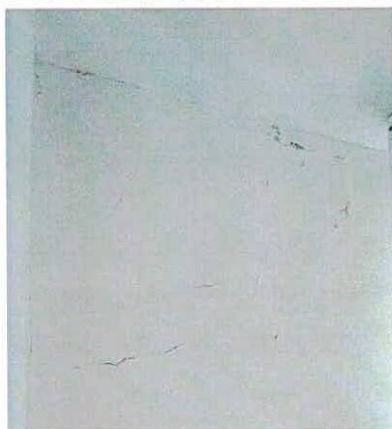
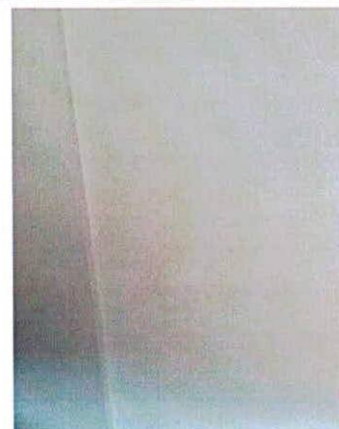
Por solicitud de quien atiende la visita se evalúan las viviendas 87 y 88 las cuales en el muro del segundo nivel presentan grietas de tendencia diagonal y vertical de abertura de 1 milímetro y longitud de 2 metros aproximadamente, (ver fotografía 5 y 6).

**Fotografía 5.** Vista general de la grieta en muro de segundo nivel de la casa 87

**Fotografía 6.** Vista general de la grieta en muro de segundo nivel de la casa 88.
