| | <b>CONCEPTO TÉCNICO DE AMENAZA RUINA</b> | Código: | GPR-FT-06 |

| 1.1 CONCEPTO DE AMENAZA RUINA N° CAR: | 2759 |

| 2.5 DIRECCIÓN: | CARRERA 1 No. 32 – 60 |
| 2.7 FECHA DE VISITA: | JUNIO 28 DE 2016 |

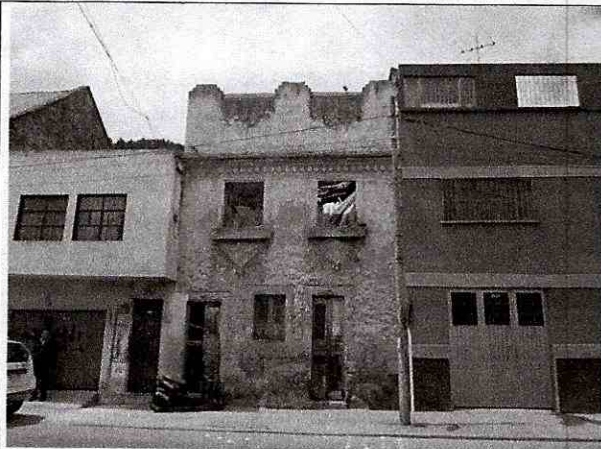
Foto 1. Fachada general del predio objeto del concepto.

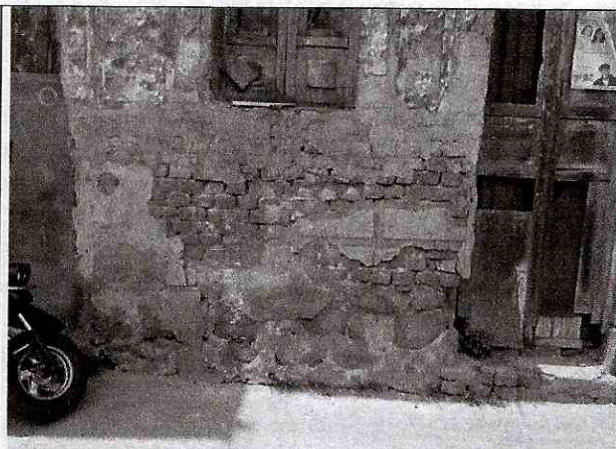
En general, los muros de la edificación presentan daño fuerte y se encuentran sometidos a un proceso de deterioro progresivo causado por los agentes ambientales debido a la falta de cubierta. Al haber sido retirado el entrepiso los muros tienen doble altura y no cuentan con soporte lateral adecuado, algunos muros presentan condiciones de inestabilidad. Las escaleras presentan deterioro progresivo y daño fuerte. La clasificación global del daño para esta edificación es fuerte y por lo tanto amenaza ruina.

Foto 2. Daño y deterioro progresivo de la fachada.

- Mantener deshabitada la edificación hasta que se realicen las actividades de demolición
- Establecer medidas de aislamiento y protección en el área cercana a la edificación para garantizar la seguridad de vecinos y transeúntes, manteniéndolas hasta que se desarrolle su demolición
- Demoler los muros y otros elementos que aún conforman la edificación

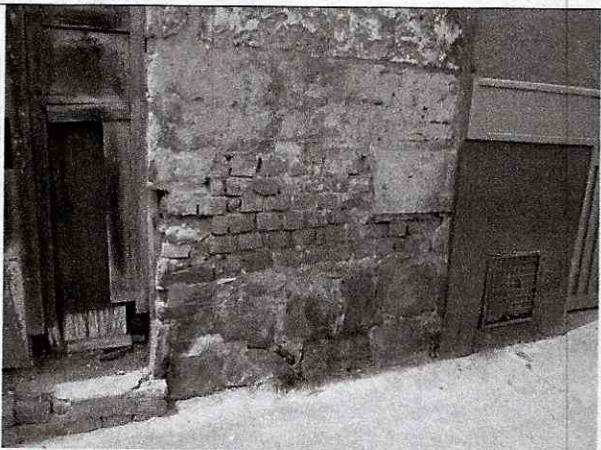
Foto 3. Falta de recubrimiento y pérdida de piezas.

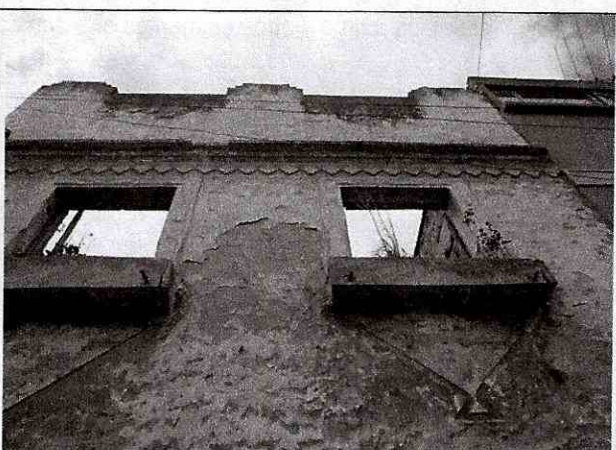
Foto 4. Deterioro de acabados del muro de fachada.

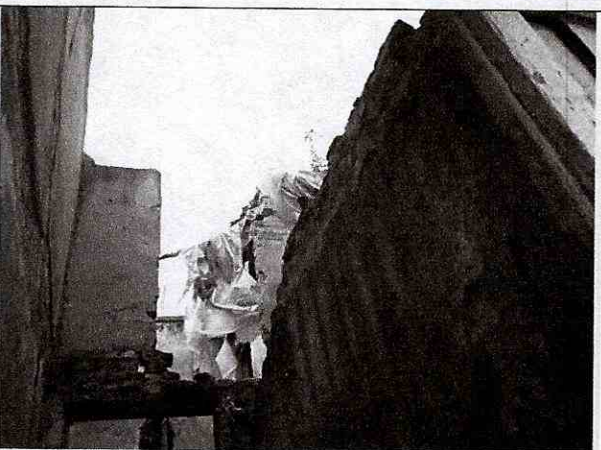
Foto 5. Muros a doble altura en condición inestable.

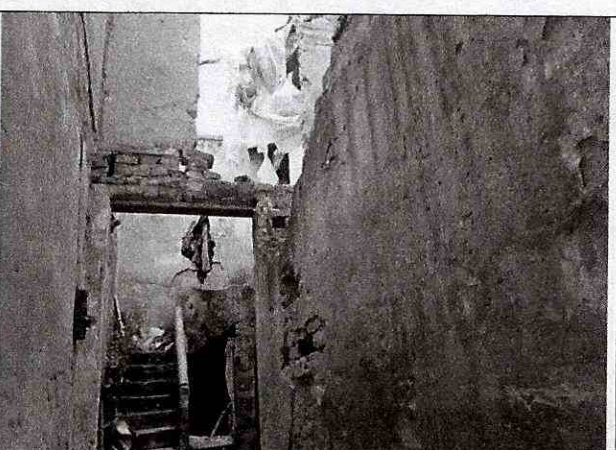
| Elementos estructura soporte | | Indicar % del elemento para cada nivel de Daño | | | | | Comentarios |
|---|---|---|---|---|---|---|---|
| | Escaleras | 0 | 0 | 40 | 60 | 0 | Un nivel de daño clasificado como Moderado (M) corresponde a Agrietamiento en la superficie del concreto, pérdida incipiente del recubrimiento.<br>Un nivel de daño clasificado como Fuerte (F) corresponde a Pérdida de recubrimiento y exposición de las barras de refuerzo. |

Foto 6. Deterioro y daño de muros internos y escalera.
