| | <h1>DIAGNÓSTICO TÉCNICO</h1> | Código: | CR-FT-42 |

**DIAGNÓSTICO TÉCNICO – DI No. 20551**  
**SUBDIRECCIÓN DE ANÁLISIS DE RIESGOS Y EFECTOS DE CAMBIO CLIMÁTICO**  
**GRUPO ASISTENCIA TÉCNICA**  
**RADICADO 2024ER8821**

| <b>DIRECCIÓN:</b> | Calle 1A No.8A-17 Este | <b>CHIP Y/O COORDENADAS<br/>ÁREA INSPECCIONADA:</b> | X1: 100.573,63 Y1:98.181,34<br>X2: 100.575,79 Y2:98.159,31<br>X3: 100.567,16 Y3:98.157,46<br>X4: 100.564,47 Y4:98.178,98 | | | |

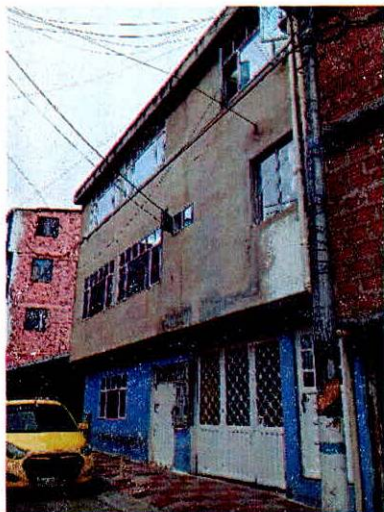
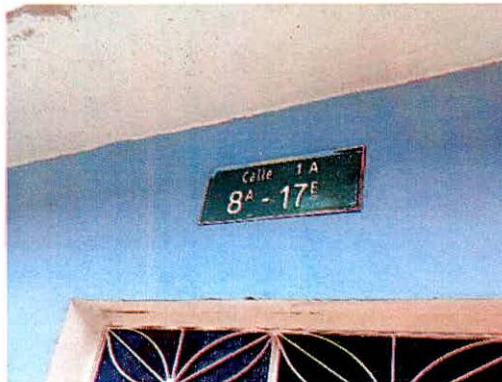
No.8A-17 Este, donde se emplaza una edificación de tres (03) niveles y un (01) sótano, de uso residencial, construida bajo un sistema estructural en mampostería confinada y placa de entepiso en placa fácil, (Ver fotografías 1 y 2). La visita técnica se adelanta en compañía de la señora Gloria Otalora encargada del inmueble.

Fotografías 1 y 2. Fachada predio evaluado.

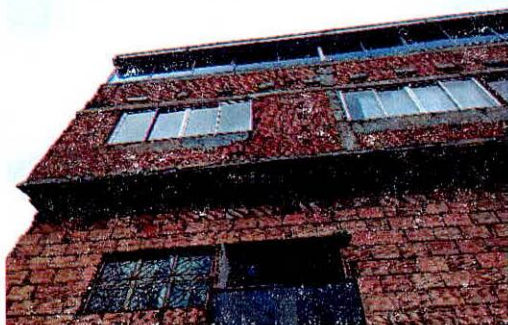
Fotografía 3. Zonas exteriores del predio evaluado.

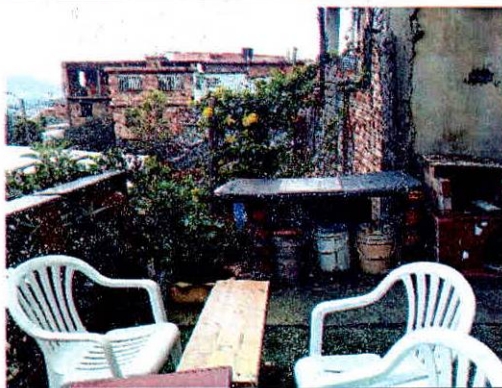
Durante la inspección visual, al interior del inmueble sin evidenciar daños a nivel estructural, (Ver fotografías 3 a la 8). De manera general, la edificación se encuentra en buen estado al igual que el terreno colindante.

Fotografías 4. Inspección del terreno colindante.

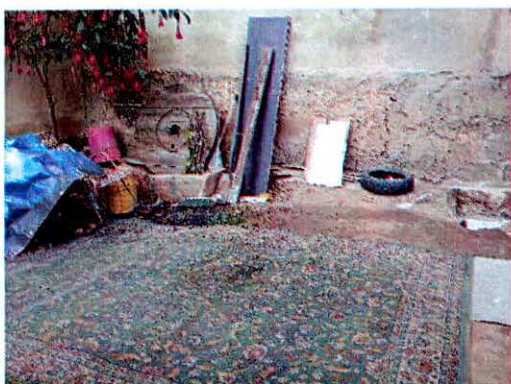
Fotografías 5. Inspección del terreno colindante.

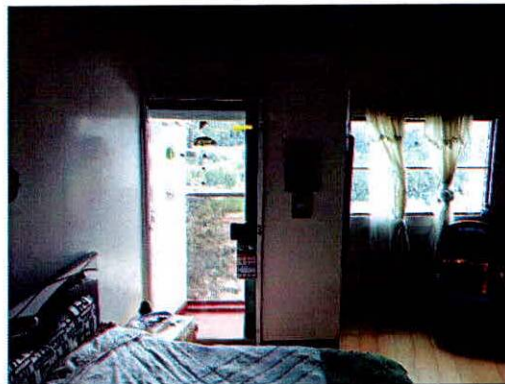
Fotografía 6. Estado actual al interior del inmueble.

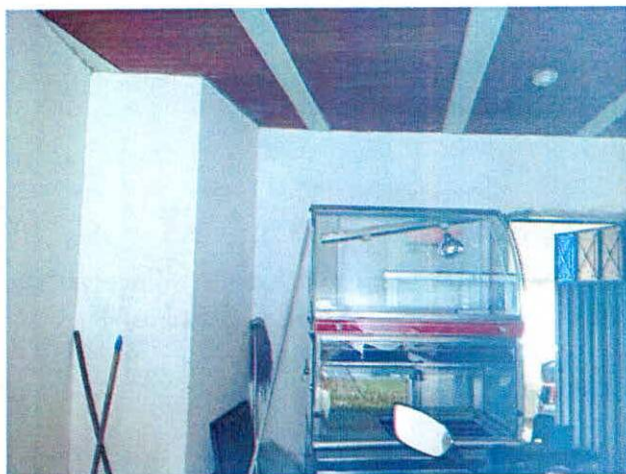
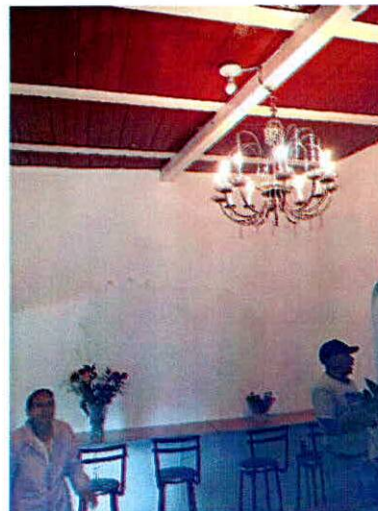
Fotografías 7 y 8. Estado actual al interior del inmueble.
