| <p>ALCALDÍA MAYOR<br/>DE BOGOTÁ D.C.<br/>AMBIENTE<br/>Instituto Distrital de Gestión de Riesgos<br/>y Cambio Climático</p> | <p><b>CONCEPTO TÉCNICO DE<br/>AMENAZA RUINA</b></p> | Código: | <b>GPR-FT-06</b> |

| 1.1 CONCEPTO DE AMENAZA RUINA N° CAR: | 2907 |

| 2.5 DIRECCIÓN: | CARRERA 93 A No. 73 A - 30 |
| 2.7 FECHA DE VISITA: | NOVIEMBRE 7 DE 2017 |

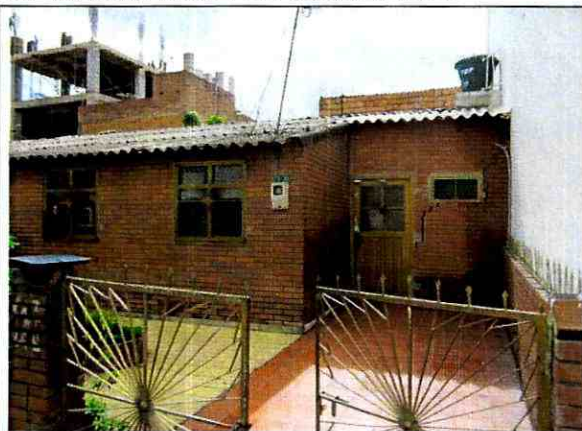
Foto 1. Fachada principal del predio objeto del concepto.

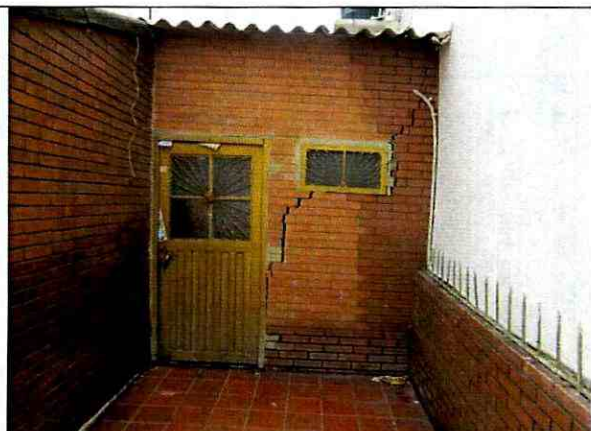
Foto 2. Muro de fachada con daño severo y deterioro fuerte.

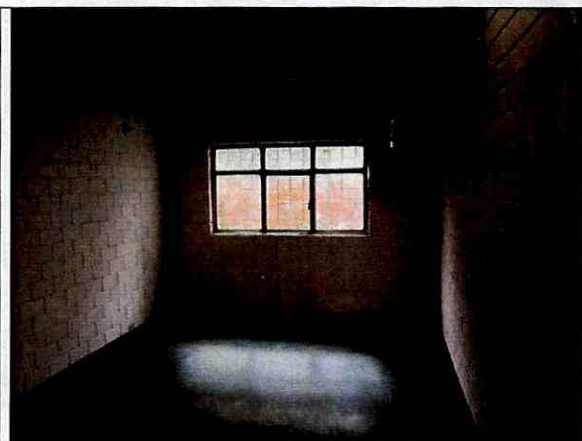
**Foto 3.** Aspecto del interior de la edificación.

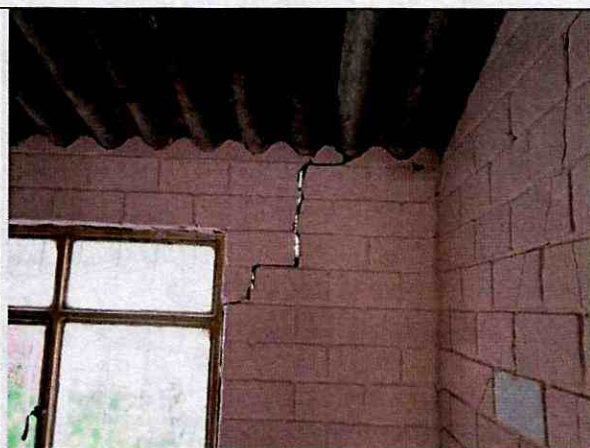
**Foto 4.** Fractura superior del muro del costado oriental.

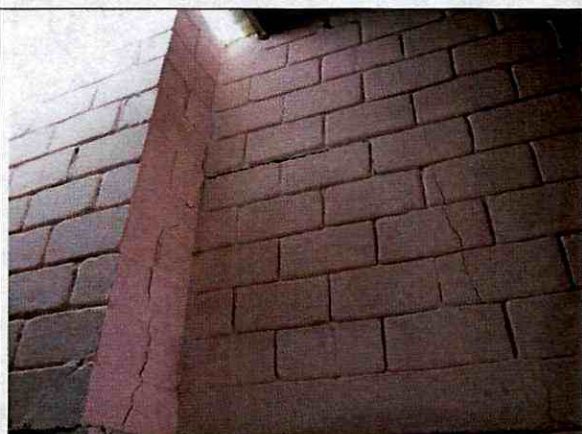
**Foto 5.** Agrietamientos y fisuras en muro interno.

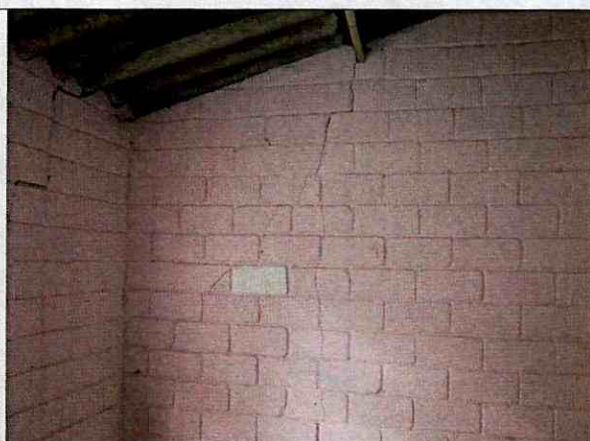
**Foto 6.** Agrietamiento diagonal en muro interno.

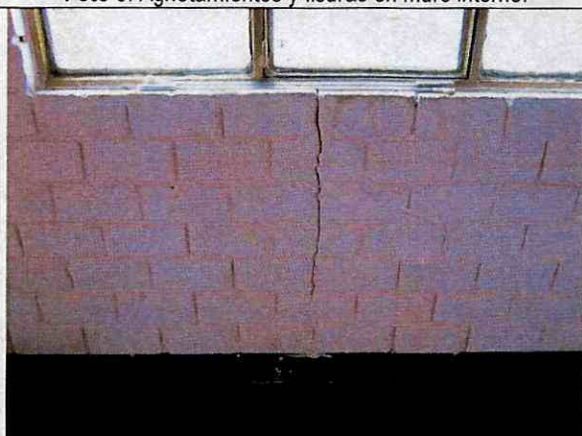
**Foto 7.** Agrietamiento vertical en muro oriental.

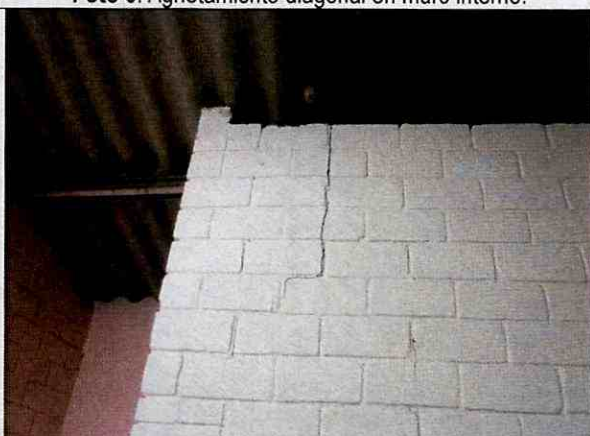
**Foto 8.** Grieta vertical en parte alta del muro.

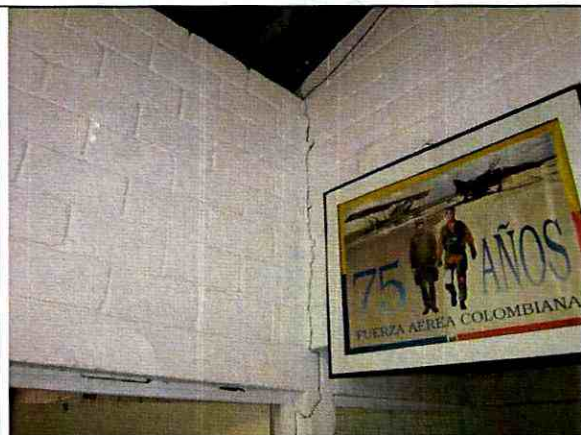
Foto 9. Grieta por separación de junta entre muros.

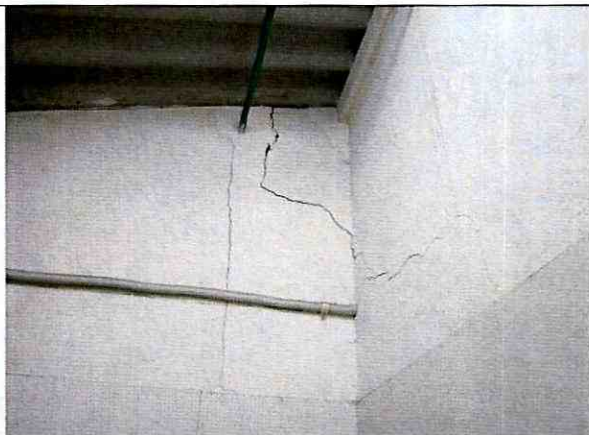
Foto 10. Grietas y fisuras en muros internos del costado sur.

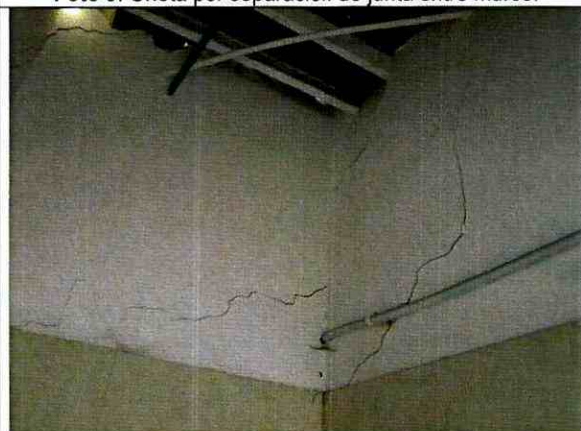
Foto 11. Grietas en muros del costado sur.

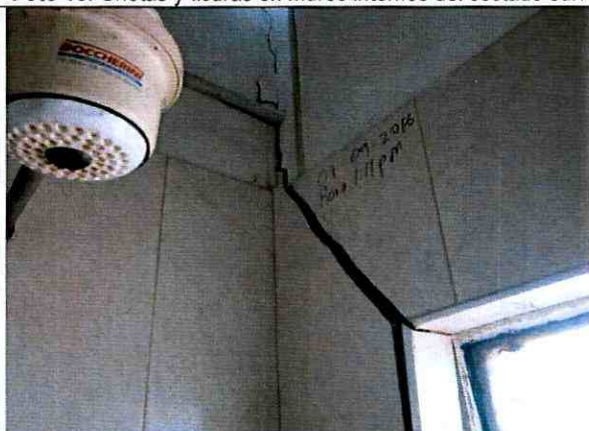
Foto 12. Fractura del muro de fachada, cara interna.

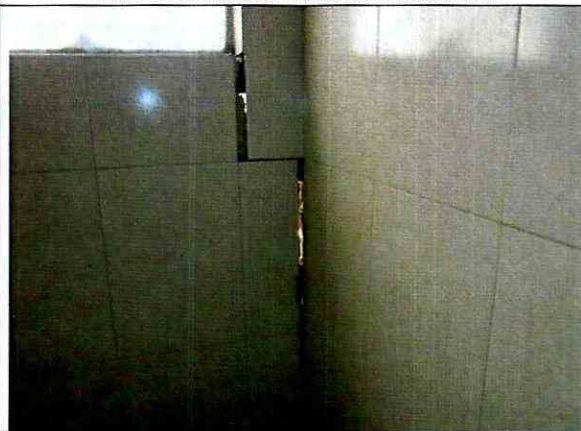
Foto 13. Fractura en extremo sur de la fachada, cara interna.

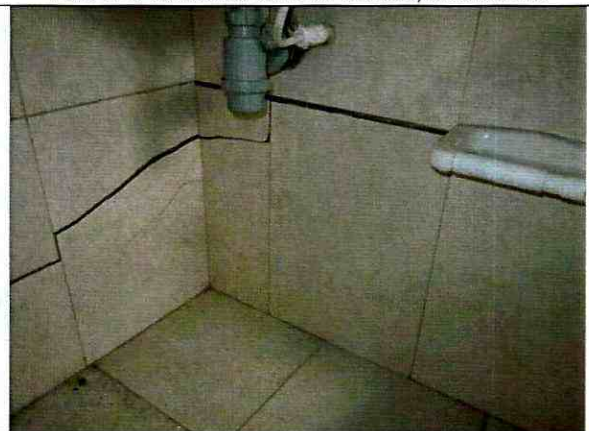
Foto 14. Grieta en muro del costado sur.

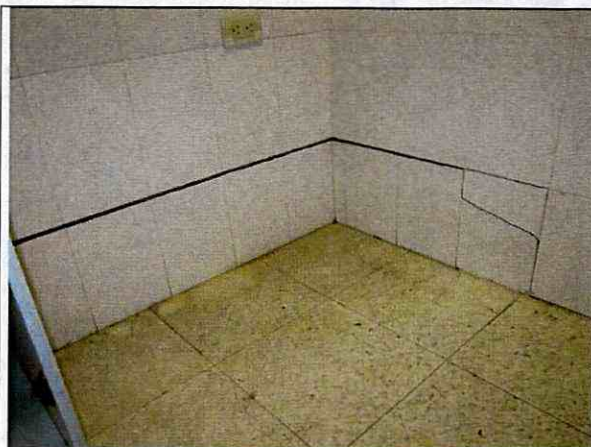
Foto 15. Grieta horizontal en muro del costado sur.

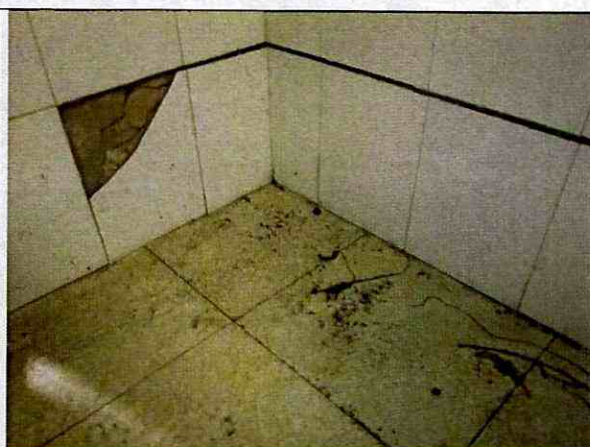
Foto 16. Grieta horizontal y daños de los acabados.

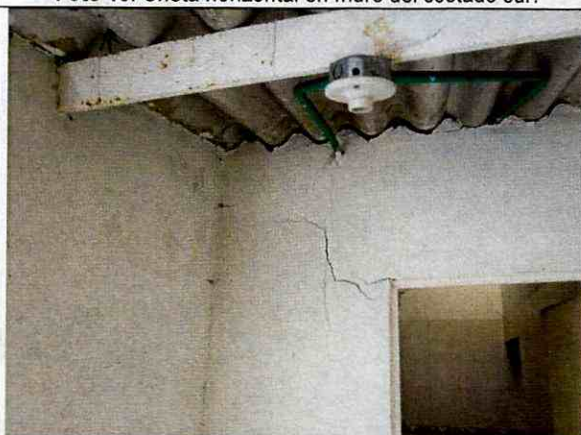
Foto 17. Grieta en sector del dintel de muro interno.

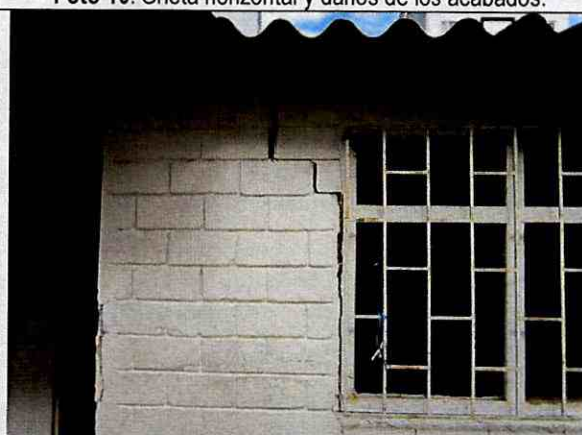
Foto 18. Fractura del muro oriental, cara externa.

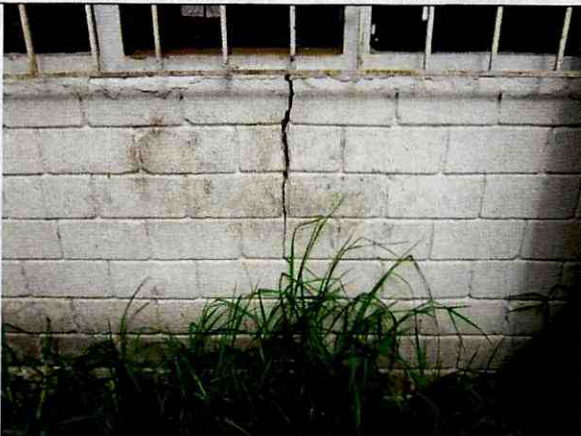
Foto 19. Vista externa de la grieta vertical del muro oriental.

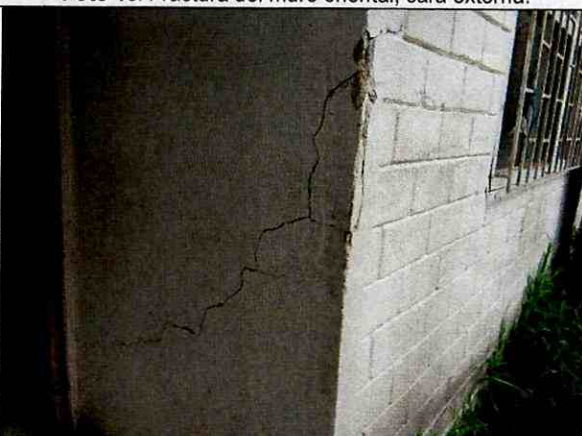
Foto 20. Fisuras y grietas en muros externos, sector patio.

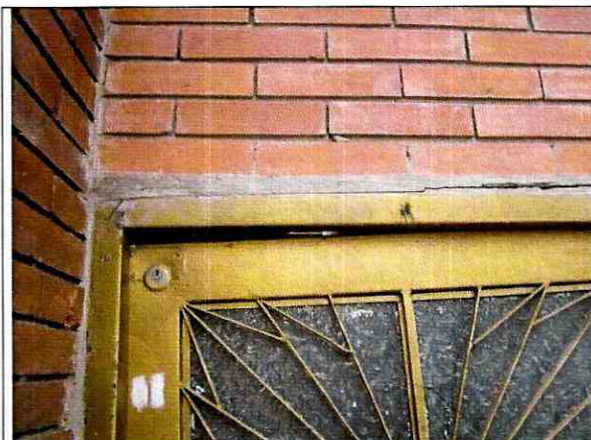
**Foto 21.** Deformación de marcos de puertas.

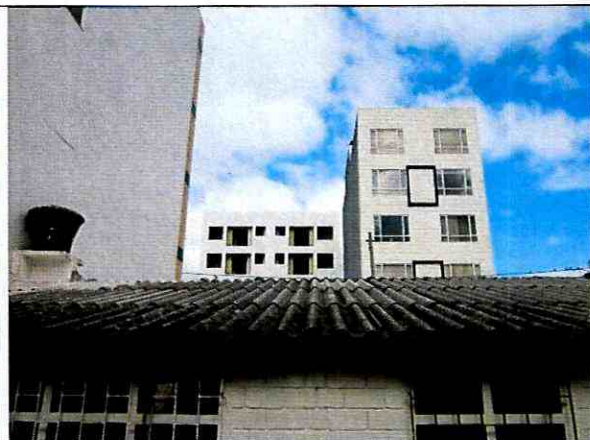
**Foto 22.** Cubierta en buen estado, daño leve.

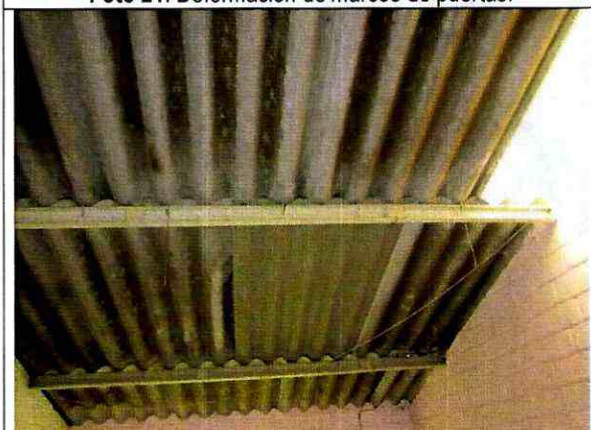
**Foto 23.** Elementos de cubierta en buenas condiciones.

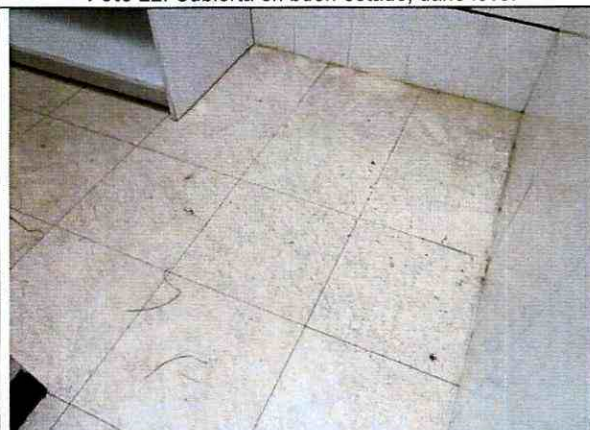
**Foto 24.** Sector de placa de piso sin daño visible.
