| | <b>DIAGNÓSTICO TÉCNICO</b> | Código: | <b>CR-FT-42</b> |

**DIAGNÓSTICO TÉCNICO – DI No. 20535**  
**SUBDIRECCIÓN DE ANÁLISIS DE RIESGOS Y EFECTOS DE CAMBIO CLIMÁTICO**  
**GRUPO ASISTENCIA TÉCNICA**  
**RADICADO 2024ER7906**

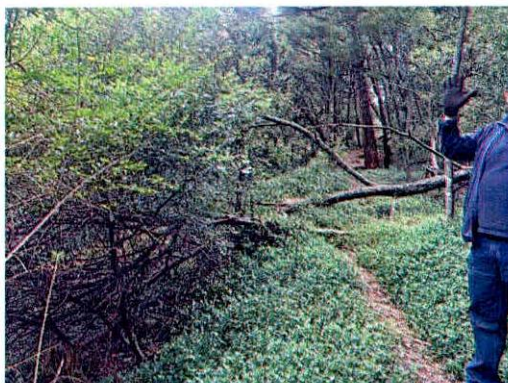
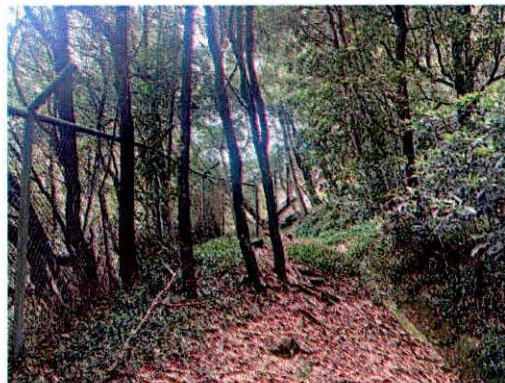
**Fotografías 1 y 2.** Individuos arbóreos evaluados con condiciones de pérdida de verticalidad y caída parcial y/o total de varios de ellos.

- De acuerdo con la inspección visual realizada en los predios P1 de la Carrera 2 Este No.87-38, P2 en las coordenadas 74°02'34"W 4°40'04"N y P3 en las coordenadas 74°02'33"W 4°40'03"N, en el sector catastral El Refugio de la Localidad de Chapinero, se evidencia pérdida de verticalidad y la caída parcial y total de varios árboles. Es importante destacar que en el sector no hay infraestructura expuesta a amenazas por movimientos en masa. Sin embargo, de no implementar acciones de intervención en los individuos arbóreos, se podrían incrementar las caídas de estos y eventualmente comprometer la malla metálica de cerramiento y/o caer sobre las estructuras de los predios vecinos, que se encuentran aproximadamente a 50 metros de distancia.

- A la Corporación Autónoma Regional de Cundinamarca –CAR y/o a la Secretaría Distrital de Ambiente, desde sus competencias, se recomienda realizar las actividades de tala de los individuos arbóreos relacionados en el radicado 01232021971 emitido por la CAR. Una vez realizada la valoración, dar a conocer la respuesta a la señora Patricia Cerón al correo electrónico [patriciaceron@gmail.com](mailto:patriciaceron@gmail.com).

- Se reitera a la Corporación Autónoma Regional de Cundinamarca –CAR y/o a la Secretaría Distrital de Ambiente, desde sus competencias, se recomienda la valoración de los demás individuos arbóreos localizados en los predios P1 de la Carrera 2 Este No.87-38, P2 en las coordenadas 74°02'34"W 4°40'04"N y P3 en las coordenadas 74°02'33"W 4°40'03"N, en el Sector Catastral El Refugio de la Localidad de Chapinero, esto con el fin de implementen las acciones requeridas para limitar o evitar los riesgos asociados. Una vez realizada la valoración, dar a conocer la respuesta a la señora Patricia Cerón al correo electrónico [patriciaceron@gmail.com](mailto:patriciaceron@gmail.com).

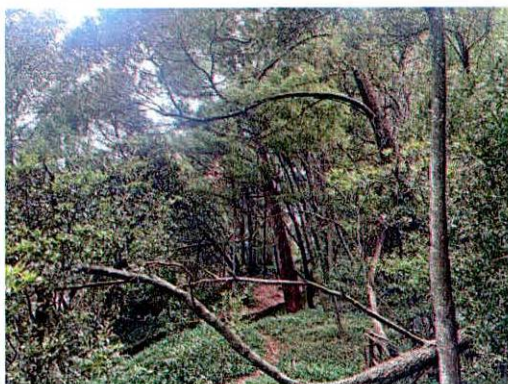
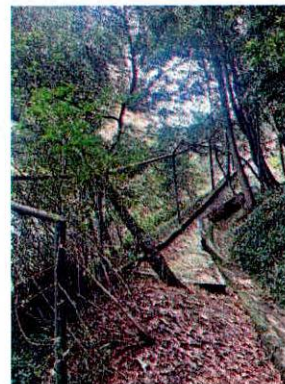
**Fotografías 3 y 4.** Individuos arbóreos evaluados con condiciones de pérdida de verticalidad y caída parcial y/o total de varios de ellos.

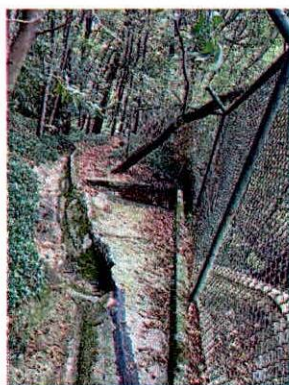
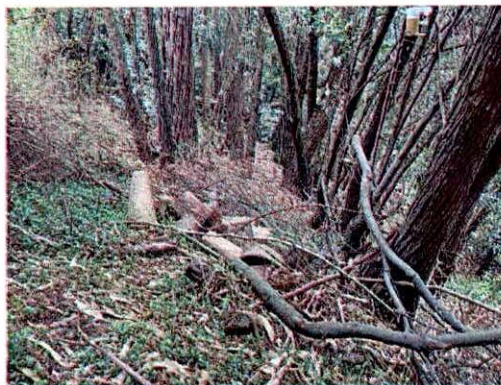
**Fotografías 5 y 6.** Individuos arbóreos evaluados con condiciones de pérdida de verticalidad y caída parcial y/o total de varios de ellos.

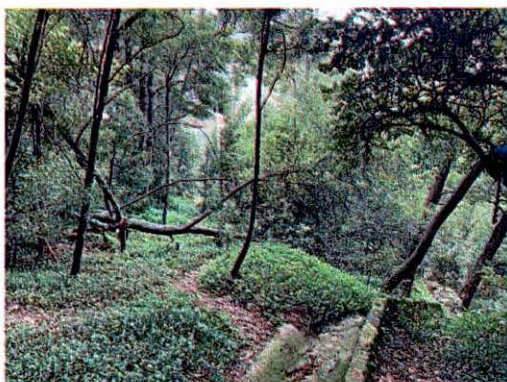
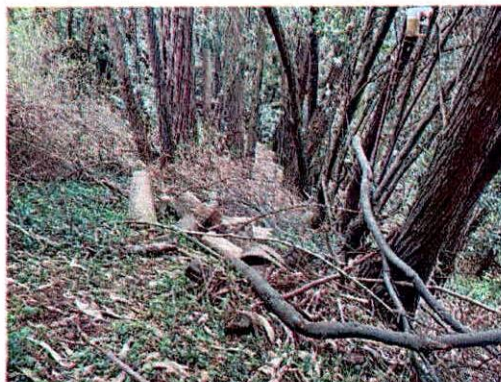
**Fotografías 7 y 8.** Individuos arbóreos evaluados con condiciones de pérdida de verticalidad y caída parcial y/o total de varios de ellos.

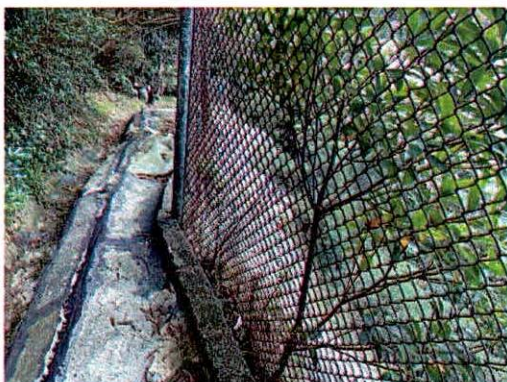
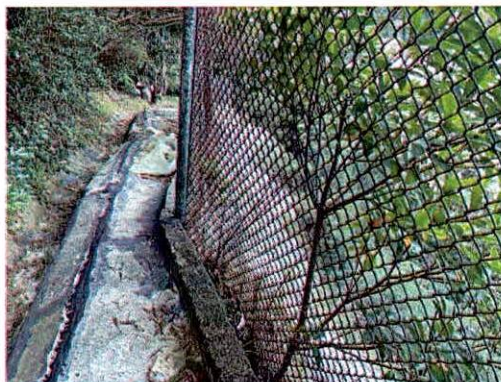
Estos predios se encuentran en una ladera de pendiente alta, compuesta por arcillolitas, liditas y limolitas provenientes de la formación Plaeners, afectada en algunos sectores por procesos menores de erosión. Asimismo, se identifica una zona boscosa, con árboles de gran tamaño, entre 10 y 20 metros de altura, plantados muy juntos, cuyo sistema radicular puede influir en las condiciones de la ladera (ver fotografías 1 a 8). En el sector evaluado, en el costado occidental de la ladera, se evidencian obras para el manejo de las aguas de escorrentía superficial (ver fotografías 9 y 10).

**Fotografías 9 y 10.** Sistemas para la canalización de las aguas de escorrentía superficial en la zona de ladera evaluada.
