| | <b>DIAGNÓSTICO TÉCNICO</b> | Código: | CR-FT-42 |

**DIAGNÓSTICO TÉCNICO - DI-20643**  
**SUBDIRECCIÓN DE ANÁLISIS DE RIESGOS Y EFECTOS DE CAMBIO CLIMÁTICO**  
**GRUPO ASISTENCIA TÉCNICA**  
**RADICADO IDIGER 2024ER9794 – 2024ER9959**

| <b>DIRECCIÓN:</b> | CL 145A 12 60 | <b>COORDENADAS AREA INSPECCIONADA</b> | | X: 104610.28 Y: 114242.86 | | |

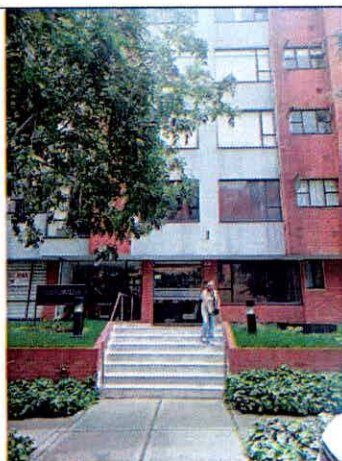
En el predio de la CL 145A 12 60, se emplaza el Edificio Paula Jimena, edificación de 5 niveles y sótano de parqueaderos, construida bajo sistema estructural en mampostería confinada y placa de entrepiso en concreto. El edificio cuenta con una distribución en su interior de 22 apartamentos, donde en el primer nivel del inmueble se localiza la portería y acceso peatonal del inmueble, (ver Fotografía 1).

**Fotografía 1.** Fachada principal de la edificación evaluada

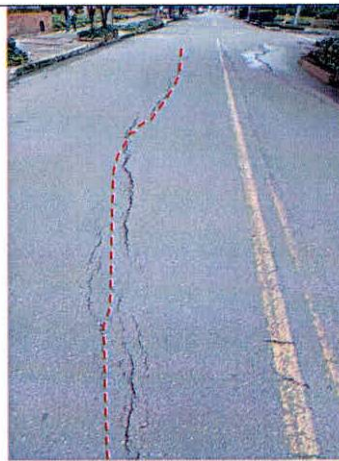
Frente a la edificación de la CL 145A 12 60, se localiza la vía vehicular de la CL 145A, vía con un ancho aproximado de 8 m, con estructura de pavimento flexible, circulación vehicular es doble vía (oriente y occidente). Frente al predio en consideración, se evidencia un hundimiento y empozamiento del agua hacia el costado sur de la edificación, (ver Figura 1). También se evidencian agrietamientos de la carpeta asfáltica en una longitud aproximada de 10m en ambos carriles de circulación con abertura variable de entre 1 a 3mm, (ver Fotografías 2, 3 y 4). No se evidencian daños al interior de los parqueaderos de la edificación (ver Fotografía 7 y 8). Sobre el andén que da acceso a la edificación, se evidencian deformaciones en la estructura de las losetas de concreto que lo conforman.

- Insuficiencia de las redes de acueducto y alcantarillado en el sector
- Acción radicular de los individuos arbóreos localizados frente al predio de la CL 145 A 12 60.
- Ausencia de mantenimiento preventivo y/o correctivo de la estructura de la vía de la CL 145 A
- Acción radicular de los individuos arbóreos aledaños, así como a la falta de mantenimiento de la estructura peatonal.

**Fotografía 2.** Agrietamientos de la capa asfáltica de la CL145A carril occidental.

- Al Instituto de Desarrollo Urbano – IDU y a la Alcaldía local de Usaquén en el marco de sus competencias, adelantar las acciones necesarias para la reparación y/o mantenimiento de la

estructura de pavimento de la CL 145A y andén aledaño, localizado frente al predio de la CL 145A 12 60, en el Sector Catastral Acacias de la localidad de Usaquén, con el ánimo de que se garanticen las condiciones técnicas y de seguridad para el tránsito vehicular y peatonal; y se eviten riesgos asociados. De las acciones realizadas informar directamente a las residentes del predio evaluado y a la comunidad del sector.

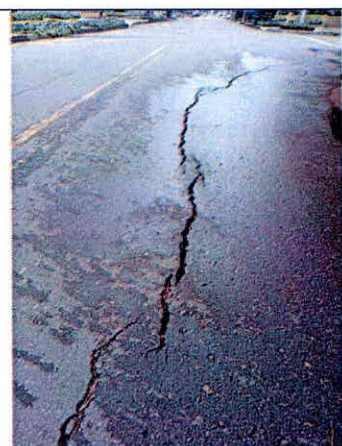
**Fotografía 3.** Agrietamientos de la capa asfáltica de la CL145A carril oriental.

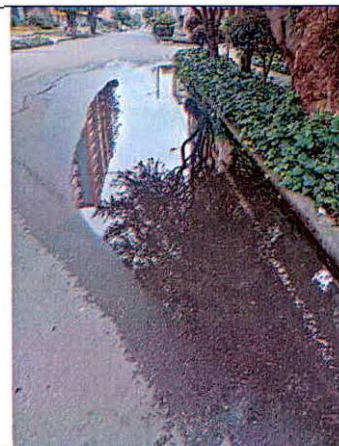
**Fotografía 4.** Empozamiento de agua en la vía de la CL 145A frente al Edificio Paula Jimena.

- A la Empresa de Acueducto, Agua y Alcantarillado de Bogotá – EAAB en el marco de sus competencias, realizar la verificación del estado actual de las redes de acueducto y alcantarillado incluidos los sistemas de recolección de aguas residuales y de lluvia en el sector aledaño al predio de la CL 145A 12 60, en el Sector Catastral Acacias de la localidad de Usaquén, con el fin de identificar cualquier tipo de daño que pudiese estar contribuyendo con el deterioro de la vía de la CL 145A a la altura del predio evaluado, para que de esta forma se tomen las medidas necesarias para garantizar el adecuado y correcto funcionamiento de los mismos. De las acciones realizadas informar directamente a las residentes del predio evaluado y a la comunidad del sector.

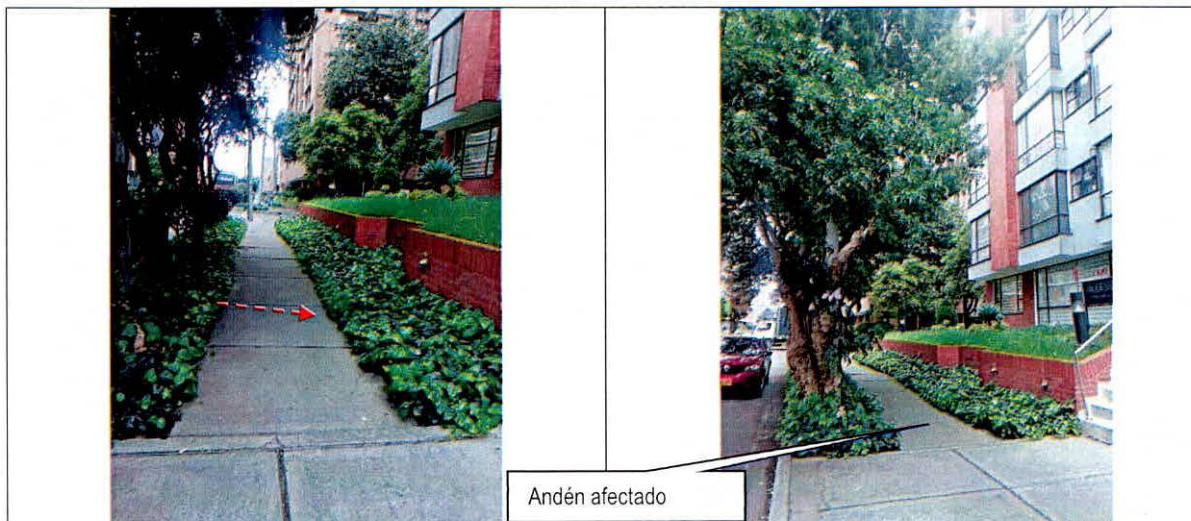
Por otra parte, se identifican varios individuos arbóreos de mediano y alto porte del andén aledaño al acceso al edificio, posiblemente causada por la acción radicular de las raíces de dichos árboles, (ver Fotografías 5 y 6).

**Fotografía 5.** Deformaciones del andén aledaño al predio evaluado.

**Fotografía 6.** Deformaciones del andén aledaño al predio evaluado e individuos arbóreos.

- Toda vez que los daños evidenciados en la estructura de la vía de la CL 145A y del andén peatonal frente al predio de la CL 145A 12 60, pueden estar relacionados con la acción radicular de los individuos arbóreos que se localizan frente al predio en mención, se recomienda a la Secretaría Distrital de Ambiente – SDA y al Jardín Botánico José Celestino Mutis, en el marco de sus competencias realizar una valoración del potencial de afectación sobre la infraestructura pública y privada, de los individuos arbóreos localizados en el sector aledaño predio de la CL 145A 12 60 en el Sector Catastral Acacias de la localidad de Usaquén y a partir de ello adelantar las actividades de mantenimiento correspondientes y determinar las acciones requeridas para limitar o evitar los riesgos asociados. De las acciones realizadas informar directamente a las residentes del predio evaluado y a la comunidad del sector.

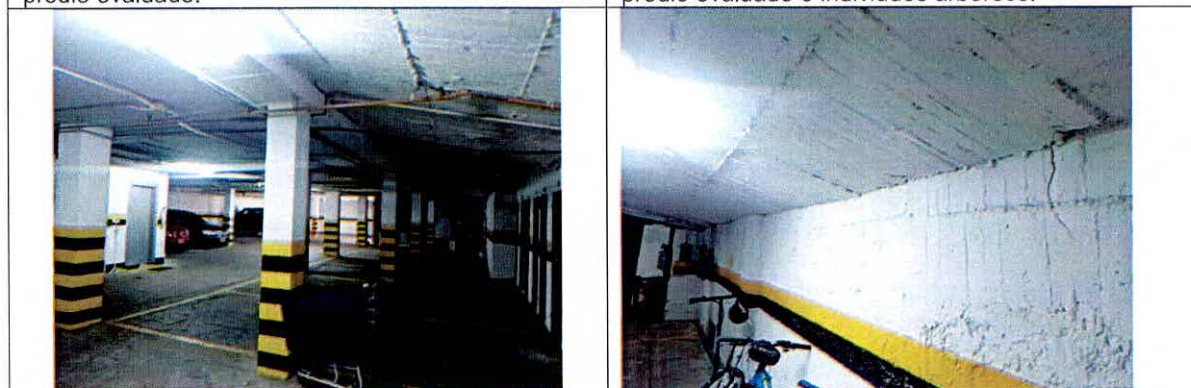
**Fotografía 7.** Interior del sótano de parqueaderos del edificio Paula Jimena.

**Fotografía 8.** Interior del sótano de parqueaderos del edificio Paula Jimena.
