| | <b>DIAGNÓSTICO TÉCNICO</b> | Código: | <b>CR-FT-42</b> |

**DIAGNÓSTICO TÉCNICO – DI No.18935**  
**SUBDIRECCIÓN DE ANÁLISIS DE RIESGOS Y EFECTOS DE CAMBIO CLIMÁTICO**  
**GRUPO ASISTENCIA TÉCNICA**  
**RADICADO 2023ER8363**

| <b>DIRECCIÓN:</b> | Carrera 3D No.58-22 | <b>COORDENADAS<br/>ÁREA INSPECCIONADA</b> | | X1:102022.55 Y1:105149.25<br>X2:102016.67 Y2:105138.42<br>X3:102048.31 Y3:105123.23<br>X4:102052.51 Y4:105132.40 | | | |

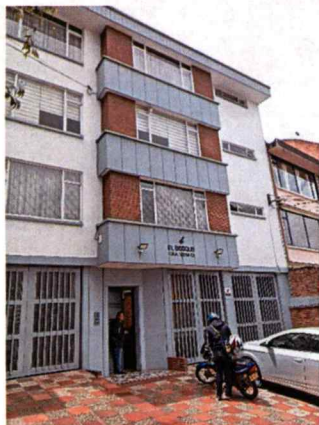
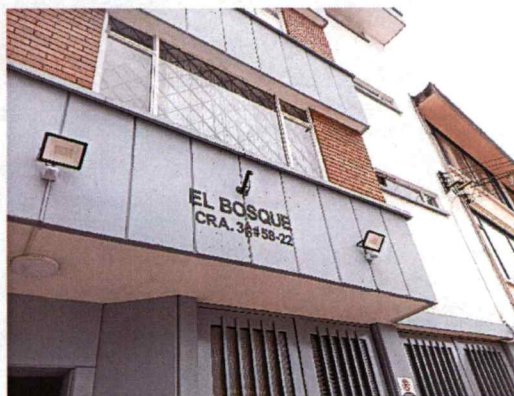
Se realiza inspección visual al predio de la Carrera 3D No.58-22, donde se emplaza el “Edificio El Bosque P.H” conformado por una estructura de cuatro (04) niveles, de uso residencial, construida bajo un sistema estructural en pórticos en concreto y placa de entrepiso del mismo material, (Ver fotografías 1 y 2). La visita técnica se realiza en compañía de la señora Alejandra Casasbuenas administradora del inmueble. Inicialmente se realiza inspección a un muro de contención localizado al costado oriental del inmueble, construido en concreto reforzado de aproximadamente 10m de longitud y 4m de altura, se observa en el muro varios lloraderos en tubería de pvc. Se evidencian manchas de humedad, presencia de hongos, suciedad y fuertes olores, (Ver fotografías 3 a la 6). Es

Fotografías 1 y 2. Fachada predio evaluado.

- A los responsables, encargados y/o propietarios del “Edificio El Bosque P.H” localizado en el predio de la Carrera 3D No.58-22, en el Sector Catastral Bosque Calderón de la Localidad de Chapinero, se recomienda conforme a lo dispuesto en el Código de Construcción para Bogotá D.C. (Acuerdo 20 de 1995), donde se establece que es obligación de los propietarios y/o responsables del inmueble, adelantar la intervención de los daños identificados así como el mantenimiento rutinario de la edificación, con el fin de que se garantice el buen comportamiento de la estructura durante su vida útil.

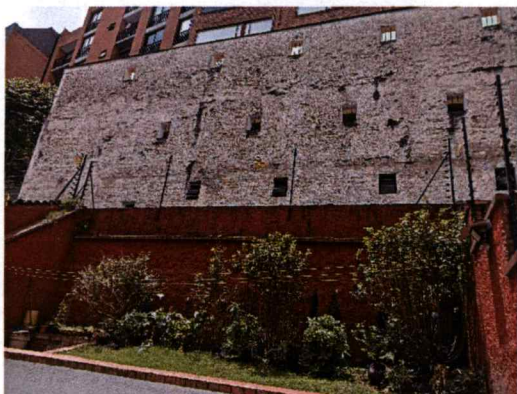
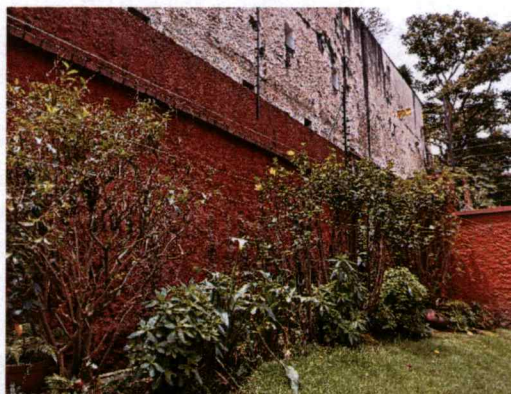
Los daños identificados en el muro de contención localizado al costado oriental del predio evaluado posiblemente se encuentran relacionados con deficiencias en los sistemas de canalización de las aguas de escorrentía superficial, ausencia de mantenimiento y posible aporte de aguas negras provenientes de una alcantarilla localizada en la parte alta del predio (costado oriental). Asimismo, los daños evidenciados al interior de los apartamentos 101 y 201 probablemente se encuentran relacionados con ausencia de mantenimiento.

**Fotografías 3 y 4.** Muro de contención costado oriental predio evaluado.

- A los responsables, encargados y/o propietarios del “Edificio El Bosque P.H” localizado en el predio de la Carrera 3D No.58-22, en el Sector Catastral Bosque Calderón de la Localidad de Chapinero, en caso que deseen conocer el estado actual del muro de contención y de la edificación, se recomienda realizar un estudio detallado de vulnerabilidad y/o estudio de iteración suelo-estructura para determinar la capacidad y desempeño de dichas estructuras y conocer la causa real de los daños identificados y las acciones de intervención y/o reparación de los mismos. Dichos estudios deben desarrollarse garantizando que se cumplan los requerimientos establecidos en el Decreto No.926 del 19 de marzo de 2010, Reglamento Colombiano de Construcción Sismo Resistente NSR-10, de acuerdo con la normatividad vigente, para lo cual se debe tramitar los permisos y licencias respectivos.

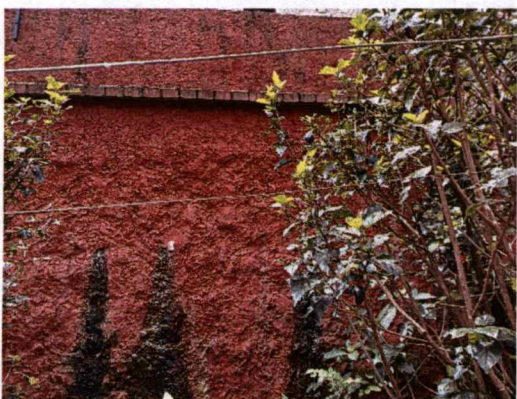
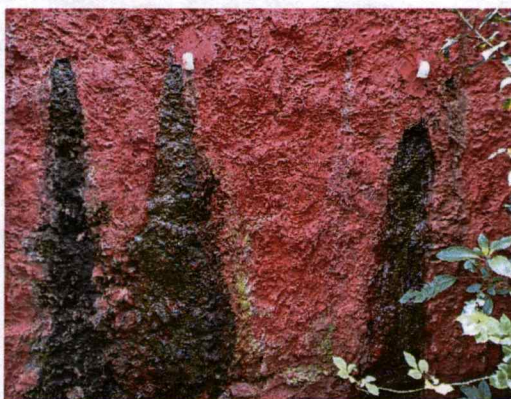
**Fotografías 5 y 6.** Manchas de humedad, y suciedad en muro de contención costado oriental predio evaluado.

- Aumento de las humedades, suciedades y hongos identificados en el muro de contención y al interior de los apartamentos 101 y 201 del predio evaluado, de no implementar las acciones correspondientes de intervención y/o reparación.

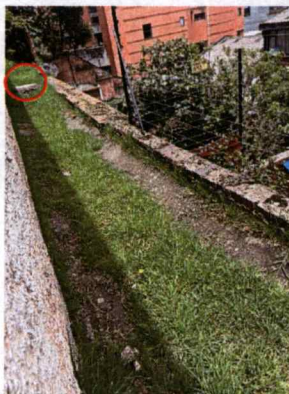
importante mencionar que el radicado 2023ER8363 menciona "(...) existe una alcantarilla de aguas negras de propiedad de la Empresa de Acueducto y Alcantarillado de Bogotá.....se rebosa y se desborda filtrándose el agua sucia por las paredes de los patios traseros de los apartamentos 201 y 101 de nuestro edificio (...). Se realiza inspección desde un predio vecino, evidenciando que hacia la parte alta costado oriental del predio evaluado se localiza lo que al parecer corresponde a una caja de inspección de la red de alcantarillado, sin embargo no es posible verificar si las humedades y/o filtraciones de agua observadas en el muro de contención provienen de dicha alcantarilla, (Ver fotografía 7).

**Fotografía 7.** Parte alta predio evaluado donde se localiza una alcantarilla.

- A la Empresa de Acueducto, Agua y Alcantarillado de Bogotá EAAB-ESP, en el marco de sus competencias, se recomienda realizar la revisión de la alcantarilla localizada en la parte alta (costado oriental) del predio de la Carrera 3D No.58-22, en el Sector Catastral Bosque Calderón de la Localidad de Chapinero, con el objetivo de implementar las acciones de mantenimiento y/o reparación de las redes a su cargo en dicho sector. Lo anterior dado a posibles filtraciones e ingreso de aguas negras al predio evaluado, procedentes al parecer de dicha estructura (alcantarilla). Una vez realizada la valoración, dar a conocer la respuesta al responsable del predio al correo electrónico elbosqueph@gmail.com.

- A la Empresa de Acueducto, Agua y Alcantarillado de Bogotá – EAB, en el marco de sus competencias, se recomienda realizar la revisión de la alcantarilla localizada en la parte alta (costado oriental) del predio de la Carrera 3D No.58-22, en el Sector Catastral Bosque Calderón de la Localidad de Chapinero, con el objetivo de implementar las acciones de mantenimiento y/o reparación de las redes a su cargo en dicho sector. Lo anterior dado a posibles filtraciones e ingreso de aguas negras al predio evaluado, procedentes al parecer de dicha estructura (alcantarilla). Una vez realizada la valoración, dar a conocer la respuesta al responsable del predio al correo electrónico elbosqueph@gmail.com.

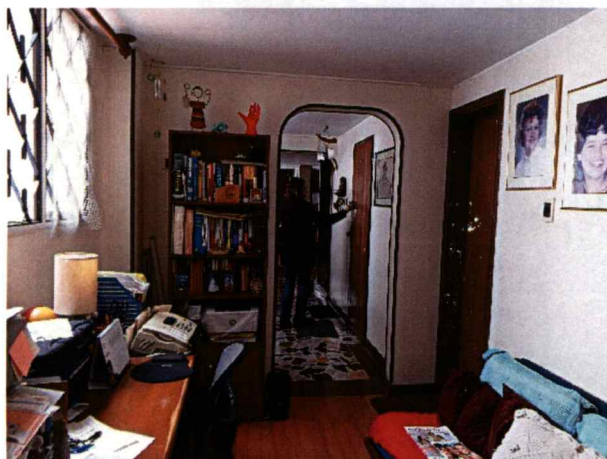
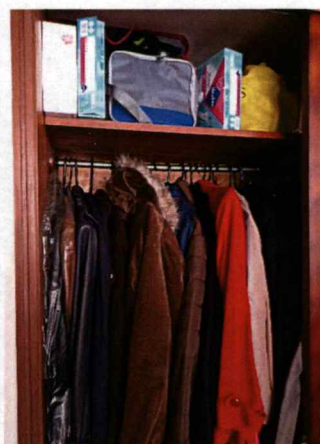
Por otro lado, se inspeccionan los apartamentos 101 y 201, identificando algunas manchas de humedad y presencia de hongos en muros interiores y perimetrales, (Ver fotografías 8 a la 12).

Fotografías 8 y 9. Interior apartamento 201 localizado en el predio evaluado.

- Se recomienda a la Secretaría Distrital de Salud, desde su competencia, revisar el caso y determinar las acciones a implementar referente a la presencia de fuertes humedades y proliferación de hongos al interior de los apartamentos 101 y 201 localizados en el predio de la Carrera 3D No.58-22, en el Sector Catastral Bosque Calderón de la Localidad de Chapinero. Una vez realizada la valoración, dar a conocer la respuesta al responsable del predio al correo electrónico elbosqueph@gmail.com.

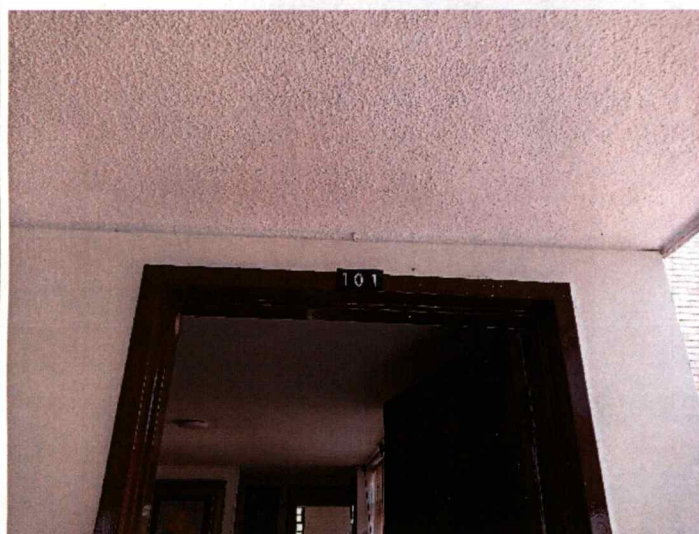
Fotografía 10. Apartamento 101 predio evaluado.

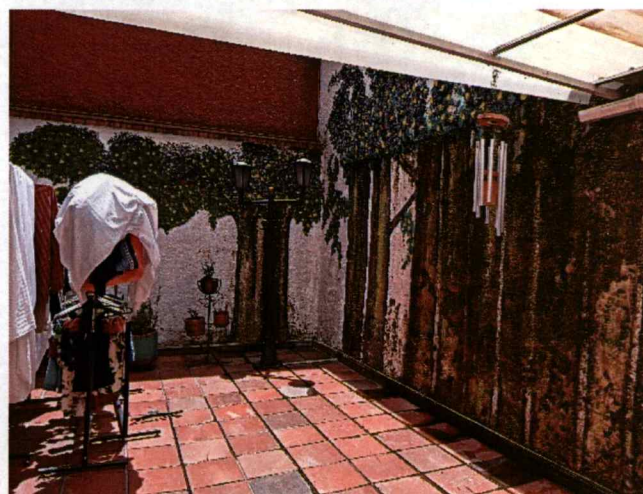
Fotografía 11. Manchas de humedad muro perimetral costado oriental apartamento 101 predio evaluado.

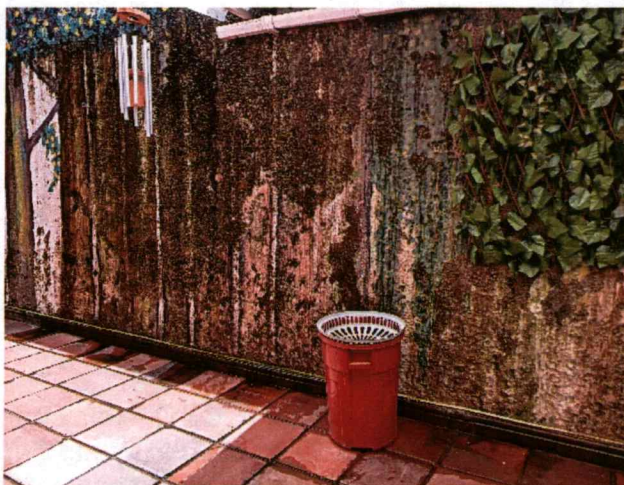
Fotografía 12. Manchas de humedad muro perimetral costado oriental apartamento 101 predio evaluado.
