**DIAGNÓSTICO TÉCNICO DI -11156**  
**SUBDIRECCIÓN DE ANÁLISIS DE RIESGOS Y EFECTOS DE CAMBIO CLIMÁTICO**  
**COORDINACIÓN DE ASISTENCIA TÉCNICA**  
**RADICADO IDIGER 2017ER19685**  
**SDQS 2551762017**

| SECTOR<br>EVALUADO | Carrera 68F N° 68A - 03 | ÁREA DIRECTA | | | 20 m² | | |

Estructural: Daño Leve

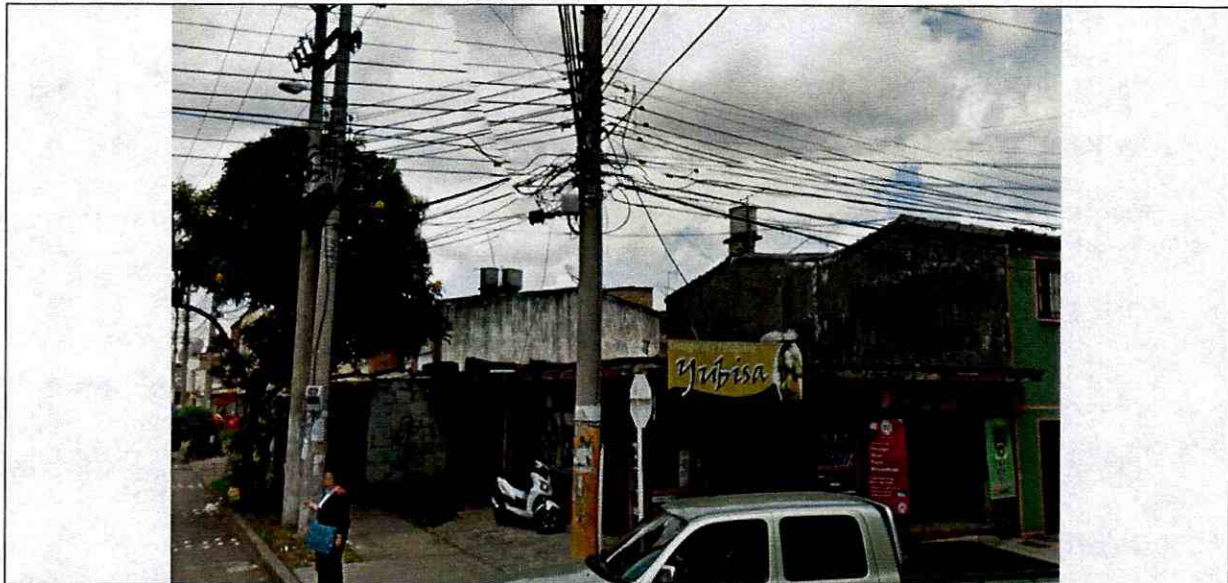
Foto 1. Vista de de la fachada del predio de la Carrera 68 F N° 68 A – 03 de la Localidad de Engativá

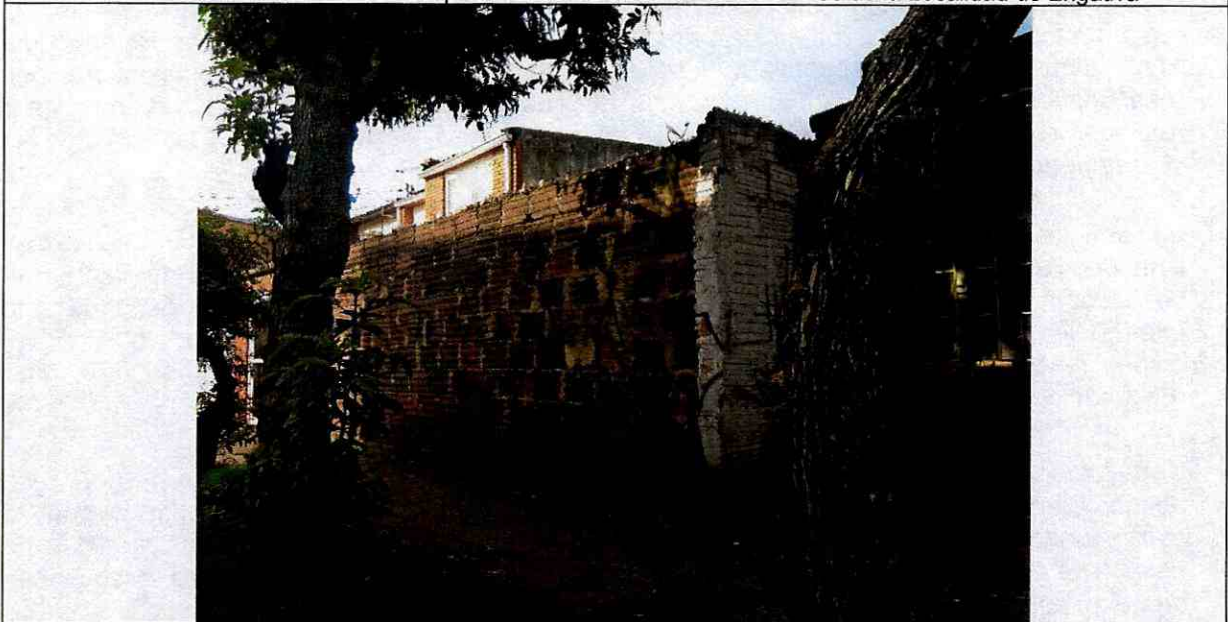
El predio en mención, corresponde a una vivienda de 1 nivel en mampostería parcialmente confinada de uso mixto (residencial y comercial). Al costado sur de la edificación, se ubica un muro de mampostería simple, el cual funciona como muro de cerramiento de la vivienda. Sobre el muro se observa desprendimiento del mortero de pega, lo que genera una abertura entre los mampuestos de aproximadamente 5mm, asociado posiblemente a la vetustez y falta de mantenimiento del mismo.

Foto 2: Vista del muro de cerramiento del predio de la Carrera 68 F N° 68 A – 03 de la Localidad de Engativá

- La estabilidad estructural del muro de cerramiento del costado sur del predio de la Carrera 68 F N° 68 A – 03 en la Localidad de Engativá, no se encuentra comprometida en la actualidad ante cargas normales de servicio, sin embargo ante cargas dinámicas (sismo o vibraciones podría haber un aumento de los daños evidenciados.

- A los propietarios del predio de la Carrera 68 F N° 68 A – 03 en la Localidad de Engativá, realizar las acciones de mantenimiento y reforzamiento estructural del muro perimetral del predio, lo anterior con personal idóneo garantizando que se cumpla la normatividad vigente para el sector. Lo anterior con el fin de que se evite cualquier condición de riesgo para la comunidad que transita por el sector.
- A la Alcaldía local realizar seguimiento de la recomendación impartida en el presente diagnóstico técnico, con el fin de evitar cualquier condición de riesgo para la comunidad circundante.
