**DIAGNÓSTICO TÉCNICO – DI No. 20482**  
**SUBDIRECCIÓN DE ANÁLISIS DE RIESGOS Y EFECTOS DE CAMBIO CLIMÁTICO**  
**GRUPO ASISTENCIA TÉCNICA**  
**RADICADO 2024ER7423 Y EVENTO SIRE No.5433658**

El predio inspeccionado corresponde al parque público vecinal “Chico Reservado Sec 1” localizado en la Carrera 8 A No.96-28, en el Sector Catastral Chico Norte II Sector de la Localidad de Chapinero. Según los planos normativos de amenaza del Plan de Ordenamiento Territorial de Bogotá – POT (Decreto 555 de 2021), el predio evaluado presenta categorización de amenaza baja por movimientos en masa. Para cualquier intervención se recomienda consultar la norma urbanística aplicable.

Personal del Instituto Distrital de Gestión de Riesgos y Cambio Climático IDIGER, realizó visita técnica el día 29 de abril de 2024, al parque público vecinal “Chico Reservado Sec 1” que se muestra en la figura 1. El sector inspeccionado corresponde a una zona plana, donde a su alrededor se emplazan construcciones de dos (02) a ocho (08) niveles. El sector evaluado cuenta con vías de acceso pavimentadas.

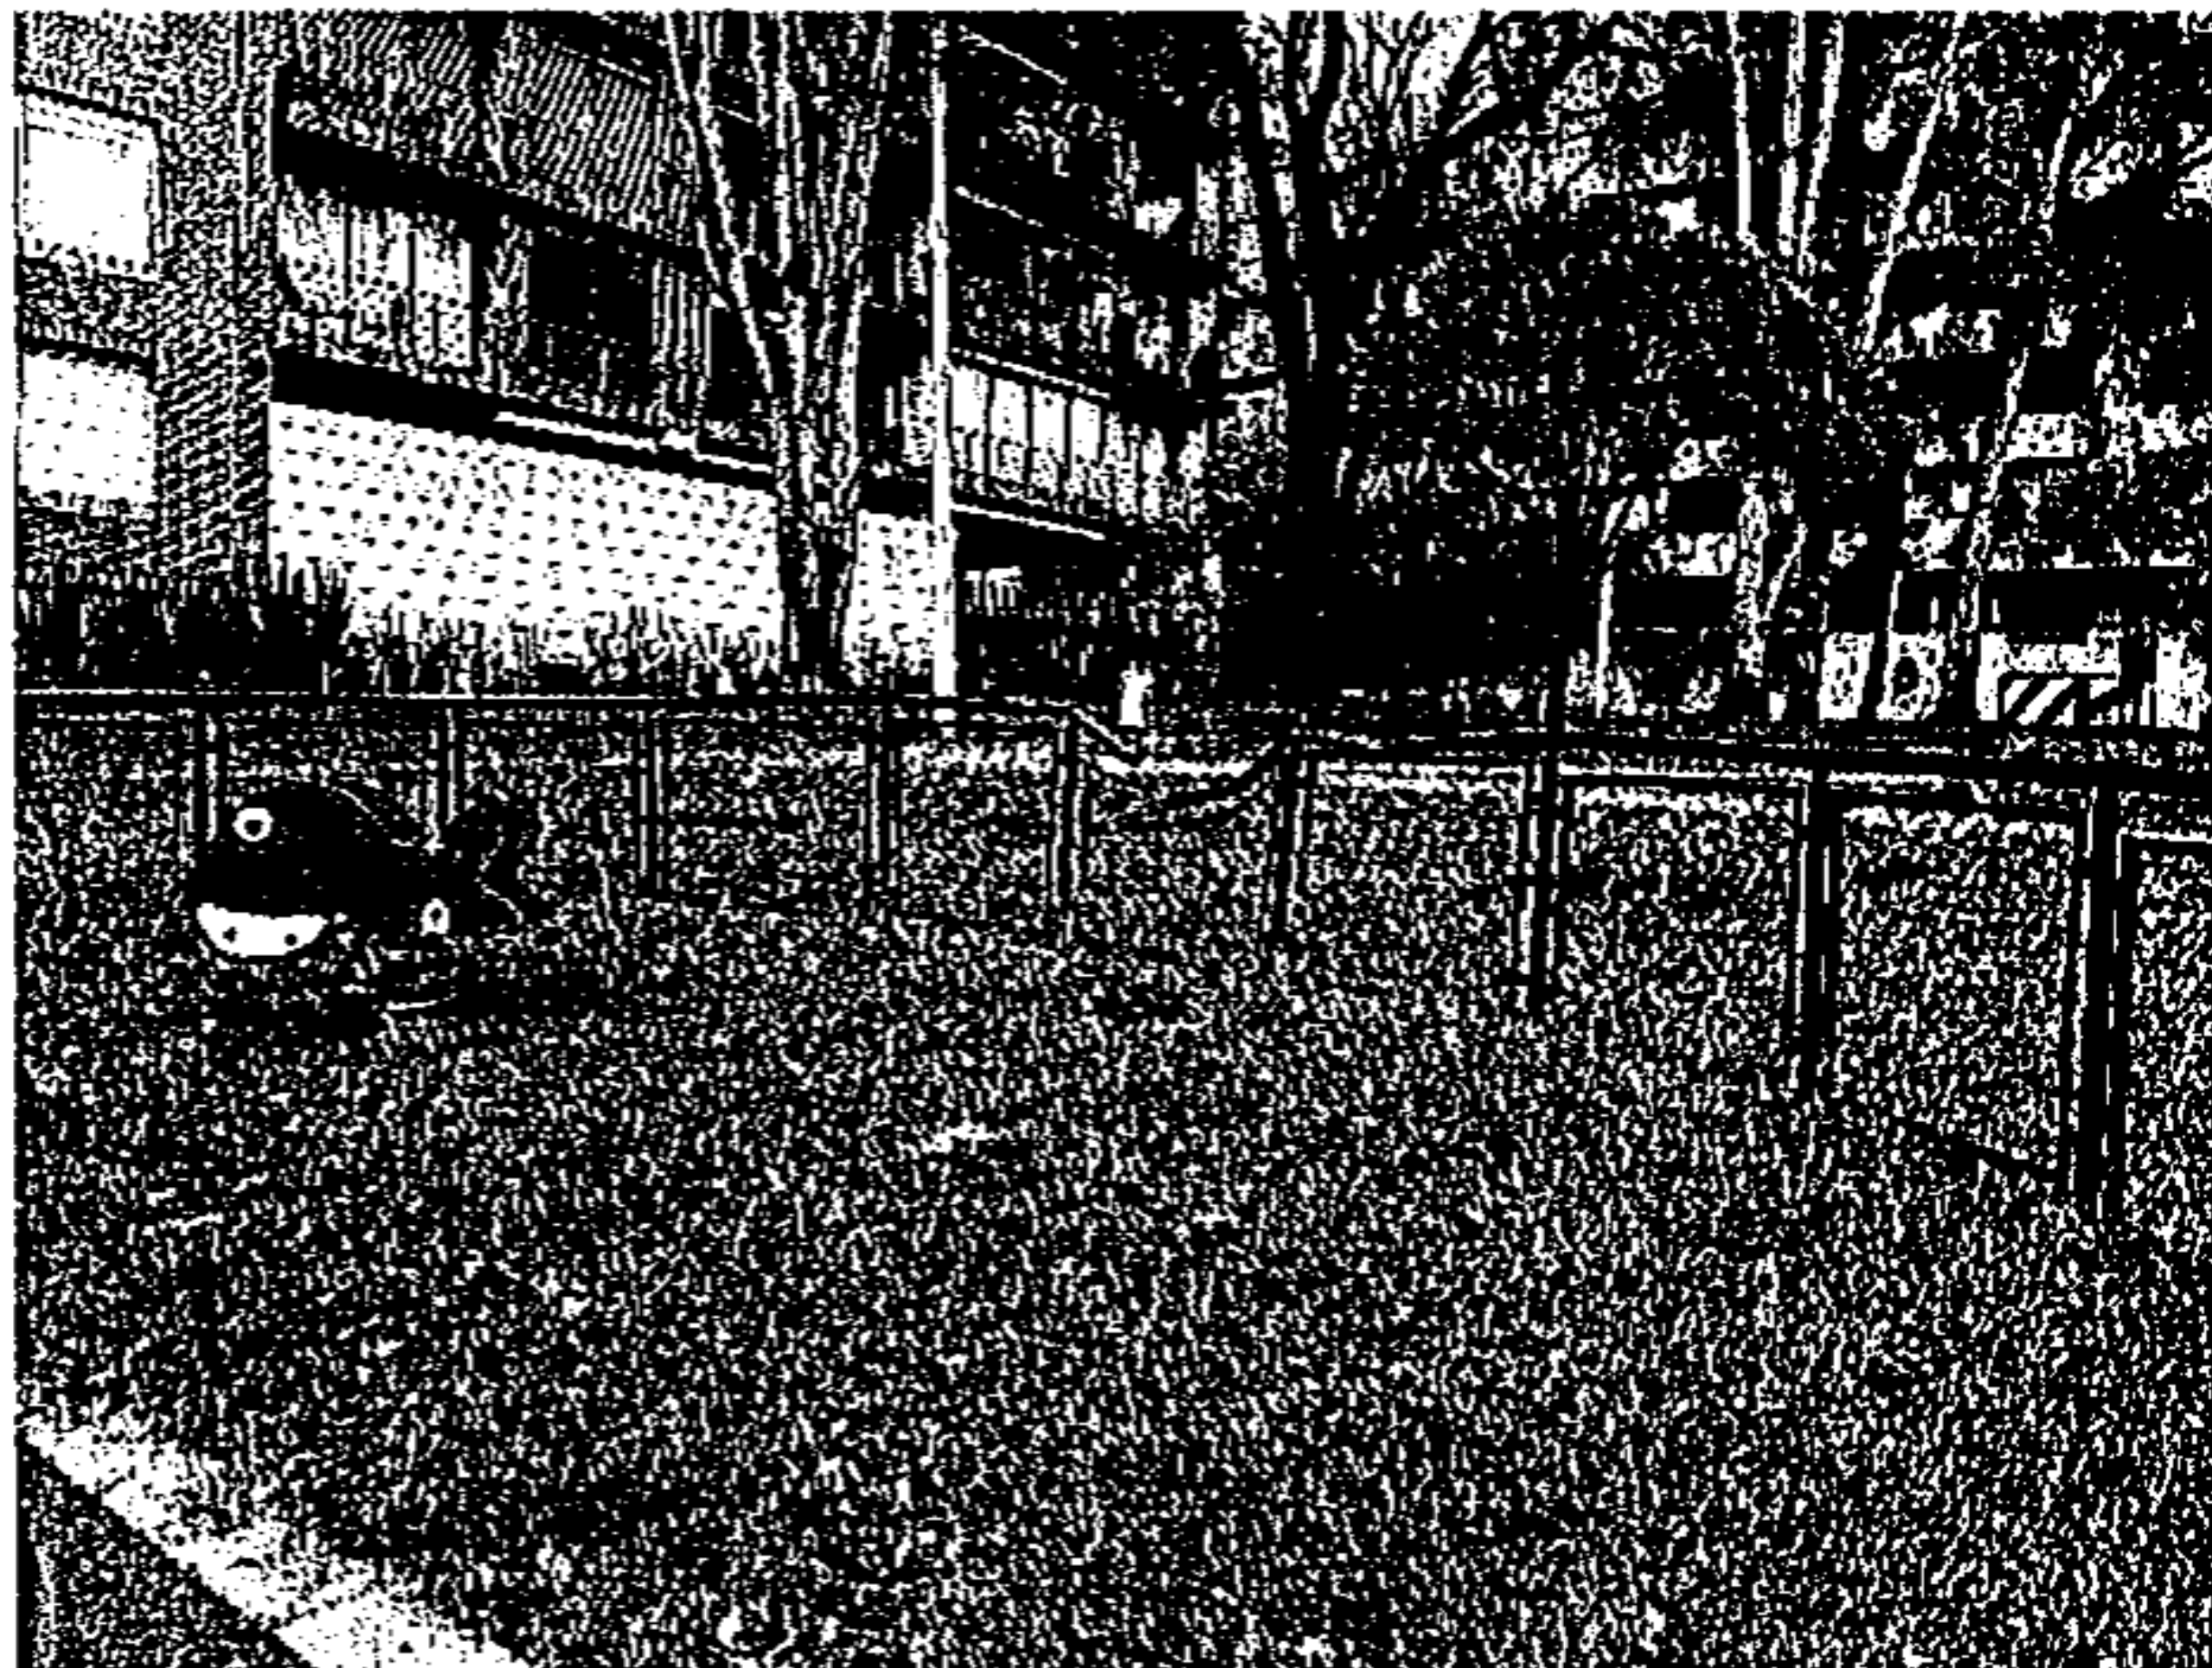
- Se identifica que una de las barandas metálicas correspondiente al cerramiento de la zona de juegos se encuentra cortada y expuesta, lo que representa un riesgo para cualquier transeúnte o usuario del espacio, (Ver fotografías 9 y 10).

**Fotografías 9 y 10.** Daños en estructura baranda de cerramiento costado nororiental zona de juegos Parque público vecinal 12“Chico Reservado Sec 1”.

- Se recomienda a la Alcaldía Local de Chapinero, desde su competencia, mantener la restricción de uso de las siguientes zonas localizadas en el área de juegos: zona de balancines costado suroccidental en un área de aproximadamente 7m<sup>2</sup>, zona de juegos costado noroccidental “estructura araña” en un área de aproximadamente 30m<sup>2</sup> y zona de baranda localizada al costado nororiental en un área de aproximadamente 7m<sup>2</sup>. Lo anterior, hasta tanto se implementen de manera prioritaria las acciones de reparación e intervención de los daños evidenciados, con el objetivo de garantizar condiciones de estabilidad y seguridad de estas. Todo esto garantizando que se cumplan con los requisitos establecidos en la normativa vigente para la cual se deben tramitar los permisos y licencias respectivas.

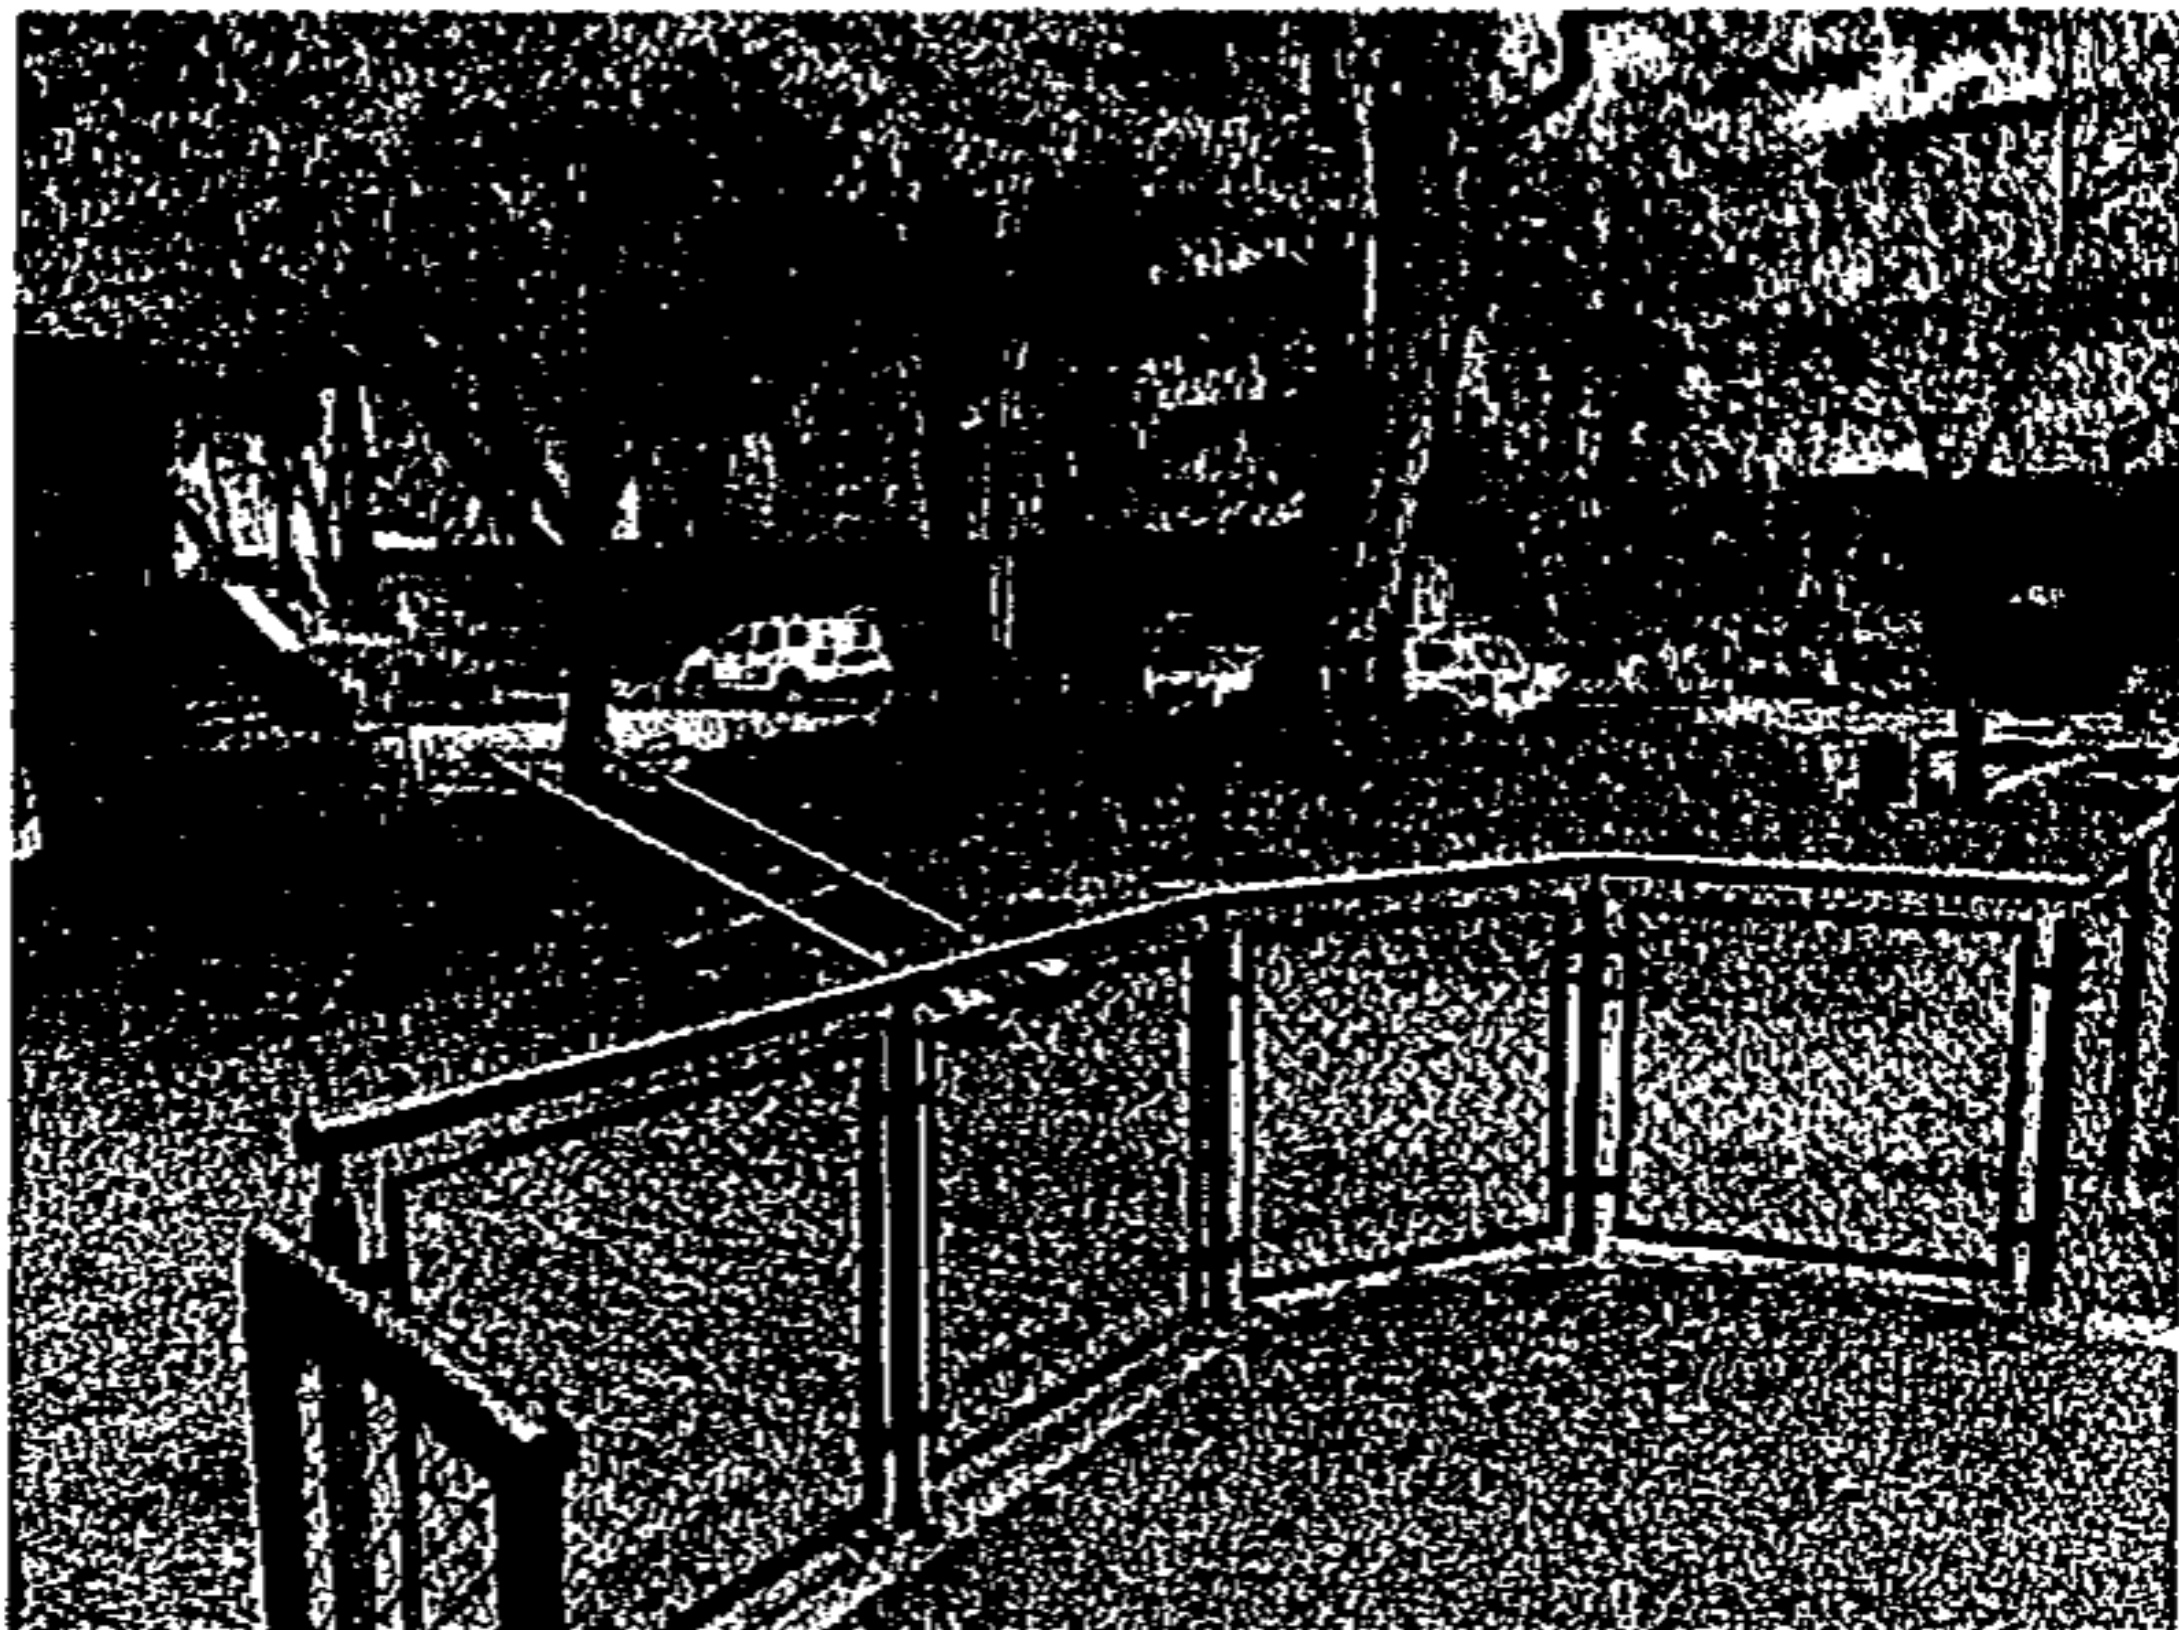
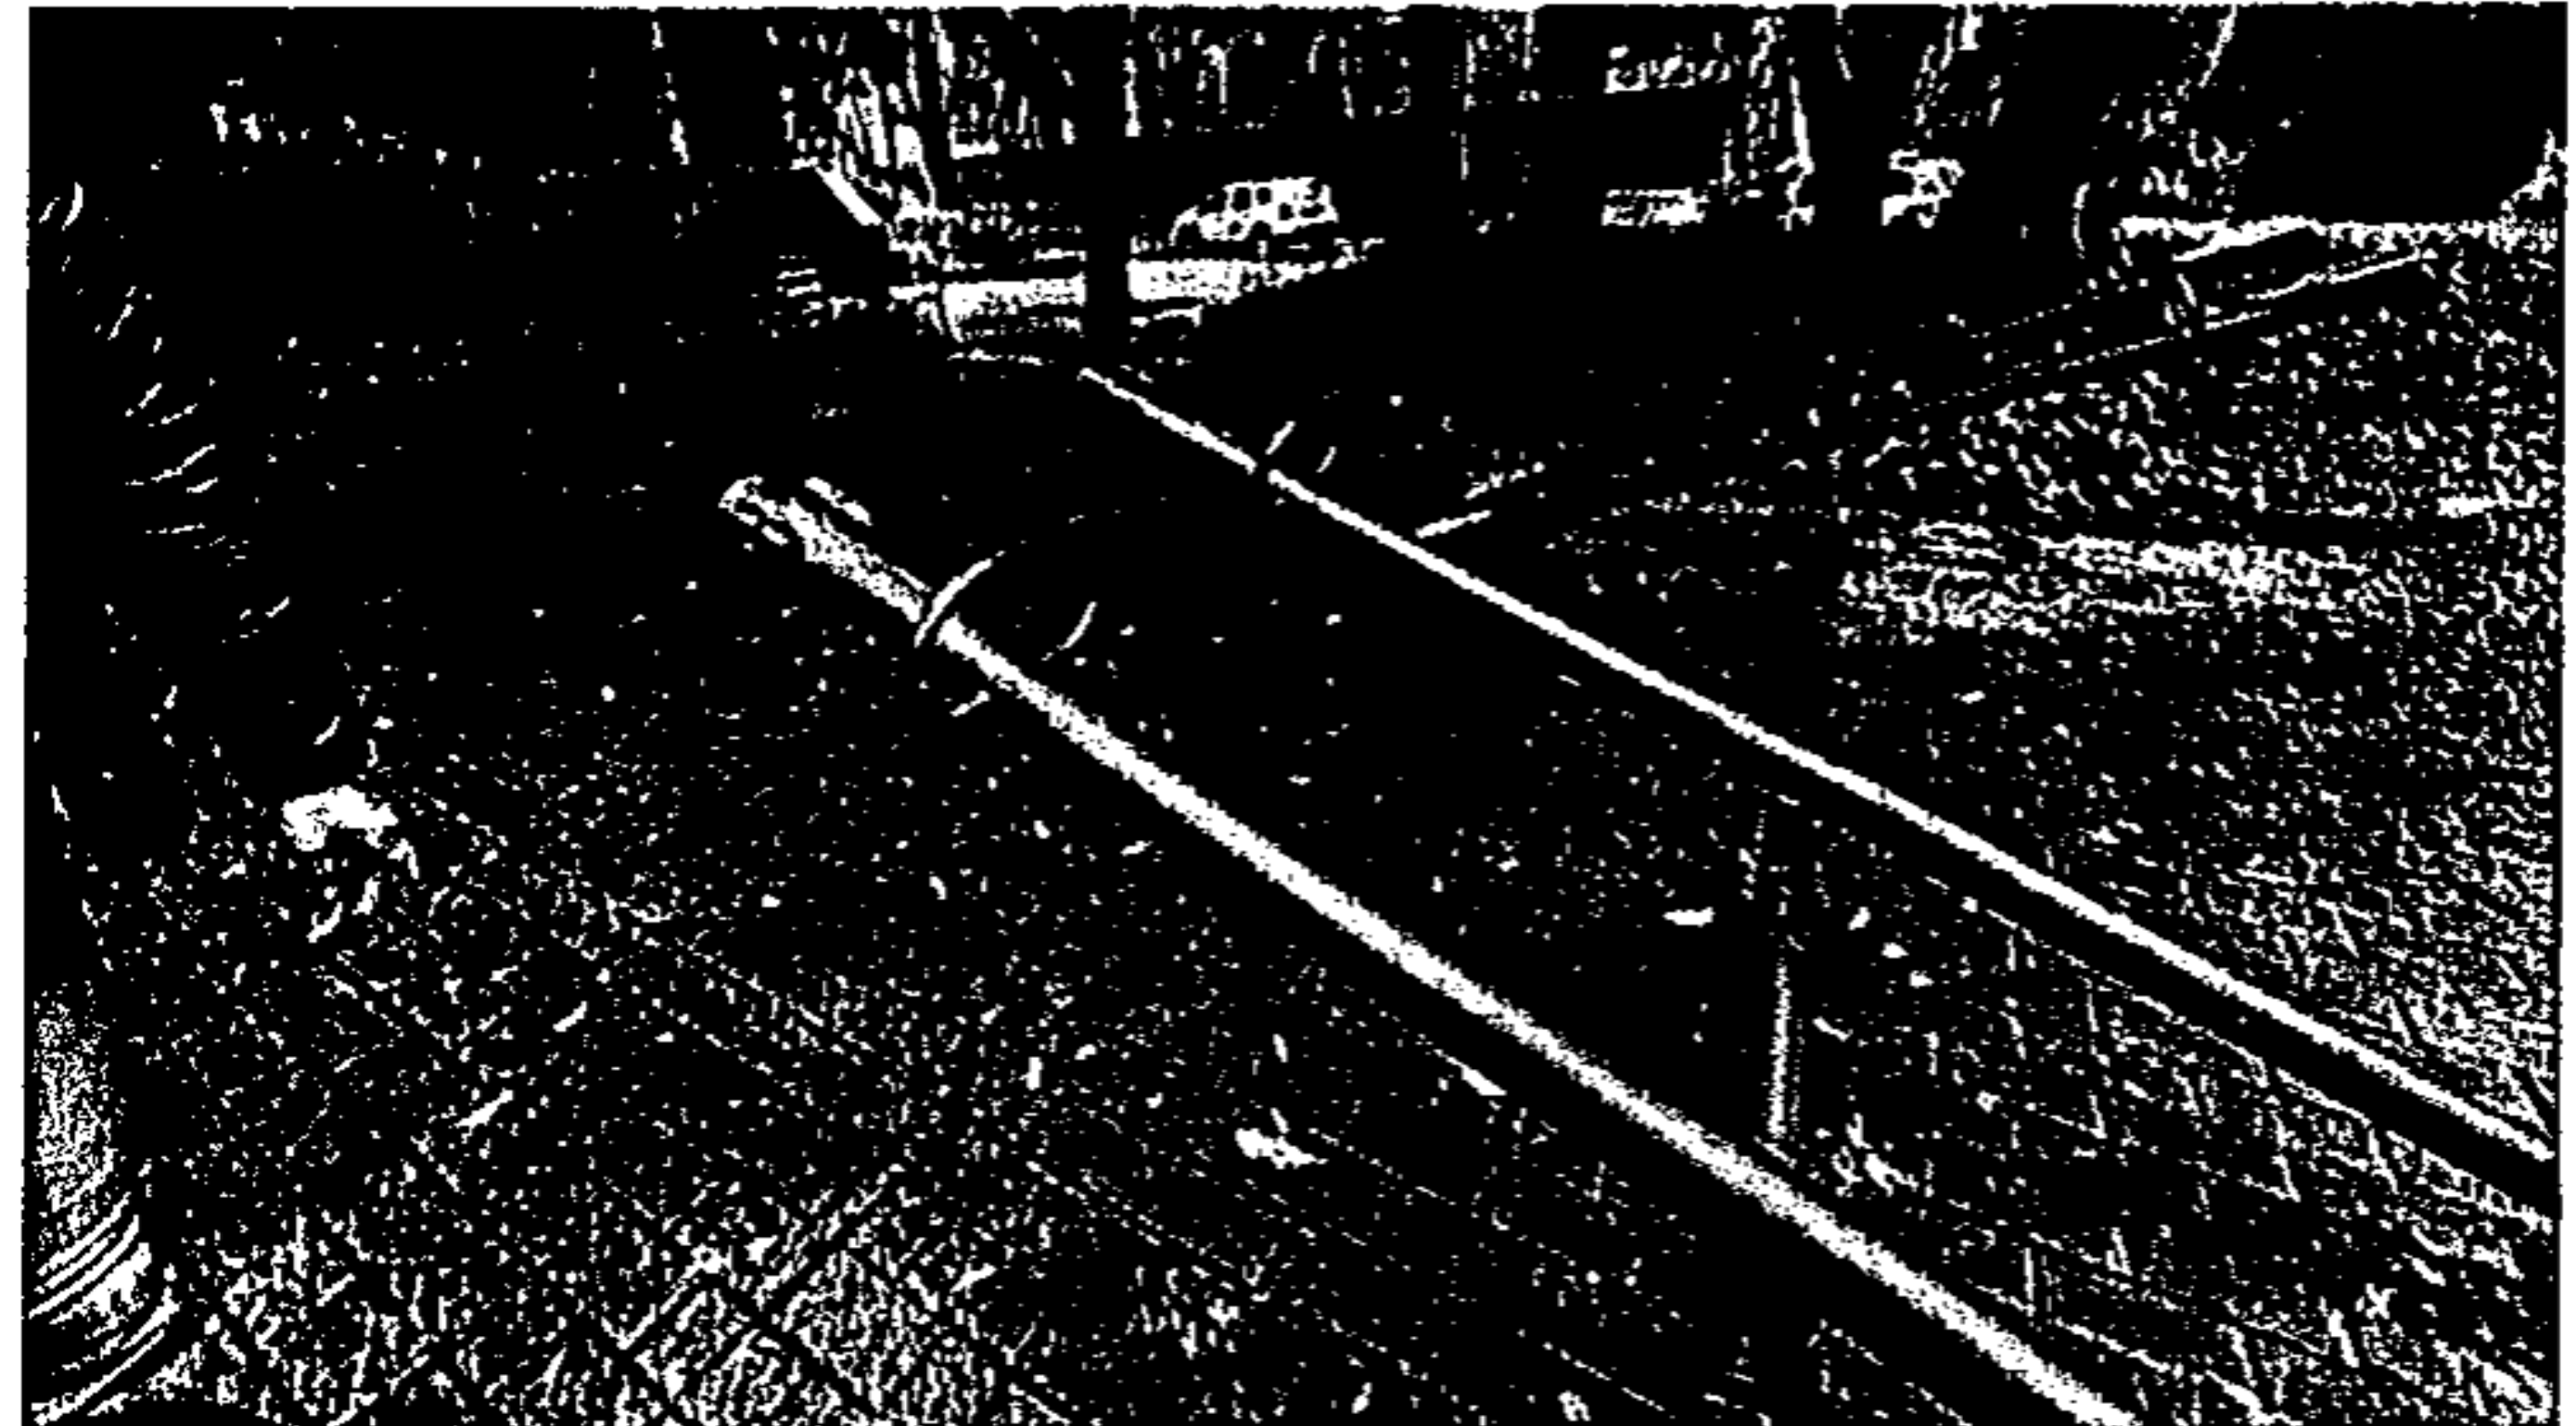
- Los balancines localizados en la parte externa de la zona de juegos no cuentan con los sillines y se evidencia ausencia de mantenimiento de la estructura, (Ver fotografías 11 y 12).

- Los daños identificados en el mobiliario de la zona de juegos localizada en el parque público vecinal “Chico Reservado Sec 1” inspeccionado, posiblemente se encuentran relacionados con falta de mantenimiento de esta infraestructura.
- La pérdida de verticalidad de algunos individuos arbóreos probablemente se encuentran relacionados con ausencia de poda y/o intervención en los mismos.

**Fotografías 11 y 12.** Daños en balancines costado suroccidental zona de juegos Parque público vecinal "Chico Reservado Sec 1".

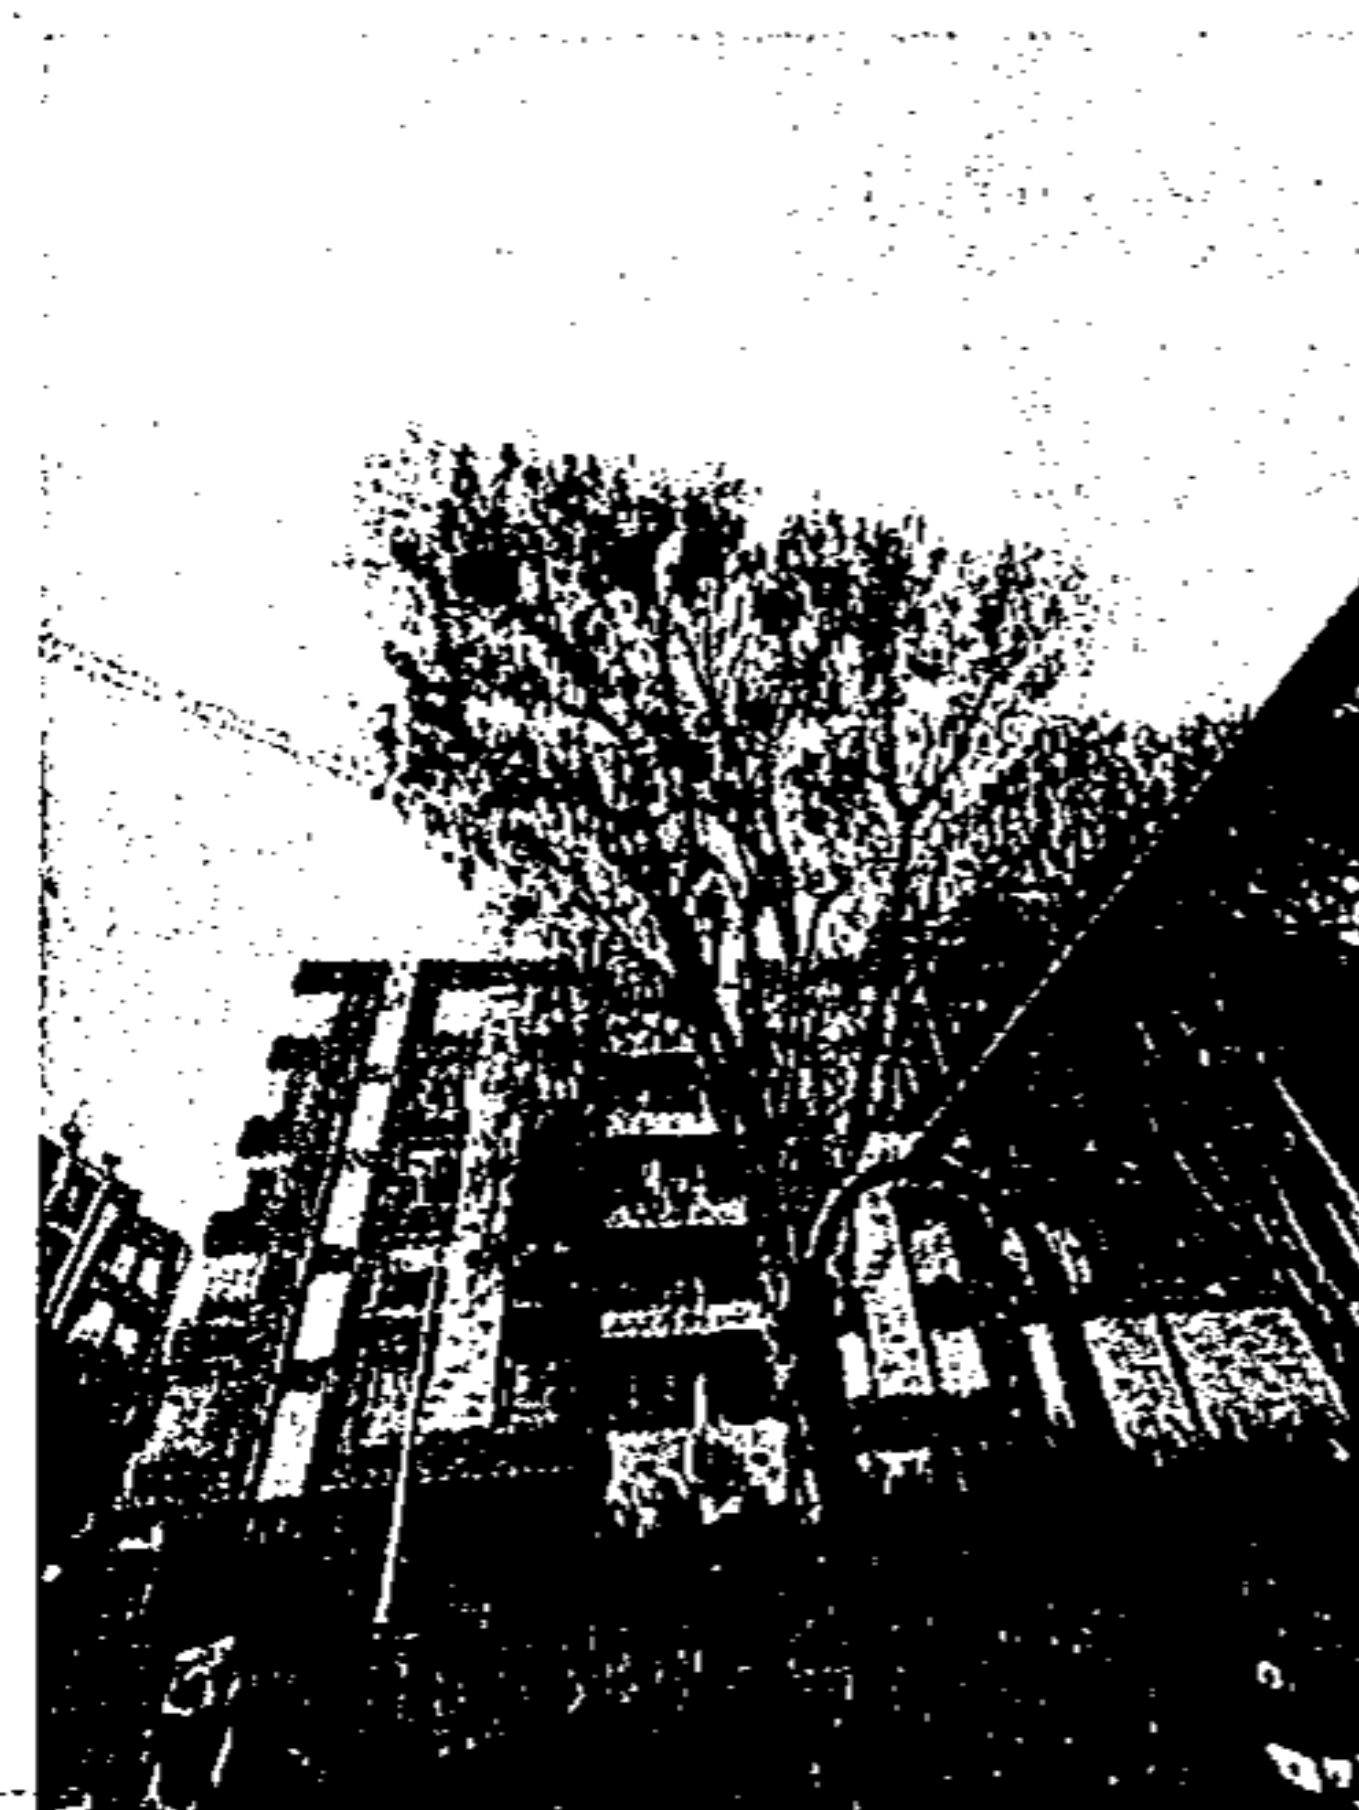
- Los individuos arbóreos localizados alrededor del parque presentan ligera pérdida de verticalidad y algunos por su follaje están tocando algunos cables de tensión, (Ver fotografías 15 a la 18).

**Fotografías 15 y 16.** Individuos arbóreos con ligera pérdida de verticalidad localizados al interior del Parque público vecinal "Chico Reservado Sec 1".

- Se reitera a la Secretaría Distrital de Ambiente, desde su competencia, realizar la valoración de los individuos arbóreos localizados al interior del parque público vecinal “Chico Reservado Sec 1” emplazado en el predio de la Carrera 8 A No.96-28, en el Sector Catastral Chico Norte II Sector de la Localidad de Chapinero, esto con el fin de adelantar las correspondientes actividades de mantenimiento y determinar las acciones requeridas para limitar o evitar los riesgos asociados. Una vez realizada la valoración, dar a conocer la respuesta a los responsables de predio.
