**DIAGNÓSTICO TÉCNICO - DI-20641**  
**SUBDIRECCIÓN DE ANÁLISIS DE RIESGOS Y EFECTOS DE CAMBIO CLIMÁTICO**  
**GRUPO ASISTENCIA TÉCNICA**  
**RADICADO IDIGER No. 2024ER9363**

| <b>DIRECCIÓN:</b> | CL 146 13 51<br>Edificio Makalu | <b>COORDENADAS<br/>AREA INSPECCIONADA</b> | | X: 104.284,57 Y: 114.449,81 | | | |

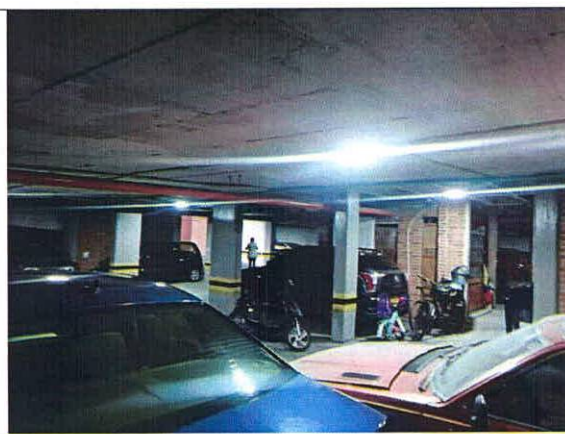
**Fotografía 2.** Condiciones generales del sótano de parqueaderos del predio evaluado.

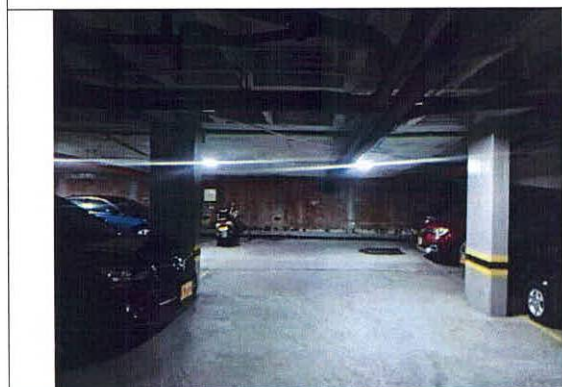
**Fotografía 3.** Condiciones generales del sótano de parqueaderos del predio evaluado.

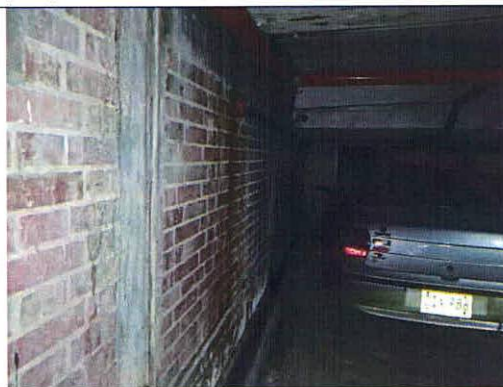
En el sótano del inmueble se observan manchas de humedad y filtraciones de agua en la base de los muros perimetrales del costado norte y sur del parqueadero, así como huellas de humedad desde la placa de entrepiso hacia la parte superior de los muros, siendo de mayor afectación las del costado norte del sótano, (ver Fotografías 2 a 6). Desde el exterior, se observa que en los sectores donde se identificaron mayores manchas de humedad y filtraciones al interior del sótano, sobre la parte superior de la placa de entrepiso, se localizan jardineras y antejardines próximas al acceso a la copropiedad razón probable que el agua de riego y el agua lluvia se infiltren a la placa de entrepiso a través de esta zona, (ver Fotografías 7 y 8; y Figura 1).

- Las filtraciones y encharcamientos en el sótano de parqueaderos del edificio del conjunto residencial pueden estar relacionados a daños en las redes internas de acueducto y/o alcantarillado y/o a la insuficiencia en los sistemas de drenaje para el manejo del agua de escorrentía al interior del inmueble y/o a deficiencias en la impermeabilización de la placa de entrepiso del inmueble en el costado norte donde se localizan las jardineras en el acceso a la edificación. Por otra parte, de las filtraciones también pueden estar atribuidas a fallas funcionales en los sistemas de acueducto y/o alcantarillado del sector

**Fotografía 4.** Filtraciones y huellas de humedad en muros del sótano de parqueaderos.

- En caso de no existir restricciones en el uso del suelo y de acuerdo con lo dispuesto en el Código de Construcción para Bogotá D.C. (Acuerdo 20 de 1995), donde se establece que es obligación de los propietarios y/o responsables de los inmuebles propiciar y efectuar el adecuado mantenimiento de sus instalaciones, se recomienda al o los responsables de la edificación de la CL 146 13 51 (Edificio Makalu) en el Sector Catastral Acacias de la localidad de Usaquén, adelantar las acciones de mantenimiento (preventivo/correctivo) de los elementos estructurales y no estructurales del inmueble, incluidas las zonas comunes y estructuras de estacionamiento en el cual se verifiquen las condiciones de impermeabilización de los muros perimetrales del sótano de parqueaderos y de la placa de entrepiso donde se localizan las jardineras próximas al acceso al inmueble; así como el estado las redes de acueducto y alcantarillado al interior del predio, incluidos los sistemas de drenaje para el manejo de agua de escorrentía superficial, para que de ser necesario se implementen las medidas para su rehabilitación, acciones que deben adelantarse con el apoyo de personal idóneo y profesional debidamente acreditado, garantizando que se cumplan los requerimientos establecidos en la normatividad vigente, para lo cual se deben tramitar los permisos y licencias respectivos.

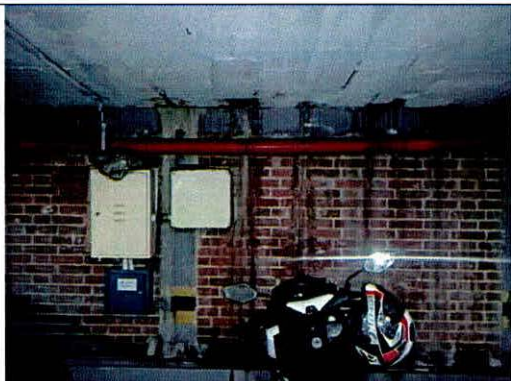
**Fotografía 5.** Filtraciones y huellas de humedad en muros del sótano de parqueaderos.

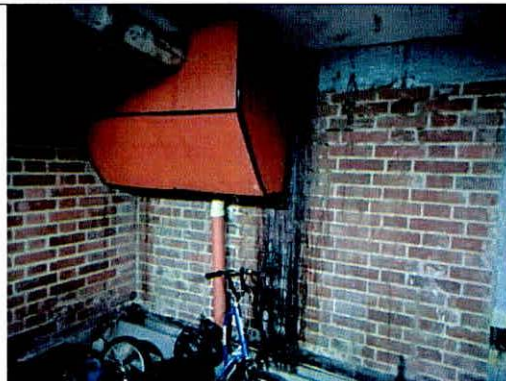
**Fotografía 6.** Filtraciones y huellas de humedad en muros del sótano de parqueaderos..

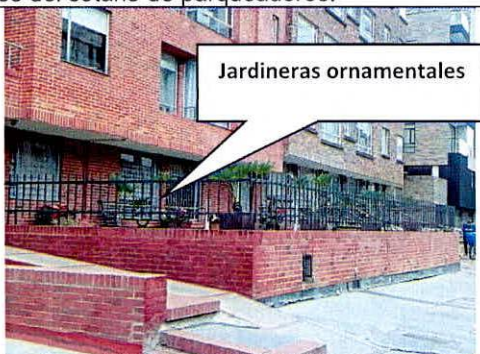
**Fotografía 7.** Jardineras localizadas en el costado norte de la edificación evaluada

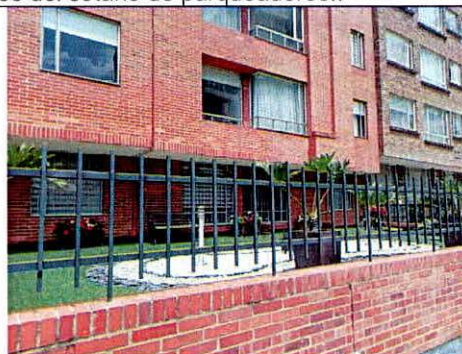
**Fotografía 8.** Jardineras localizadas en el costado norte de la edificación evaluada

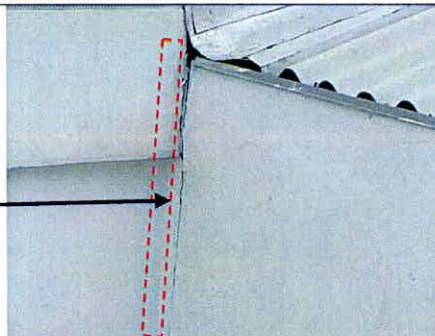
Por otra parte, se realiza la verificación de las zonas colindantes con las zonas comunes al interior del de la copropiedad, donde se evidencia unas fisuras de tendencia vertical con una abertura aproximada de 3mm, extendida a todos los niveles de la edificación, dichas fisuras se localizan aparentemente en las juntas de dilatación de la estructura, (ver Fotografías 9 y 10).

- Las fisuras identificadas en los muros de las zonas colindantes con las zonas comunes al interior del de la copropiedad pueden estar atribuidos a la falta de mantenimiento preventivo y/o correctivo de la edificación, asentamientos diferenciales sufridos por la estructura y/o vetustez de la edificación.

**Fotografía 10.** Fisuras en el exterior de la edificación

- Dado que durante la visita técnica, por parte de la administración del Edificio Makalu de la CL 114A 15B 10 en el Sector Catastral Acacias de la Localidad de Usaquén, se manifiesta la preocupación del estado de la estructura de la edificación debido a las condiciones y daños evidenciados en ella, en caso de querer conocer a detalle las causas de los daños evidenciados en la construcción, se recomienda a los responsables de la edificación realizar estudios detallados de vulnerabilidad y de interacción suelo-estructura, esto con el ánimo de establecer la capacidad y desempeño de la estructura en general (donde se incluyan tanto los elementos estructurales como no estructurales), estudios que determinen de forma certera la causa de las afectaciones y recomienden los tipos de intervención a implementar con el fin de llevar la estructura a los niveles de seguridad requeridos por la normatividad vigente.
