| | <b>DIAGNÓSTICO TÉCNICO</b> | Código: | CR-FT-42 |

**DIAGNÓSTICO TÉCNICO – DI-20594**  
**SUBDIRECCIÓN DE ANÁLISIS DE RIESGOS Y EFECTOS DE CAMBIO CLIMÁTICO**  
**GRUPO ASISTENCIA TÉCNICA**  
**EVENTO SIRE 5433093**

| <b>DIRECCIÓN:</b> | P1: TV 73 H No. 68 A - 55 Sur<br>P2: TV 73 H No. 68 A - 63 Sur | | | <b>COORDENADAS ÁREA INSPECCIONADA</b> | X1: 89768,41 Y1: 98389,56<br>X2: 89772,18 Y2: 98380,71 | | |

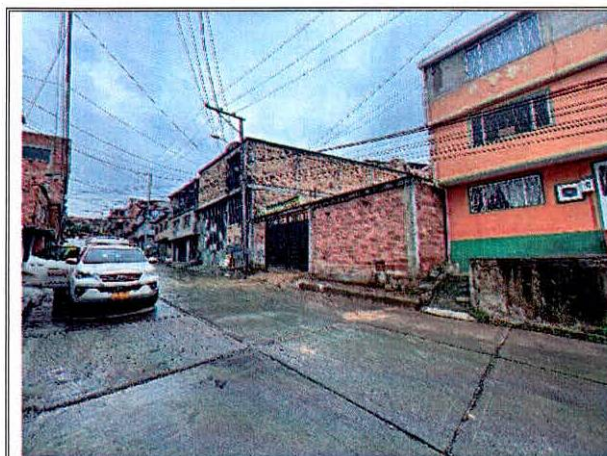
Los predios evaluados se encuentran en un sector que corresponde a una ladera caracterizada por tener pendientes medias, consolidada urbanísticamente donde se realizaron cortes y rellenos para la adecuación y emplazamiento edificaciones de hasta 3 niveles de uso residencial y comercial, el sector cuenta con vías de acceso pavimentadas (Ver Fotografía 1).

**Fotografía No. 1.** Vista general del sector donde se encuentran los predios evaluados.

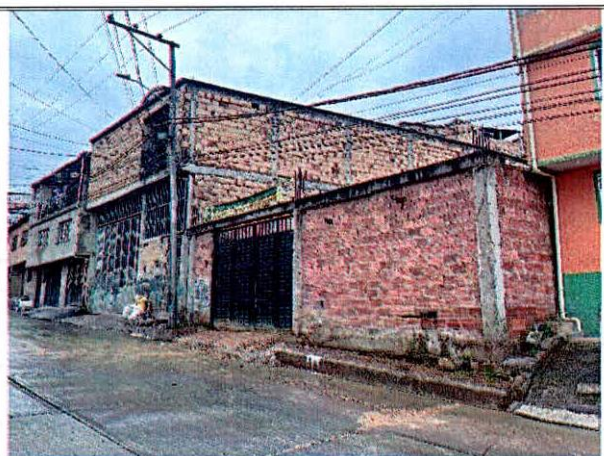
En el predio P1 se encuentra un lote vacío donde funciona un estacionamiento, el predio cuenta con muro de cerramiento en mampostería únicamente en la parte frontal del predio; al costado sur el predio P1 colinda con el predio P2 donde se encuentra una estructura de 2 niveles construida en

**Fotografía No. 2.** Vista de la fachada del predio P1.

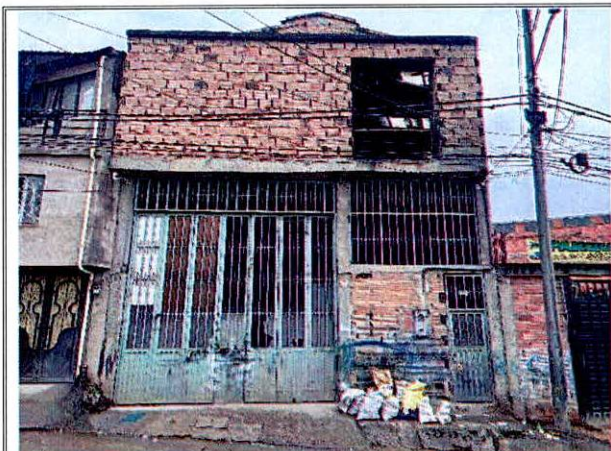
mampostería estructural parcialmente confinada, hacia la parte posterior del predio P2, se observa que la estructura se encuentra sobre un talud de corte y relleno con altura de 4 m y una longitud de 6 m aproximadamente, se observa que como medida de protección el talud cuenta con un muro en mampostería parcialmente confinado, el cual colinda con el parqueadero del predio P1. Al momento de la atención de la emergencia la edificación del predio P2 se encuentra deshabitada (Ver Fotografías 2 y 3).

Fotografía No. 3. Vista de la edificación del predio P2.

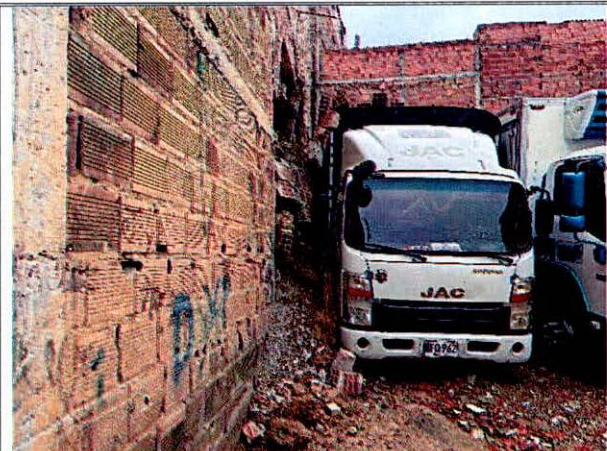
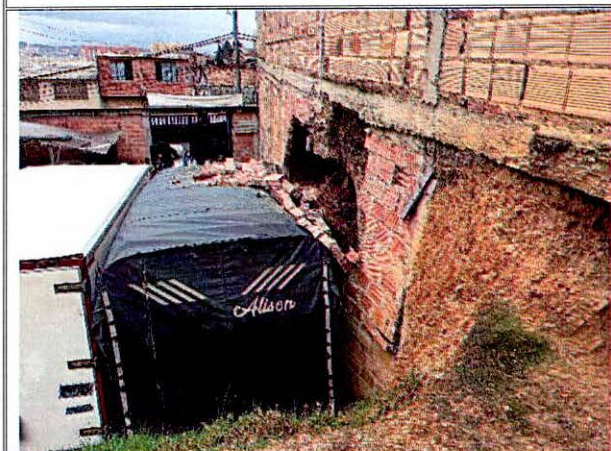
El evento de emergencia se activa porque se presenta el colapso parcial del muro de cerramiento del predio P2 sobre el predio P1. Durante la inspección visual se observa el colapso parcial del muro perimetral que a su vez funcionaba como muro de protección del talud descrito en una longitud cercana a los 6 m, producto del colapso del muro se presenta desconfinamiento del material de relleno del talud, el material movilizado conformado por bloques de mampostería y suelo de relleno se deposita en el parqueadero de P1 y sobre un vehículo tipo camión que se encontraba estacionado. A pesar que no es posible el ingreso al inmueble del predio P2, desde el exterior no se observan daños en los elementos estructurales de la edificación (Ver Fotografías 4 a la 6).

Dadas las características de las afectaciones evidenciadas, se considera que las mismas pueden estar asociadas a las deficiencias en los sistemas de protección y/o contención del talud del predio P2, así como, la ausencia en los sistemas para el manejo de aguas de escorrentía superficial. No obstante, a partir de la inspección visual no se puede descartar la posibilidad de que los daños que experimenta el muro estén o hayan sido inducidos por alguna otra situación no evidente.

Fotografía No. 4. Vista del muro de P1 que colinda con el predio P2, donde se presentaron los daños.

Fotografía No. 5. Vista del muro de P1 que colinda con el predio P2, donde se presentaron los daños.

- A los responsables de la edificación emplazada en el predio de la TV 73 H No. 68 A - 63 Sur (P2), en el Barrio La Carbonera de la Localidad de Ciudad Bolívar, acoger la recomendación de restricción de uso del inmueble hasta tanto se implementen acciones de estabilización, reforzamiento, reparación y/o mejoramiento del muro de perimetral y talud afectados en al predio P2, con el fin que garanticen las condiciones de estabilidad y funcionalidad del muro y espacios colindantes. Cabe resaltar que, las acciones que se adelanten deben ser efectuadas por el personal idóneo y siguiendo la normativa vigente.

- A los responsables del parqueadero del predio de la TV 73 H No. 68 A - 55 Sur (P1), en el Barrio La Carbonera de la Localidad de Ciudad Bolívar, acoger la recomendación de restricción de uso del predio hasta tanto se implementen acciones de estabilización, reforzamiento, reparación y/o mejoramiento del muro de perimetral y talud afectados en al predio P2, con el fin que garanticen las condiciones de estabilidad y funcionalidad del muro y espacios colindantes. Cabe resaltar que, las acciones que se adelanten deben ser efectuadas por el personal idóneo y siguiendo la normativa vigente.

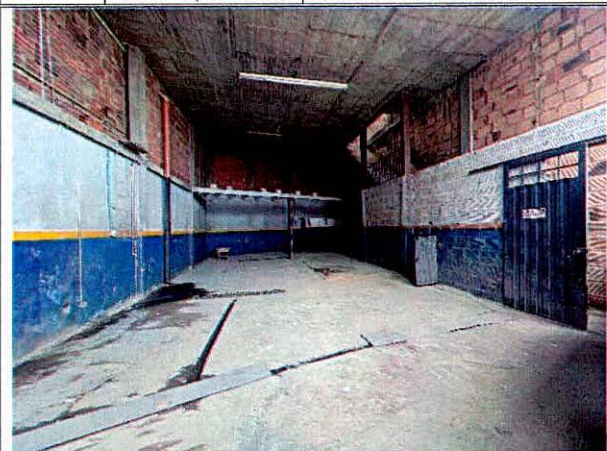
Fotografía No. 6. Vista al interior de la edificación del predio P2, donde no se observan afectaciones.

- Con base en la inspección adelantada es posible concluir que la estabilidad estructural global de la edificación emplazada en el predio de la TV 73 H No. 68 A - 63 Sur (P2), en el Barrio La Carbonera de la Localidad de Ciudad Bolívar, no se encuentran comprometida en la actualidad por las afectaciones observadas o ante cargas normales de servicio, sin embargo, la estabilidad del muro del muro perimetral y del talud evaluados se encuentran comprometida por los daños evidenciados.
