| | <b>DIAGNÓSTICO TÉCNICO</b> | Código: | GAR-FT-03 |

**DIAGNÓSTICO TÉCNICO DI – 13437**  
**SUBDIRECCIÓN DE ANÁLISIS DE RIESGOS Y EFECTOS DE CAMBIO CLIMÁTICO**  
**COORDINACIÓN DE ASISTENCIA TÉCNICA**  
**RADICADO IDIGER 2019ER10520**

| DIRECCIÓN | Carrera 50 No. 69 - 57 | COORDENADAS ÁREA INSPECCIONADA | | X1: 100131.68 Y1: 107681.74 | | | |

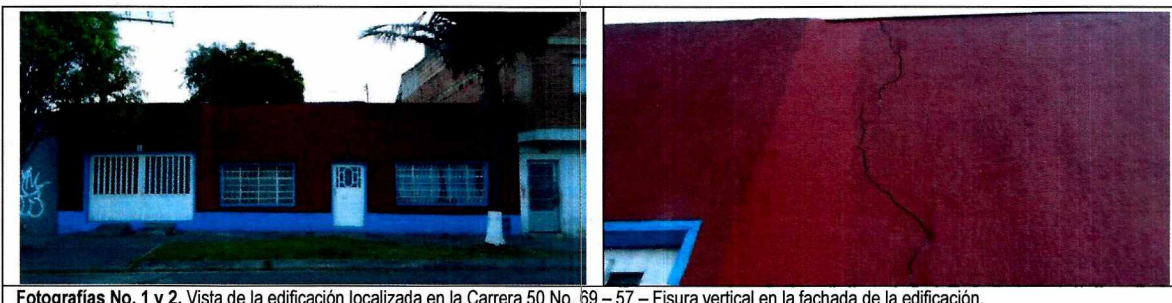
Durante la visita se observaron fisuras verticales en la esquina oriental del muro de fachada; la más prominente se localiza cerca del dintel de una ventana, con una abertura cercana a 5.0 mm y longitud de 1.20 metros aprox. Se observó una fisura localizada en el cambio de material entre el muro de fachada y un muro de cerramiento, ver Fotografías 2 y 3. Algunas fisuras de la fachada han sido resanadas, ver Fotografía 4. La fisura vertical sobre el dintel es visible en el cuarto principal localizado hacia el frente de la edificación, pero ha sido resanada por los responsables del predio, ver Fotografías 5 y 6.

Fotografías No. 1 y 2. Vista de la edificación localizada en la Carrera 50 No. 69 – 57 – Fisura vertical en la fachada de la edificación.

Al responsable y/o responsables de la edificación en la Carrera 50 No. 69 – 57, en el Sector Catastral San Fernando de la Localidad de Barrios Unidos, se recomienda adelantar las acciones de reparación de los daños identificados en la vivienda, y de igual manera, efectuar el respectivo mantenimiento, con el fin de garantizar las condiciones de estabilidad estructural y óptimo servicio de las mismas.

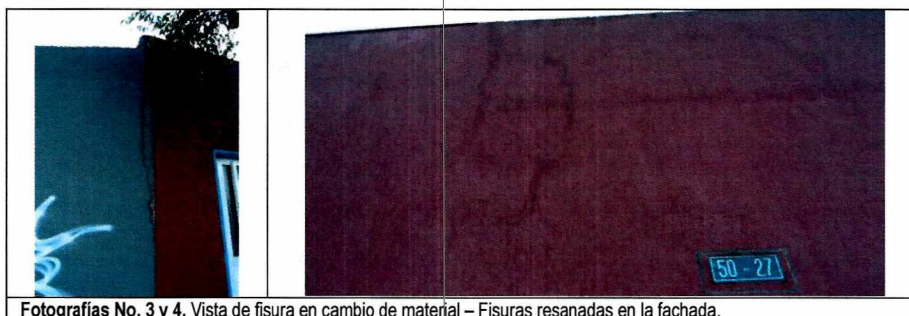
Fotografías No. 3 y 4. Vista de fisura en cambio de material – Fisuras resanadas en la fachada.

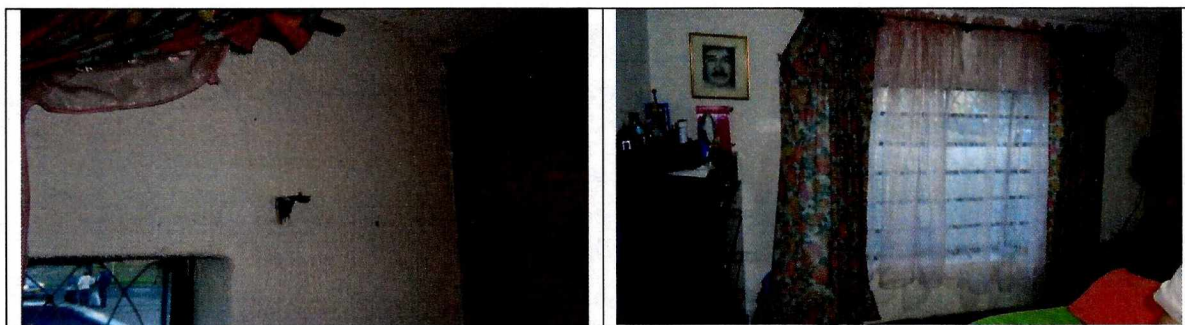
Fotografías No. 5 y 6. Vista del interior del muro de cerramiento que se encuentra afectado.

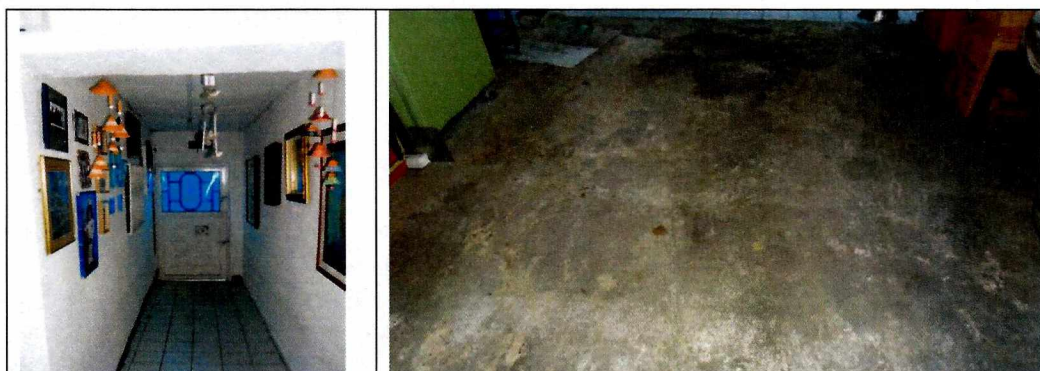
En el interior de la edificación no se observaron afectaciones en los muros divisorios, ni en la placa de contrapiso ni en la cubierta, ver Fotografías 7 y 8. Los daños se encuentran concentrados en la esquina oriental de la fachada principal.

Fotografías No. 7 y 8. Vista del estado en que se encuentra el interior de la vivienda evaluada.

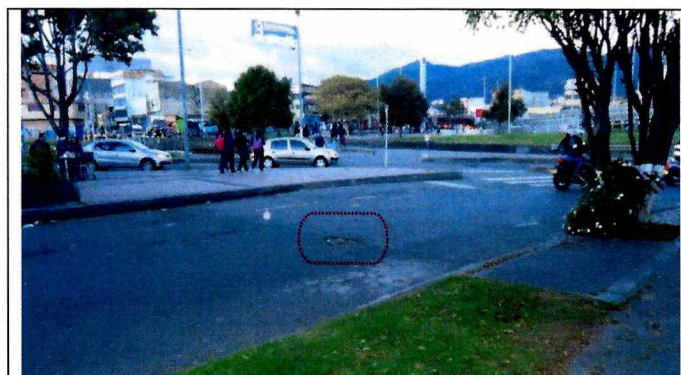
El señor Héctor Montañez, propietario del predio, comentó que los daños empezaron a presentarse en la fachada del predio debido a posibles vibraciones originadas por el alto tráfico que circula por las vías del sector, y de manera particular, por la rotura del pavimento asfáltico de la Calle 70 a la altura del predio. Durante la inspección realizada, se observó el desgaste y la rotura de la capa de rodadura en un área aproximada de 1.0 m<sup>2</sup> en la zona central de la calzada, ver Fotografía 9.

Fotografía 9. Estado de la Calle 70 frente al predio evaluado. Se resalta la rotura del pavimento asfáltico reportada por el peticionario.

A la Alcaldía Local y al Fondo de Desarrollo Local de Barrios Unidos, desde sus competencias, se recomienda adelantar las obras necesarias para la rehabilitación y el mantenimiento periódico del tramo vial de la Calle 70 entre Carrera 50 y Carrera 51, en el Sector Catastral San Fernando de la Localidad de Barrios Unidos, corredor vial de interconexión con el carril occidental de la Avenida NQS y acceso principal al sector.
