**DIAGNÓSTICO TÉCNICO - DI-20425**  
**SUBDIRECCIÓN DE ANÁLISIS DE RIESGOS Y EFECTOS DE CAMBIO CLIMÁTICO**  
**GRUPO ASISTENCIA TÉCNICA**  
**EVENTO SIRE No. 5431848**

**1. DATOS GENERALES DEL EVENTO**

| <b>DIRECCIÓN:</b> | P1: KR 3B Este # 49 - 05 Sur<br>P2: KR 3A Este # 49 - 06 Sur | <b>COORDENADAS<br/>AREA INSPECCIONADA</b> | X:4° 32' 30''N<br>Y:74° 06' 14'' W | | |

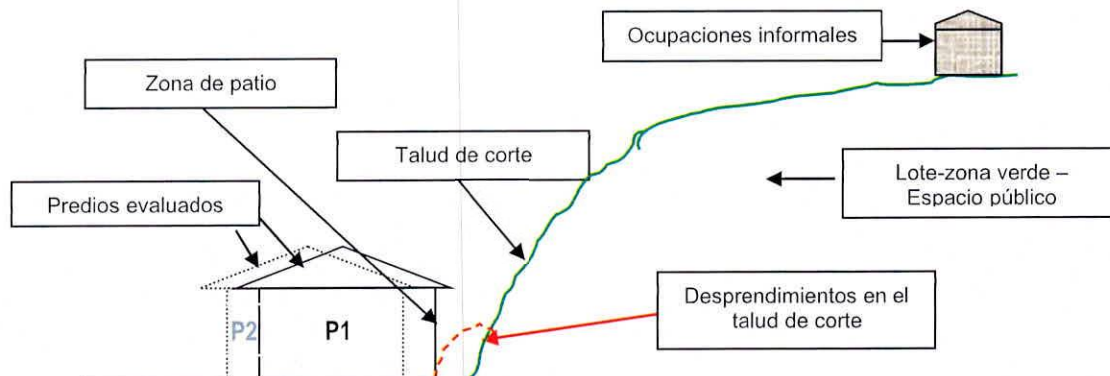
Figura 4. Perfil de la zona inspeccionada predio evaluado (Corte A-A'). Figura tomada de DI-16235

Se atiende el evento por el desprendimiento de material de un talud de corte localizado al costado oriental de P1 (Zona verde de espacio público), en un volumen aproximado de 7 m<sup>3</sup> que se deposita contra el muro perimetral de la vivienda.

En el muro perimetral de P1, se observan algunas fisuras menores a 1mm de abertura y longitudes no mayores a los 2.0 m en los bloques de mampostería.

Se inspecciona la parte media y alta del talud de corte y se identificaron ondulaciones y depresiones en el terreno, sin aparentes intervenciones de estabilización en el talud de corte ni medidas de manejo de aguas de escorrentía superficial y subsuperficial por parte de los responsables del predio.

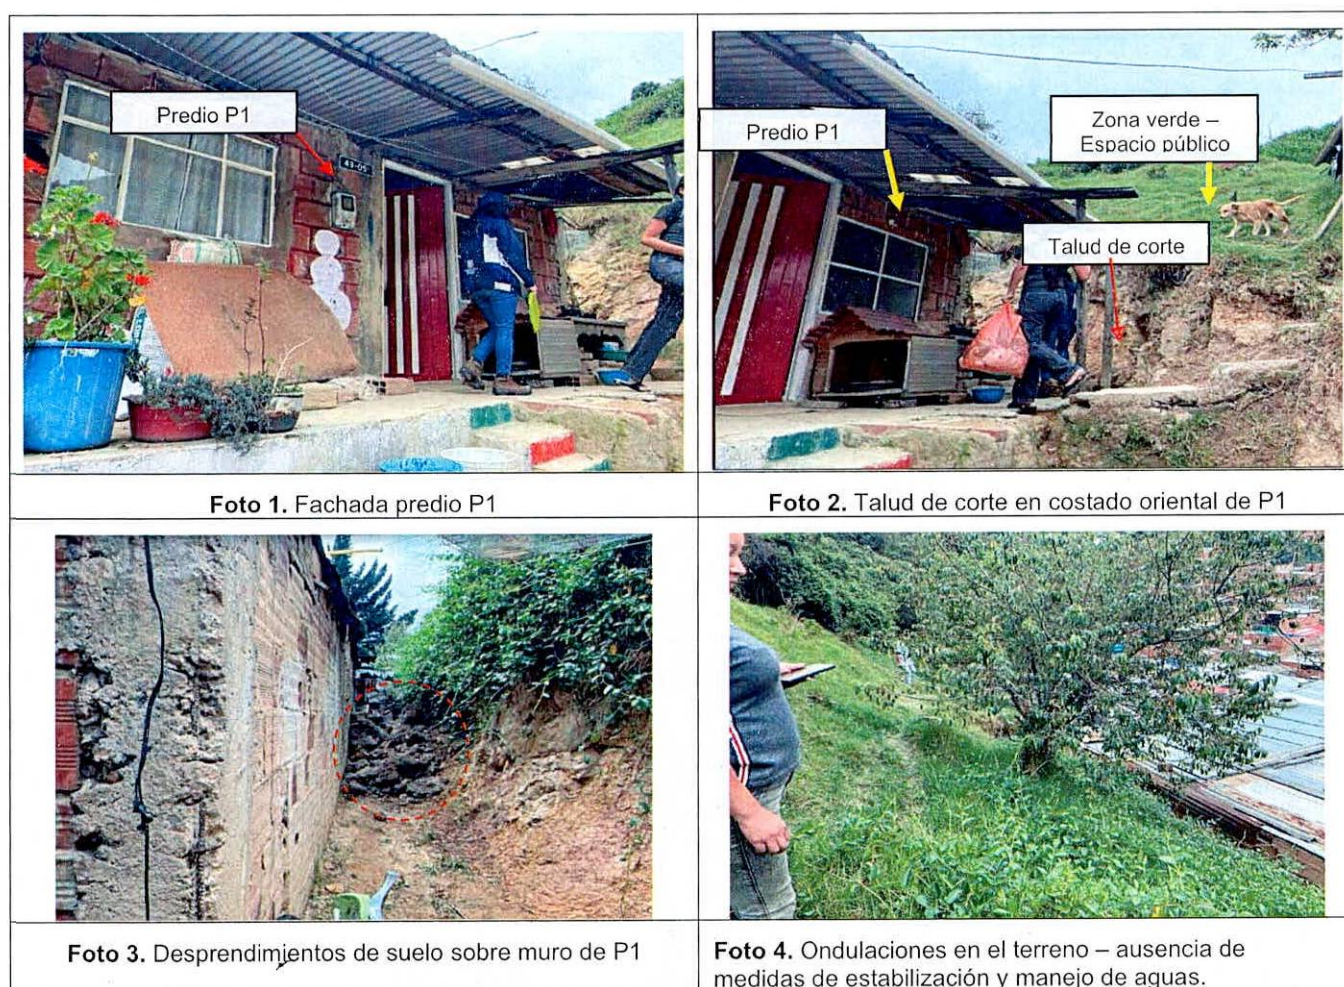
El predio de la KR 3B Este # 49 - 05 Sur (P1) corresponde a una vivienda de un (01) nivel, de uso residencial, construido en mampostería (ladrillo tipo bloque) parcialmente confinada y cubierta liviana en tejas de zinc soportadas y fijadas sobre elementos de madera (Ver fotografía 1).

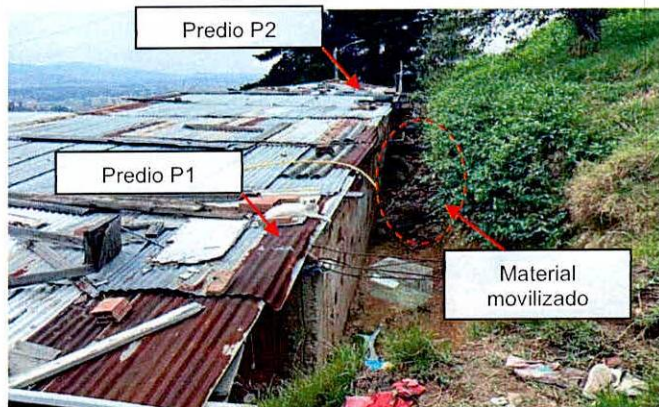
**Foto 5.** Vista general de desprendimiento de material y predios evaluados

- A los responsables del predio P1 de la KR 3B Este # 49 - 05 Sur, en el Barrio Diana Turbay de la Localidad de Rafael Uribe Uribe, acoger la recomendación de evacuación de la vivienda, hasta tanto se implementen las acciones necesarias de estabilización del talud de corte evaluado que garanticen la funcionalidad y la estabilidad en el sector.

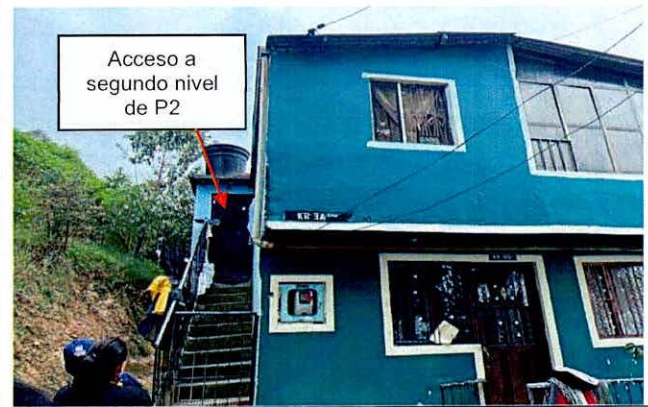
El predio P2: KR 3A Este # 49 - 06 Sur, se localiza en la parte posterior de P1 y corresponde a una vivienda de dos (2) niveles, con accesos independientes para el primer y segundo nivel (una unidad habitacional en cada nivel), construidos en mampostería parcialmente confinada. El acceso a la unidad habitacional y/o apartamento del segundo nivel de la vivienda, se realiza por unas escaleras, que junto con la zona de cocina y una de las habitaciones limitan con la parte baja del talud de corte/zona verde mencionado anteriormente. Al inspeccionar en esta zona del talud, si bien no hay un desprendimiento y/o movimiento en masa activo de tipo local, se observa que el material del suelo se encuentra suelto y ha presentado caída de algunas piedras de tamaños menores a 10 cm de diámetro. Así mismo, el material se observa saturado.

**Foto 6.** Fachada predio P2.

- A los responsables del apartamento ubicado en el segundo nivel del predio P2 de la KR 3A Este # 49 - 06 Sur, en el Barrio Diana Turbay de la Localidad de Rafael Uribe Uribe, acoger la recomendación de evacuación de la unidad habitacional, hasta tanto se implementen las acciones necesarias de estabilización del talud de corte evaluado que garanticen la funcionalidad y la estabilidad en el sector.

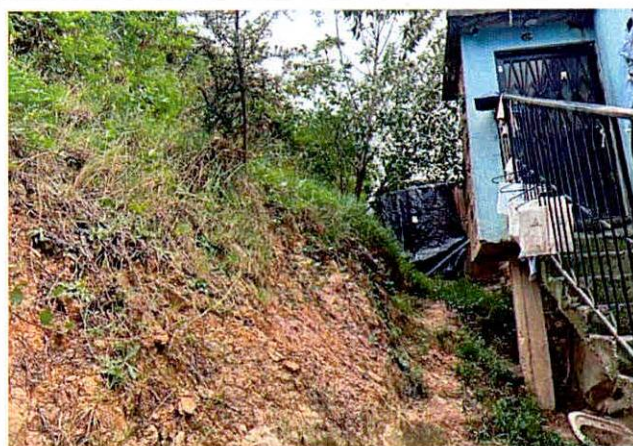
**Fotografía 7.** Material suelto del talud localizado al costado oriental de P2

- A la Alcaldía Local de Rafael Uribe Uribe y al Departamento Administrativo de la Defensoría del Espacio Público – DADEP, como posibles responsables de la zona verde con Código homologado de identificación predial Chip AAA0170TDZM, la cual de acuerdo con la base de datos del Servicio Geográfico del DADEP presenta una categorización de Uso de Espacio público –cuyo RUPI es 653-240, y en cuya parte baja de la zona se evidencia un talud de corte con desprendimientos de material que se han depositado al costado oriental de la vivienda de la KR 3B Este # 49 - 05 Sur, se les recomienda, implementar las acciones de intervención en la estabilización de la zona evaluada, así como la implementación de medidas de manejo de las aguas de escorrentía superficial y subsuperficial; se recomienda que dichas intervenciones y/o gestiones necesarias se desarrollen de manera inmediata con el fin de garantizar la estabilidad del talud emplazado en el costado oriental de los predios P1 y P2 y de mitigar las condiciones de riesgo identificadas en la visita realizada por el IDIGER. Lo anterior, con el apoyo de personal idóneo, y garantizando que se cumplan los requerimientos establecidos en las normas de construcción vigentes.

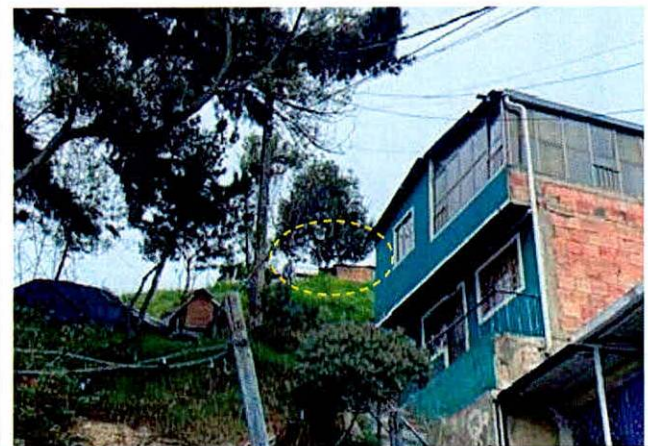
De acuerdo con la denuncia de la comunidad, el suelo de la zona verde también se encuentra saturado por las aguas servidas provenientes de unas ocupaciones informales localizadas en la parte alta del talud (Situación que mediante inspección visual no es posible precisar). Desde el predio P1, se alcanzan a visualizar algunas ocupaciones informales, construidas en material de recuperación (elementos de madera y láminas de zinc) emplazadas en la parte alta del talud, sin embargo, no es posible acceder hasta las mismas por temas de seguridad.

**Fotografía 8.** Ocupaciones informales presentes en zona – verde espacio público – parte alta del talud costado oriental de P1 y P2

- A la Alcaldía Rafael Uribe Uribe, para que, desde sus respectivas competencias como autoridad administrativa y territorial, realice una revisión detallada de la condición de ocupaciones informales que al parecer se están asentando en la zona verde de espacio público con RUPI 653-240 al costado oriental de los predios de la KR 3B Este # 49 - 05 Sur y KR 3A Este # 49 - 06 Sur (ver Figura 3). En consecuencia, es menester que dicha Alcaldía Local adelante de manera PRIORITARIA Y CON CELERIDAD las acciones de Inspección, Vigilancia y Control urbanístico en el sector catastral Ramírez, para evitar así la consolidación y ocupación indebida del suelo de su jurisdicción, en cumplimiento de las normas vigentes sobre desarrollo urbano y usos del suelo. Lo anterior, en concordancia con lo establecido en el Decreto Ley 1421 de 1993, el Acuerdo 79 de
