| | <b>DIAGNÓSTICO TÉCNICO</b> | Código: | <b>CR-FT-42</b> |

**DIAGNÓSTICO TÉCNICO - DI-20573**  
**SUBDIRECCIÓN DE ANÁLISIS DE RIESGOS Y EFECTOS DE CAMBIO CLIMÁTICO**  
**GRUPO ASISTENCIA TÉCNICA**  
**EVENTO SIRE No. 5433320**

En atención del evento SIRE 5433320, personal del Instituto Distrital de Gestión de Riesgos y Cambio Climático - IDIGER realizó visita técnica el día 24 de abril de 2024 al sector donde se localiza el predio de la KR 15 127B 48, en el Sector Catastral La Carolina de la Localidad Usaquén, encontrando que corresponde a una zona relativamente plana, consolidada urbanísticamente, con vías de acceso vehicular pavimentadas (pavimento flexible) y en donde se ubican edificaciones entre 1 y 15 niveles, construidas en su mayoría bajo un sistema estructural de pórticos en concreto reforzado y mampostería confinada.

En el predio KR 15 127B 48, se emplazan dos edificaciones de uso residencial de 15 niveles y sótano de parqueaderos, correspondientes a dos torres de apartamentos (Torre Norte y Torre Sur) del Edificio Mirador del Country, (ver Fotografías 1 y 2; y Figura 1).

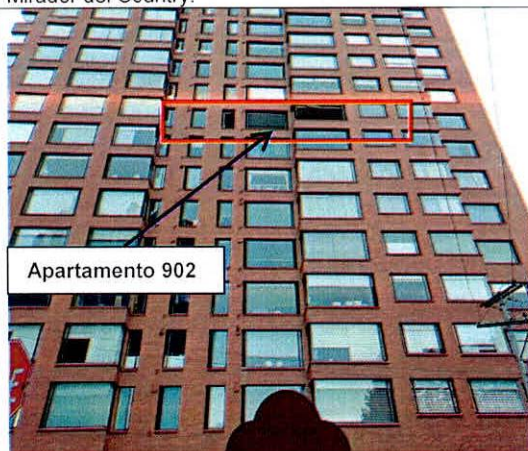
Se realiza la verificación al interior del apartamento 901 de la torre sur del predio en consideración, debido a que se presentó una explosión posiblemente por acumulación de gases hacia el costado oriental del apartamento donde se localiza el cuarto de ropas (zona de lavado) del inmueble, causando daños en la placa de entrepiso de este sector, como lo fueron el colapso parcial de la torta inferior en una área aproximada de 4m<sup>2</sup>, afectando los enseres que se localizan en esta zona (ver Fotografías 3 a 8). También ocurrió la ruptura de los vidrios de fachada del apartamento, y cuyos restos ya se habían retirado por parte de la administración de la copropiedad, (ver Fotografías 9 y 10).

**Fotografía 3.** Vidrios de fachada afectados del apartamento 902 de la Torre Sur del edificio inspeccionado.

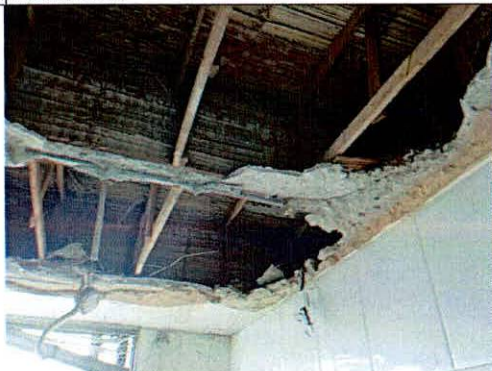
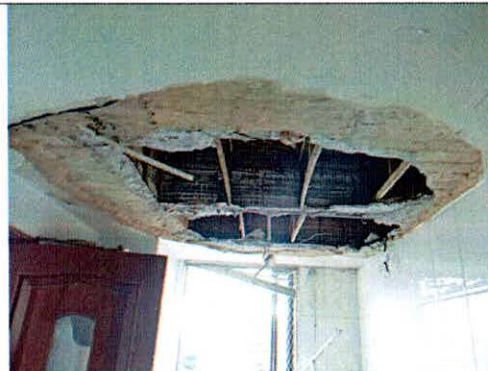
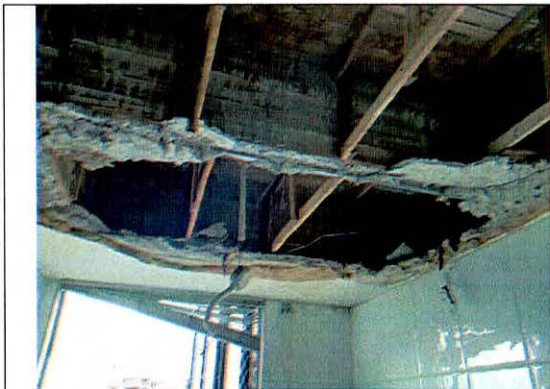
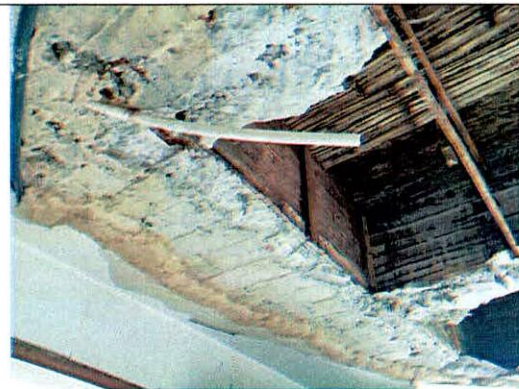
- Los daños identificados en la placa de entrepiso del costado noroccidental del apartamento 902 donde se localiza el cuarto de ropas del inmueble pueden haber sido causado por la explosión derivada a la manipulación de los puntos de la red de gas natural al interior del apartamento 1001 donde se realizaba la remodelación en la zona de la cocina.

**Fotografía 5.** Daños en la placa de entepiso del cuarto de ropas del apartamento 902.

**Fotografía 6.** Daños en la placa de entepiso del cuarto de ropas del apartamento 902.

**Fotografía 7.** Daños en la placa de entrepiso del cuarto de ropas del apartamento 902.

**Fotografía 8.** Daños en la placa de entrepiso del cuarto de ropas del apartamento 902.

| No. | DIRECCIÓN | TIPO DE CONSTRUCCIÓN | DAÑOS |
|---|---|---|---|
| 1 | KR 15 127B 48<br>Apartamento 902 Torre Sur | Mampostería parcialmente confinada | Fuertes en la placa de entrepiso de la zona del cuarto de ropas |

- De no realizarse la reparación de los daños identificados en la placa de entrepiso del cuarto de ropas del apartamento 902 del edificio Mirador del Country, se pueden presentar colapsos parciales de los elementos de la torta inferior de la placa de entrepiso afectada.

acatar la recomendación de restricción de uso del costado oriental del inmueble donde se localiza el cuarto de ropas, hasta tanto se realicen las reparaciones de la estructura y se garantice la estabilidad estructural y funcionalidad de la edificación, recomendación emitida mediante el Formato No.12578.

- o A los responsables del apartamento 902 de la Torre Sur del edificio Mirador del Country en el predio de la KR 15 127B 48 en el Sector Catastral La Carolina de la localidad de Usaquén, adelantar las acciones de mantenimiento (preventivo/correctivo) de los elementos estructurales y no estructurales que conforman el inmueble, con el ánimo de garantizar las condiciones de estabilidad y funcionalidad de este, ante cargas normales de servicio, durante su vida útil.

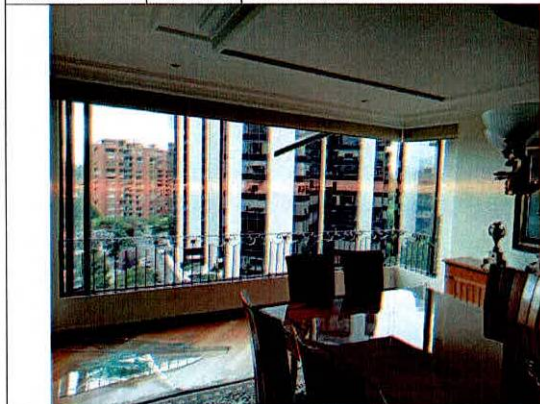
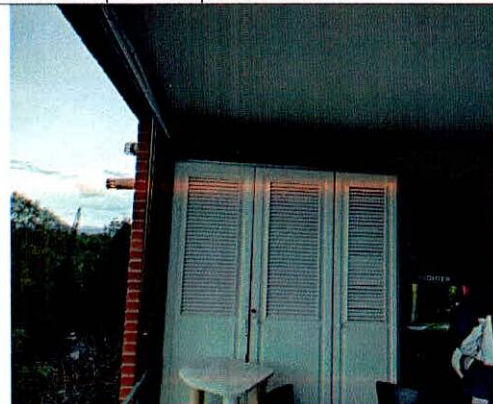
**Fotografía 9.** Ventanas afectadas al interior del apartamento 902 evaluado.

**Fotografía 10.** Ventanas afectadas al interior del apartamento 902 evaluado.

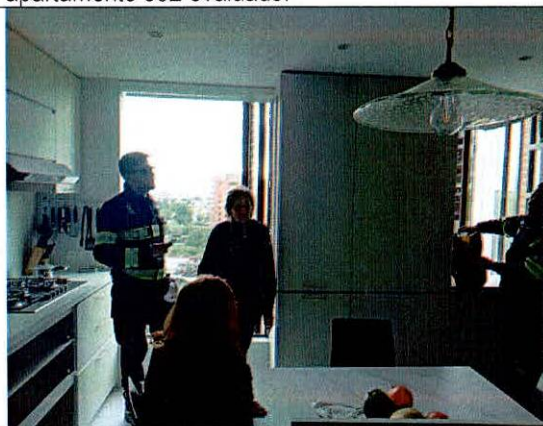
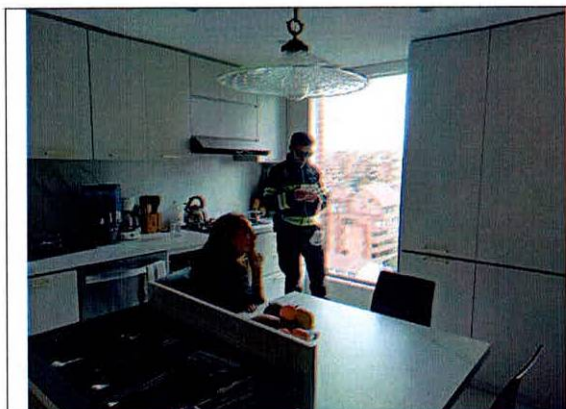
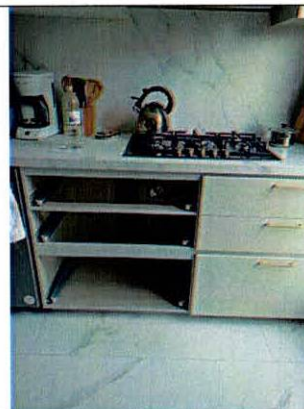
Se realiza la verificación al interior del apartamento 1001, en la zona donde se localiza la cocina del inmueble y sector donde se realizaban las intervenciones para la remodelación de dicho espacio, en la cual no se evidencian daños y en el momento de la visita de verificación no se desarrollan actividades, (ver Fotografía 11 a 14).

**Fotografía 12.** Zona de cocina donde se realizaba la remodelación en el apartamento 1001.

**Fotografía 13.** Zona de cocina donde se realizaba la remodelación en el apartamento 1001.

**Fotografía 14.** Zona de cocina donde se realizaba la remodelación en el apartamento 1001.

- o A los responsables del apartamento 1001 de la Torre Sur del edificio Mirador del Country en el predio de la KR 15 127B 48 en el Sector Catastral La Carolina de la localidad de Usaquén, realizar el mantenimiento y verificación del estado de las redes interiores de gas natural del apartamento y de ser necesario se realicen las reparaciones correspondientes, además de realizar la reparación de los daños presentados en el cuarto de ropas del apartamento 902 derivados de la explosión por la aparente manipulación de los puntos de gas debido a las actividades de remodelación que se realizaban en la zona de la cocina del inmueble.
