| | <h2>DIAGNÓSTICO TÉCNICO</h2> | Código: | CR-FT-42 |

**DIAGNÓSTICO TÉCNICO – DI-20506**  
**SUBDIRECCIÓN DE ANÁLISIS DE RIESGOS Y EFECTOS DE CAMBIO CLIMÁTICO**  
**GRUPO ASISTENCIA TÉCNICA**  
**RADICADOS IDIGER No. 2024ER6851**

| DIRECCIÓN: | Calle 30A Sur No. 11 – 19 Este | COORDENADAS INSPECCIONADA | ÁREA | X: 99630,46 Y: 95979,50 | | | |

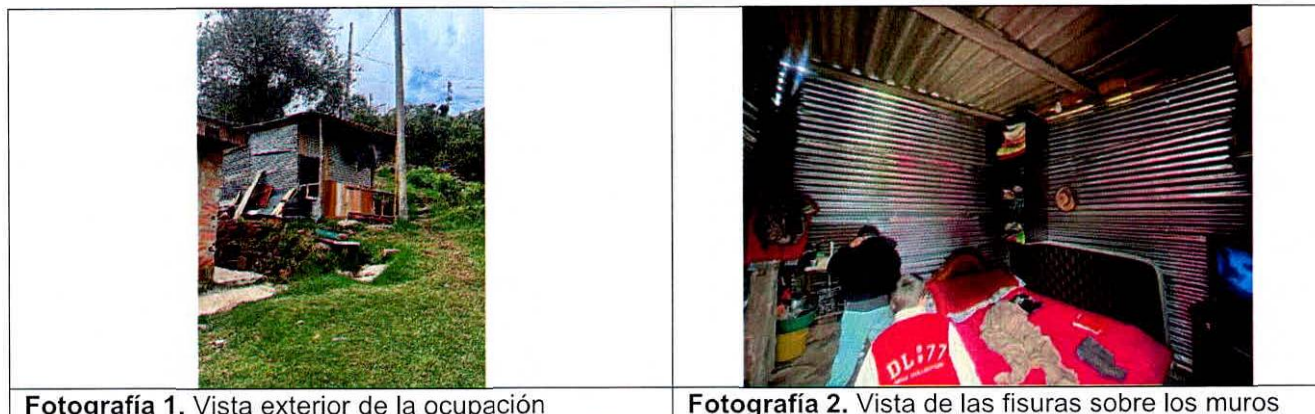
La ocupación corresponde a una vivienda de un nivel construida en material de recuperación laminas metálicas, listones de madera y cubierta en tejas de zinc, debido a la conformación de la vivienda esta presenta filtraciones de agua lluvia provenientes de los elementos de la cubierta. No se evidencian daños que indiquen una condición un riesgo inminente.

Deficiencias constructivas en general de la ocupación

**Fotografía 1.** Vista exterior de la ocupación

**Fotografía 2.** Vista de las fisuras sobre los muros

- A los responsables de la ocupación ubicada en inmediaciones del predio de la Calle 30A Sur No. 11 – 19 Este, en el Barrio Ramajal de la Localidad de San Cristóbal, dirigirse a las entidades competentes en la solución de la problemática habitacional, con el fin de indagar si existen proyectos encaminados a otorgar subsidios para la adquisición de vivienda, según corresponda teniendo en cuenta que la vivienda emplazada en el predio al parecer corresponde a una nueva ocupación sobre un predio cuyo proceso de reasentamiento finalizó. Estas entidades a nivel nacional al Ministerio de Vivienda, Ciudad y Desarrollo, y a nivel distrital a la secretaria Distrital de Hábitat y/o a las Cajas de Compensación Familiar.
