| | <b>DIAGNÓSTICO TÉCNICO</b> | Código: | <b>CR-FT-42</b> |

**DIAGNÓSTICO TÉCNICO - DI-20547**  
**SUBDIRECCIÓN DE ANÁLISIS DE RIESGOS Y EFECTOS DE CAMBIO CLIMÁTICO**  
**GRUPO ASISTENCIA TÉCNICA**  
**RADICADOS IDIGER No. 2024ER6933 Y No. 2024ER7266**

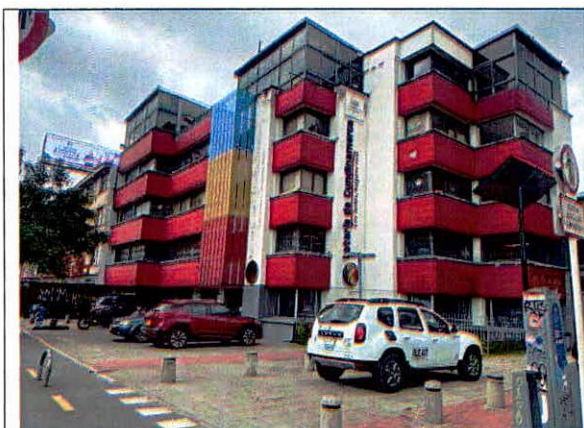
En atención a los radicados No. 2024ER6933 y No. 2024ER7266, personal del IDIGER realizó visita técnica de inspección el 02 de mayo de 2024, al predio que se presenta en la Figura 1, el cual se localiza en un sector de pendiente relativamente plana, consolidado urbanísticamente, que cuenta con la presencia de servicios públicos domiciliarios y vías de acceso vehicular pavimentadas (Ver fotografía 1).

**Fotografía 1.** Vista general del sector donde se emplaza el predio de la AK 30 # 49A – 10.

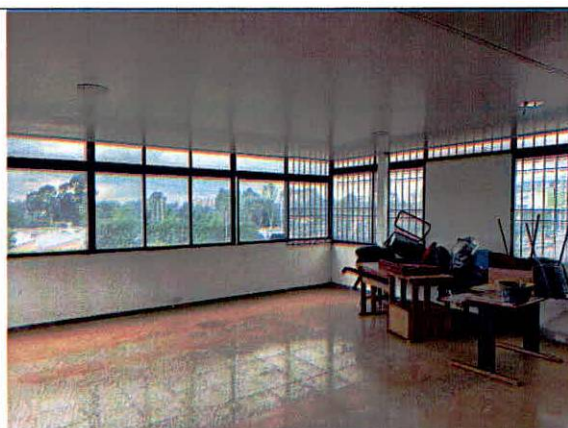
**Fotografía 2.** Sectores inspeccionados al interior del predio, sin evidencia de daños.

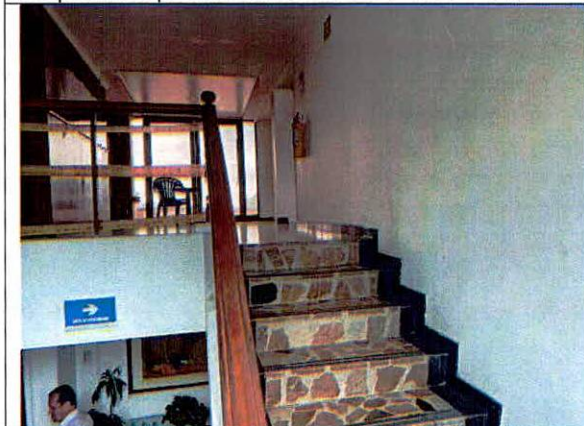
**Fotografía 3.** Sectores inspeccionados al interior del predio, sin evidencia de daños.

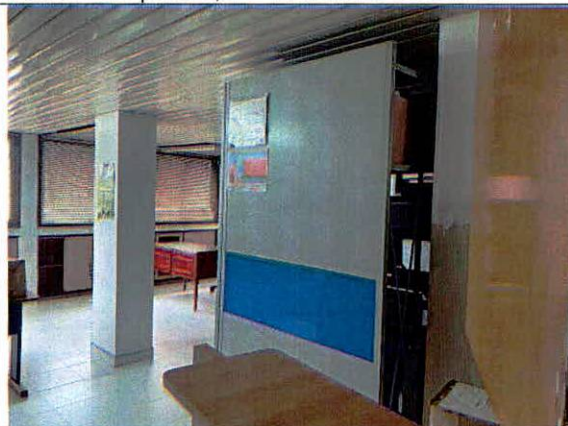
**Fotografía 4.** Sectores inspeccionados al interior del predio, sin evidencia de daños.

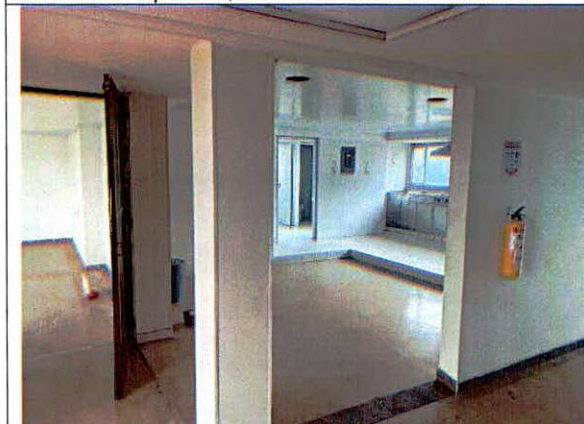
**Fotografía 5.** Sectores inspeccionados al interior del predio, sin evidencia de daños.

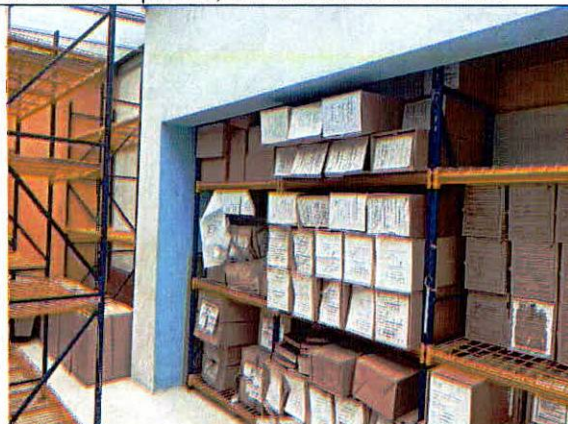
De igual forma, se realiza inspección al interior de las instalaciones del predio de la AK 30 # 49A – 10, donde no se observan daños como grietas, desprendimientos y/o inclinaciones sobre los elementos que conforman la estructura de la edificación, que puedan alertar sobre una condición de riesgo por sus condiciones físicas observadas (Ver fotografías 2 a 5). Adicionalmente, durante la inspección realizada en el depósito donde se presentó la conflagración en el mes de marzo de 2018, se evidencia que se adelantaron reparaciones y el sector se encuentra en funcionamiento (Ver fotografía 6).

**Fotografía 6.** Depósito donde se presentó la conflagración en 2018, actualmente reparado y en funcionamiento.
