| | <b>DIAGNÓSTICO TÉCNICO</b> | Código: | CR-FT-42 |

**DIAGNÓSTICO TÉCNICO – DI No.20589**  
**SUBDIRECCIÓN DE ANÁLISIS DE RIESGOS Y EFECTOS DEL CAMBIO CLIMÁTICO**  
**GRUPO ASISTENCIA TÉCNICA**  
**RADICADO IDIGER 2024ER7891**

| <b>DIRECCIÓN:</b> | Calle 76 A Sur 14 83 Interior 1 | <b>COORDENADAS INSPECCIONADA</b> | <b>ÁREA</b> | X: 95667,52 Y: 90713,05 |

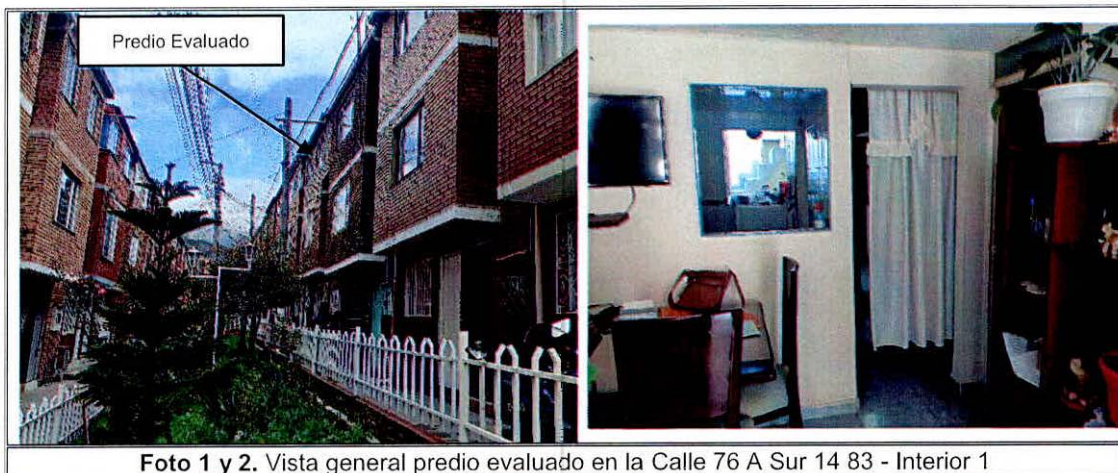
En el predio evaluado, se localiza una vivienda de tres (3) niveles, posiblemente construida bajo un sistema estructural de muros de carga (Ver fotos 1 y 2) la cual se encuentra dividida por el Interior 1 correspondiente al primer nivel y el Interior 2 correspondiente al segundo y tercer nivel de la vivienda. Es importante mencionar que según información de la persona que acompaña la visita la Señora María Nelly Reyes de Casallas, en el primer nivel la zona posterior de la vivienda correspondía a una zona de patio, en la cual se construyó hace aproximadamente 28 años dos habitaciones.

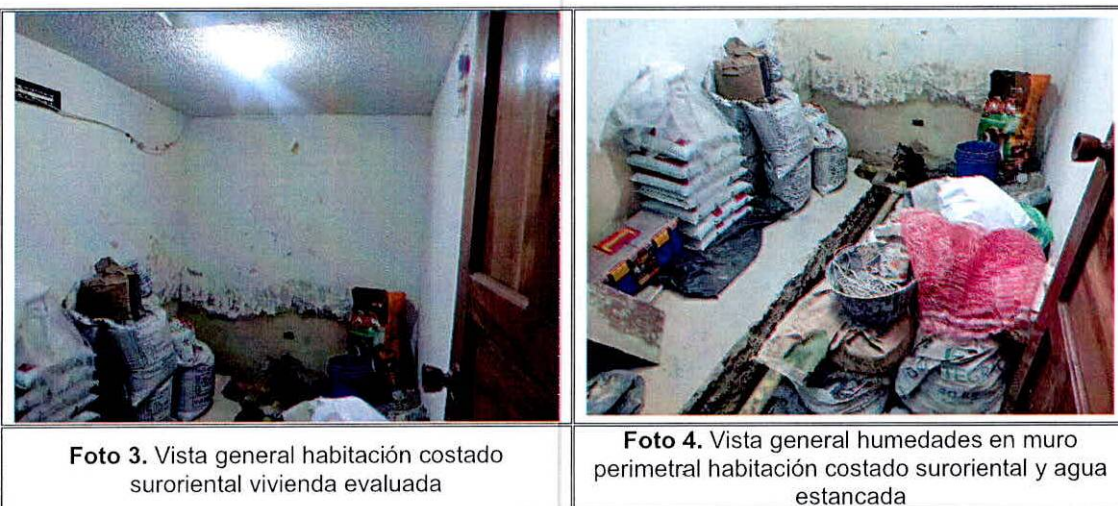
En la verificación realizada a la vivienda, se observa en la habitación posterior del costado suroriental filtraciones de agua desde la parte baja del muro perimetral que aparentemente ha generado humedades en el muro divisorio y perimetral de la habitación; identificando que estas aguas se encuentran estancadas en el suelo de dicha habitación (ver fotos 3 a 5); por lo anterior, la persona que acompaña el recorrido informa que ha intentado adelantar la reparación de los daños en esta zona de la vivienda, los cuales se vienen presentando desde hace más de un año razón por la cual realizó una excavación en el piso de la habitación para identificar la procedencia de las aguas, observando que provienen de la esquina suroriental del predio; así mismo, indica que se adelantaron pruebas de filtración de agua en las viviendas aledañas e identificó que aparentemente las filtraciones provienen de la vivienda posterior localizada en la Calle 76 A Bis Sur No. 14 -80 Interior 1 y corresponden a aguas lluvias y de la zona de lavadero; situación que no es posible corroborar en el momento de la visita.

Es importante mencionar, que el muro perimetral del costado sur de la vivienda en el primer nivel se encuentra construido aparentemente en mampostería, el cual colinda con el talud de corte en suelo natural que se adelantó aparentemente para el emplazamiento de la vivienda, sin evidenciar manejo de las aguas de escorrentía subsuperficial del terreno en esta zona.

Dadas las características de los daños evidenciados, se considera que las filtraciones de agua y humedades evidenciadas, así como los daños informados por el responsable de la vivienda evaluada en la habitación del costado suroriental del primer nivel, pueden estar asociadas posiblemente a deficiencias en las redes de agua y/o conexiones de desagües del predio aledaño (Calle 76 A Bis Sur No. 14 -80 - Interior 1); así como, a la posible ausencia de manejo de aguas de escorrentía subsuperficial del talud de corte del costado sur adelantado aparentemente para el emplazamiento de la vivienda localizada en el predio de la Calle 76 A Sur 14 83 - Interior 1. No obstante, a partir de la inspección visual no se puede descartar la posibilidad de que las afectaciones que experimenta la vivienda evaluada estén siendo inducidas por alguna otra situación no evidente.

- Al responsable y/o responsables del predio emplazado en la Calle 76 A Sur 14 83 - Interior 1, en el Sector Catastral La Marichuela de la Localidad de Usme, se recomienda realizar revisión y/o verificación acompañado de personal idóneo del manejo de aguas del talud de corte que se localiza en el costado sur del primer nivel de la vivienda, que garanticen que el talud de corte que colinda con el muro perimetral del predio tenga el manejo adecuado de las aguas subterráneas y brinde las condiciones de estabilidad de este elemento. Lo anterior con el fin de desarrollar las intervenciones oportunas que impidan la manifestación de situaciones que generen condiciones de riesgo.

- A la Alcaldía Local de Usme, desde sus competencias dado que posiblemente las humedades evidenciadas y las aguas estancadas en la habitación del costado suroriental de la vivienda evaluada localizada en el predio de la Calle 76 A Sur 14 83 - Interior 1, en el Sector Catastral La Marichuela de la Localidad de Usme, pueden estar asociadas a posibles deficiencias en las redes de agua y conexiones de desagües del predio aledaño localizado en la Calle 76 A Bis Sur No. 14 -80 - Interior 1, adelantar las medidas correspondientes con el responsable y/o responsables de dicha construcción, para que realicen las acciones que garanticen el funcionamiento adecuado de las redes y no se generen afectaciones en los predios aledaños; lo anterior en el caso de determinarse que efectivamente las redes de este predio ocasionaron y/o actuaron como detonante de las afectaciones evidenciadas y las indicadas por el propietario del predio evaluado.

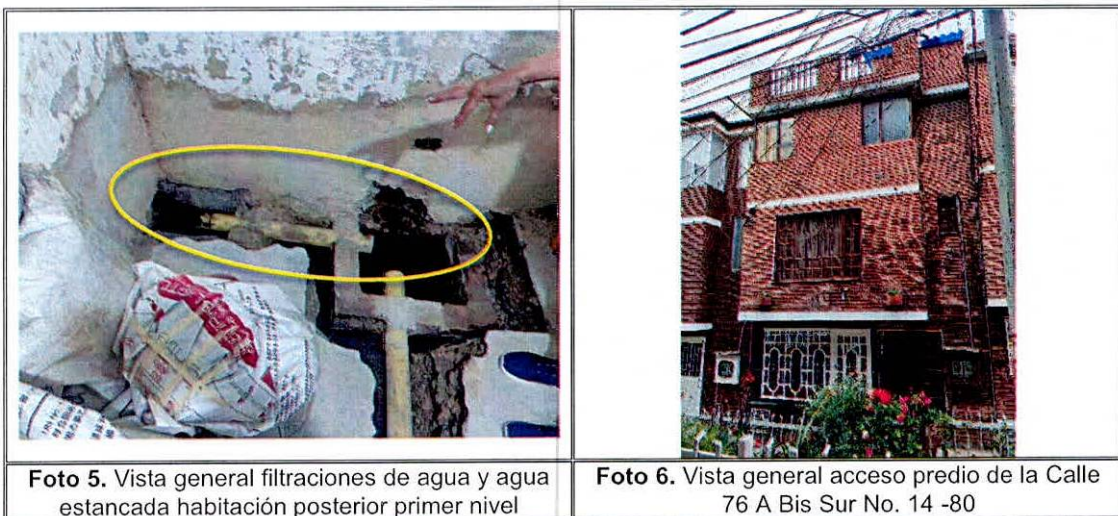
Por lo anterior, se intentó realizar visita al predio ubicado en el costado suroriental emplazado en la Calle 76 A Bis Sur No. 14 -80 Interior 1, con el fin de complementar la verificación, en la cual el Señor Oscar Vergara responsable de la vivienda informa que no presenta daños en esta; por tanto, no se pudo realizar el ingreso (ver foto 6).

- Se recomienda al responsable y/o responsables de la edificación ubicada en el predio de la Calle 76 A Bis Sur No. 14 -80 - Interior 1, en el Sector Catastral La Marichuela de la Localidad de Usme, realizar una evaluación de las redes hidrosanitarias de la vivienda, y en caso de que se confirme que hay conexiones erradas, realizar el mantenimiento y adecuaciones que sean pertinentes para garantizar el buen funcionamiento de las mismas y no generar afectaciones en predios aledaños. Dichas acciones, deberán ser implementadas con el apoyo de personal idóneo, garantizando que se cumplan los requerimientos de la normatividad vigente
