## DIAGNÓSTICO TÉCNICO

**DIAGNÓSTICO TÉCNICO - DI-20027**  
**SUBDIRECCIÓN DE ANÁLISIS DE RIESGOS Y EFECTOS DE CAMBIO CLIMÁTICO**  
**GRUPO ASISTENCIA TÉCNICA**  
**RADICADO IDIGER No. 2023ER27750**

| DIRECCIÓN: | CL 152 # 56 – 72 | COORDENADA MEDIA<br>ÁREA INSPECCIONADA: | X: 101759,41 Y: 115517,69 | | | |

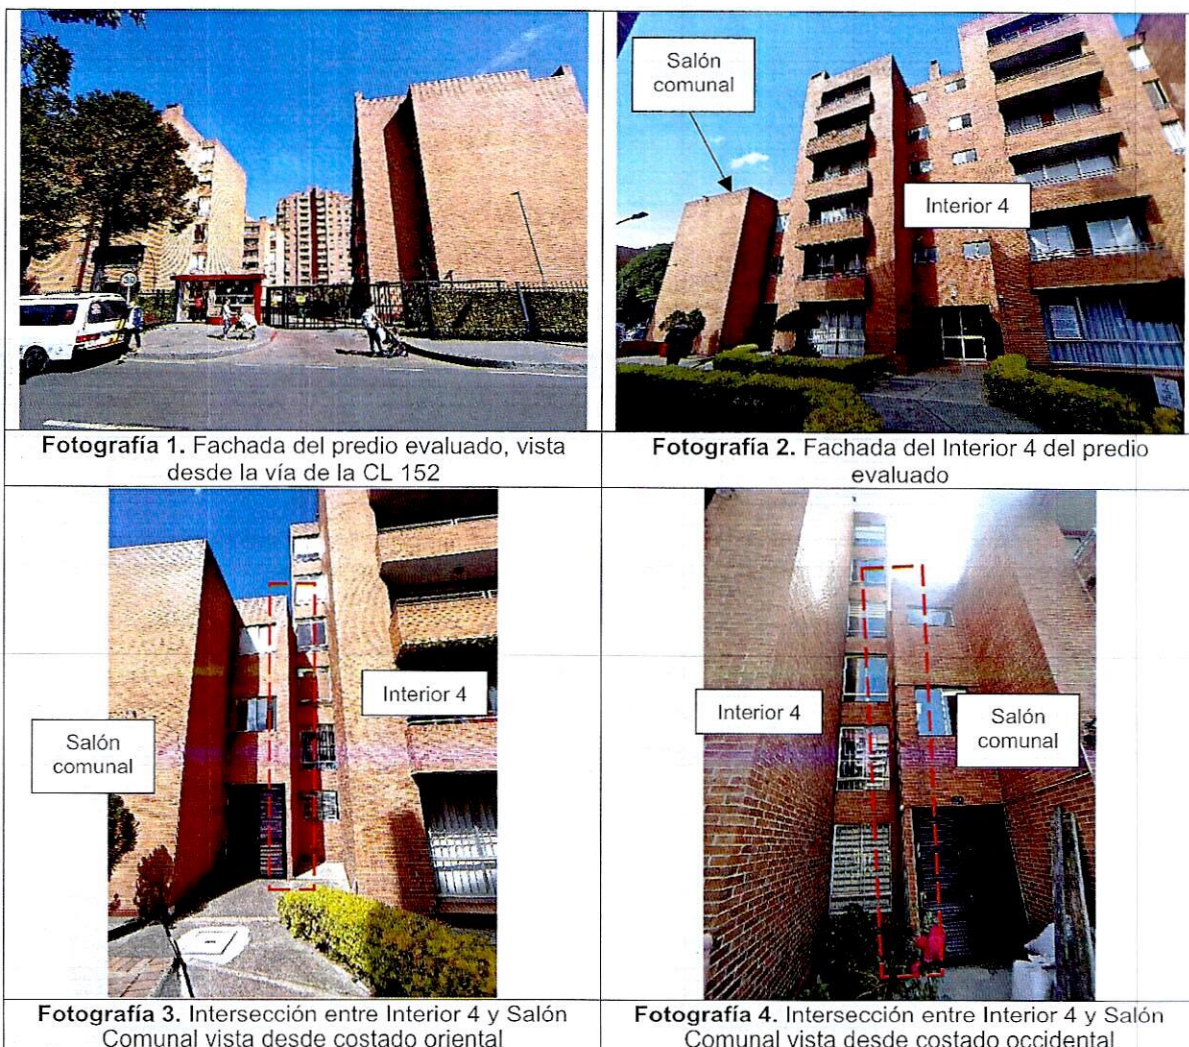
Acostado sur del Interior 4, colinda con una edificación de 3 pisos construida bajo un sistema de pórticos en concreto reforzado correspondiente al Salón Comunal del Conjunto Residencial Mazurén 20. A lo largo de la intersección entre el salón comunal y el Interior 4 se observa una dilatación cubierta por un tapajunta metálico (ver Fotografías 3 y 4).

- A la Administración del Conjunto Residencial Mazurén 20, que se emplaza en el predio de la CL 152 # 56 - 72, Sector Catastral Mazurén, Localidad Suba, implementar acciones de mantenimiento periódico y preventivo de este conjunto residencial, haciendo énfasis en la junta y espacios contiguos a la intersección entre el Interior 4 y el Salón Comunal, con el propósito de garantizar condiciones de estabilidad y funcionalidad de este y de evitar los riesgos asociados, bajo el acompañamiento de personal idóneo, dando cumplimiento a lo establecido en la normatividad vigente.

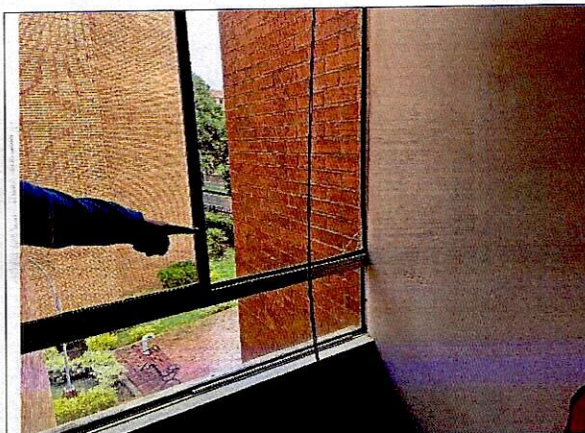
**Fotografía 5.** Rotura de vidrios en suroriente del piso 3 Int. 4. Tomado del DI-17244 (20/04/2022)

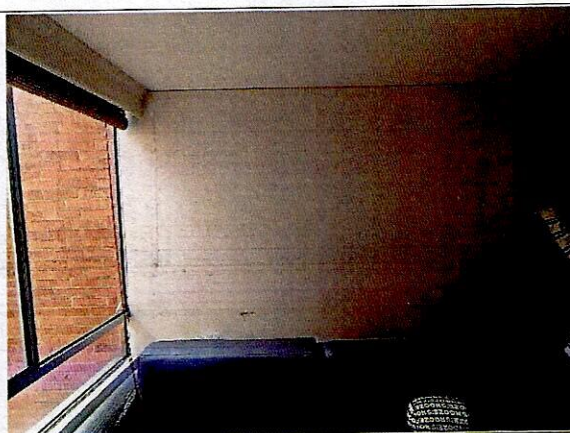
**Fotografía 6.** Rotura de vidrios en suroriente del piso 3 Int. 4. Tomado el 14/12/2023

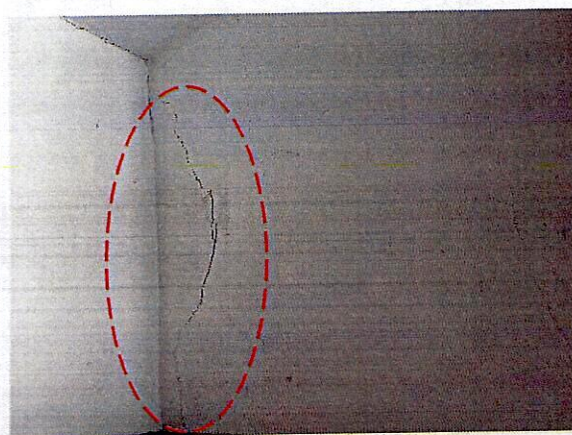
Tal y como se indica en los antecedentes, hacia el costado sur del Apartamento 201 del Interior 4, zona contigua al Salón Comunal, se observan fisuras de tendencia aleatoria hasta de 1 mm de abertura aproximadamente sobre las láminas de triplex que conforman el recubrimiento interno de los muros perimetrales, ruptura de vidrios de ventanas y deformaciones de marcos de puertas y ventanas. Se evidencian aumentos considerables (ver Fotografías 5, 6, 7, 8, 9, 10 y 11). En este sentido, se corrobora que al parecer no se han acogido las recomendaciones brindadas previamente por el IDIGER.

**Fotografía 7.** Muestra de fisuras en muros de Apto. 201 – Int. 4. Tomado del DI-17244 (20/04/2022)

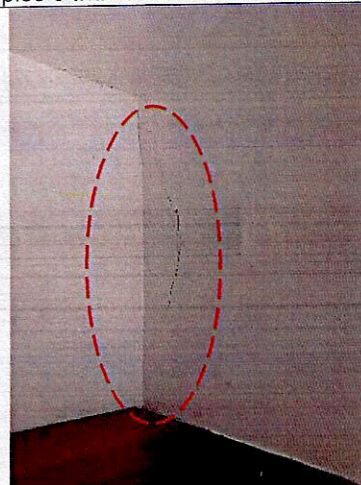
**Fotografía 8.** Muestra de fisuras en muros de Apto. 201 – Int. 4. Tomado el 14/12/2023

- Se reitera, al responsable y/o responsables del Apartamento 201 del Interior 4 del Conjunto Residencial Mazurén 20, que se emplaza en el predio de la CL 152 # 56 - 72, Sector Catastral Mazurén, Localidad Suba, implementar acciones de mantenimiento periódico y preventivo de este apartamento, con el propósito de garantizar condiciones de estabilidad y funcionalidad de este y de evitar los correspondientes riesgos asociados, bajo el acompañamiento de personal idóneo, dando cumplimiento a lo establecido en la normatividad vigente.

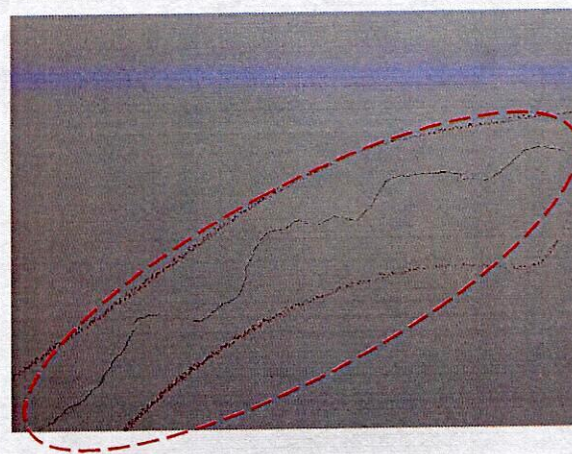
**Fotografía 9.** Muestra de fisuras en muros de Apto. 201 – Int. 4. Tomado del DI-17244 (20/04/2022)

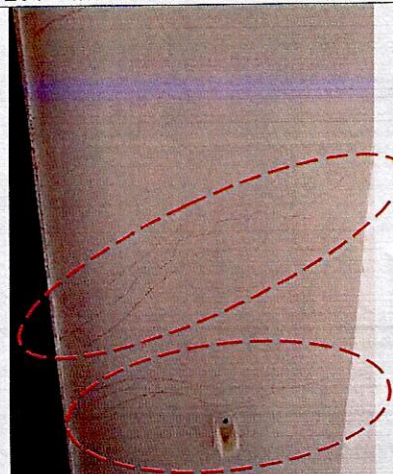
**Fotografía 10.** Muestra de fisuras en muros de Apto. 201 – Int. 4. Tomado el 14/12/2023

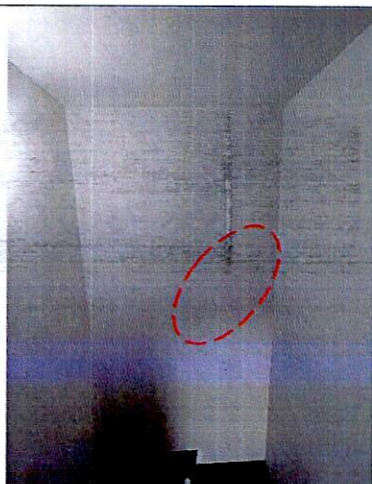
**Fotografía 11.** Muestra de fisuras en zona común entrepisos del Apto. 201- Interior 4

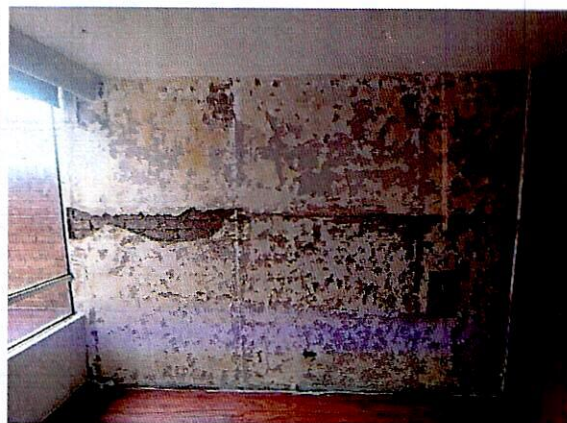
En comparación con lo descrito en los antecedentes se observa que los responsables del Apartamento 201 del Interior 4, han ido retirando las láminas de triplex que conforman el recubrimiento interno del muro perimetral sur del piso 4, alcanzando a dejar expuesto los mampuestos que conforman este muro (ver Fotografía 12).

**Fotografía 12.** Condición actual de muro suroriental del piso 4 del Interior 4

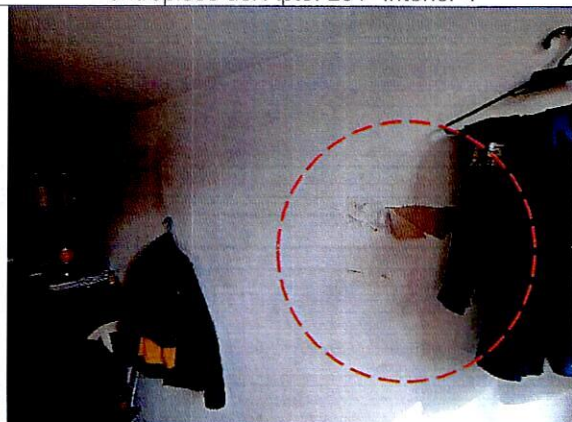
En el salón comunal se observa sobre en los muros perimetrales norte y oriente, fisuras de tendencia horizontal, de aproximadamente 1 mm de abertura y desprendimiento de pintura de la cara interna (ver Fotografías 13 y 14).

**Fotografía 13.** Muestra de desprendimiento de pintura en muro norte del Salón Comunal

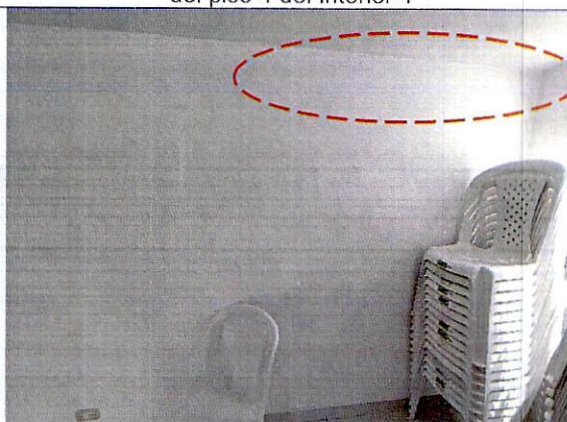
**Fotografía 14.** Muestra de fisuras en muro norte del Salón Comunal

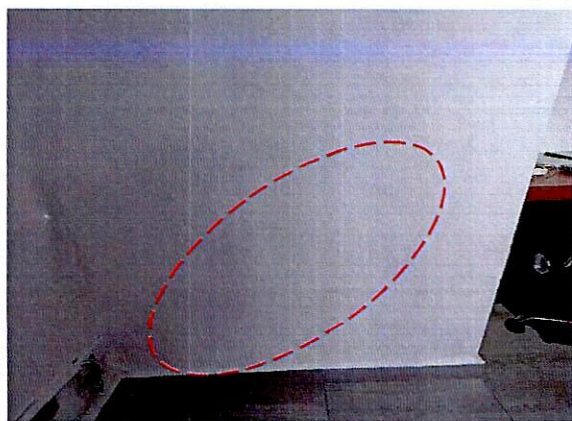
En los apartamentos 101 y 102 del Interior 4, se observan leves fisuras puntuales de tendencia diagonal hasta de 0,2 mm de abertura sobre los muros perimetrales del costado norte, algunas de las cuales fueron resanadas (ver Fotografías 15 y 16).

**Fotografía 15.** Muestra de fisuras en muro del Apartamento 102 – Interior 4

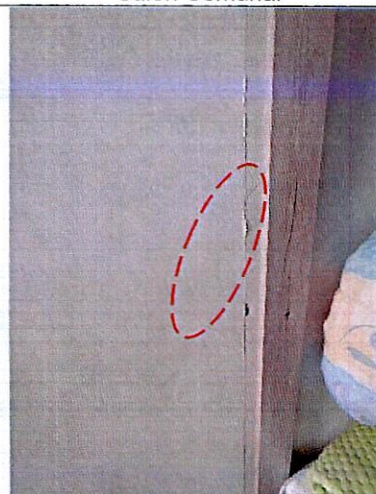
**Fotografía 16.** Muestra de fisuras en muro del Apartamento 101 – Interior 4

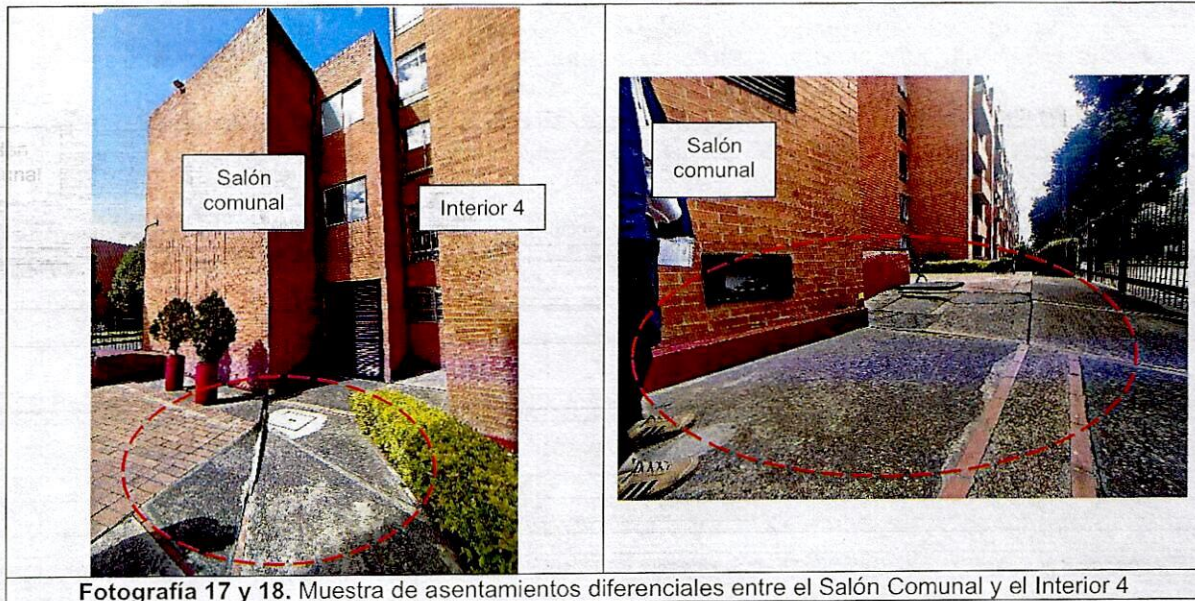
En cuanto al apartamento 202 del Interior 4, nadie atiende el llamado por lo que no es posible realizar inspección interna. Desde el exterior se observan asentamientos diferenciales tanto del Salón Comunal como del Interior 4 (ver Fotografías 17 y 18).

- Al igual que se indica en los antecedentes, los daños evidenciados en los apartamentos del Interior 4, posiblemente están relacionados con asentamientos diferenciales tanto del Interior 4 como del Salón Comunal situado a su costado sur. Tal y como se indica en los antecedentes, no se descarta que estos asentamientos se produzcan por daños en las redes internas de acueducto y alcantarillado o en el tanque de almacenamiento de agua.

- Se reitera, a la Administración del Conjunto Residencial Mazurén 20, que se emplaza en el predio de la CL 152 # 56 - 72, Sector Catastral Mazurén, Localidad Suba, en caso de querer conocer el detonante de los asentamientos que está presentando el Interior 4 y el Salón Comunal, adelantar estudios detallados de patología, vulnerabilidad estructural y geotecnia, que permitan determinar la capacidad y desempeño de estas edificaciones, así como también, determinar el tipo de intervención a implementarse, garantizando que se cumplan los requerimientos establecidos en la Ley 400 de 1997 en el Decreto 926 del 19 de marzo de 2010, Reglamento Colombiano de Construcción Sismo Resistente NSR-10, de acuerdo con la normatividad vigente. Asimismo, se recomienda implementar las correspondientes intervenciones que arrojen estos estudios, bajo el acompañamiento de personal idóneo, para lo cual es posible que se deban tramitar los permisos y licencias respectivos. De las acciones adelantadas, informar a la comunidad de este conjunto residencial.

- Se reitera, a la Administración del Conjunto Residencial Mazurén 20, que se emplaza en el predio de la CL 152 # 56 - 72, Sector Catastral Mazurén, Localidad Suba, verificar el estado actual de las redes hidráulicas internas de este conjunto residencial principalmente en las proximidades al Interior 4 y del tanque subterráneo de almacenamiento de agua potable localizado en este sector,
