## DIAGNÓSTICO TÉCNICO No. DI - 3704 SUBDIRECCIÓN DE EMERGENCIAS COORDINACIÓN DE ASISTENCIA TÉCNICA

**Evento 89337**

| DIRECCIÓN: | Calle 3 # 2 - 61 | ÁREA DIRECTA: | 300 m <sup>2</sup> | | |

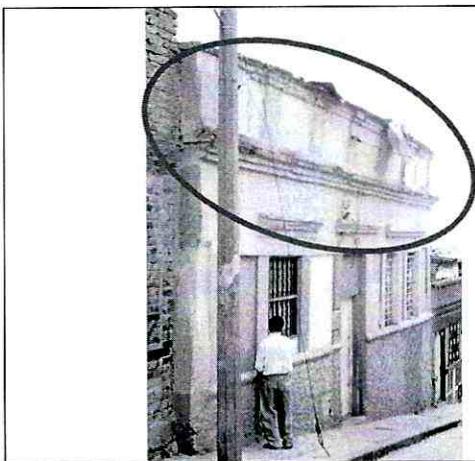
Posiblemente a raíz del sismo del día 24 de mayo de 2008, la casa, localizada en la Calle 3 # 2 - 61 presenta afectación grave de la mampostería de fachada en la parte superior, acompañado de agrietamientos los cuales van de 2 a 5 mm de separación y hasta 2m de largo, en sentido diagonal, pérdida de verticalidad y fuerte desalineación (curvatura) hacia la calle, así mismo se evidencian filtraciones de agua en los techos.

**Foto 1.** Fachada Principal de la casa de la Calle 3 # 2 61

2. En caso de no tener restricciones, se recomienda al responsable de la vivienda con nomenclatura Calle 3 # 2 – 61 realizar la demolición y reemplazó de la porción de muro de fachada afectado, con la ayuda de personal idóneo, utilizando materiales de buena calidad y garantizando la estabilidad y la habitabilidad de la vivienda y conservando las características arquitectónicas de la vivienda, de acuerdo con la reglamentación urbanística del sector, y con permisos y licencias respectivos.

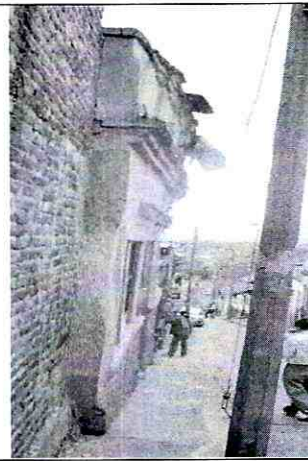
**Foto 2.** Vista lateral de la fachada donde se aprecia la pérdida de verticalidad en mas de 50 cm.

Posible colapso de muros, que ya han perdido la verticalidad, y amenazan con su desplome, dejando sin apoyo la estructura de cubierta que también puede colapsar.

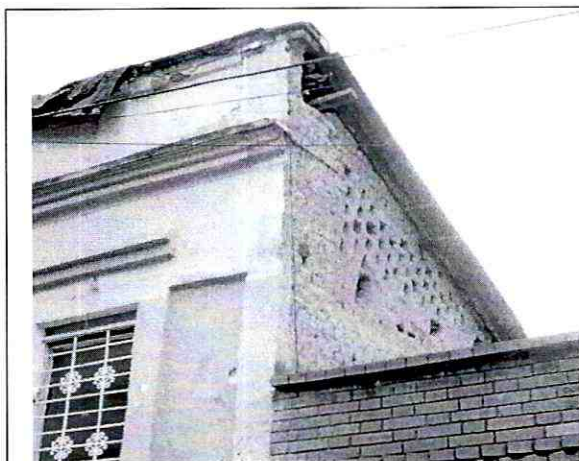
Se trata de una casa de una planta con muros en adobe, cubierta en teja de cinc, construida hace mas de ochenta años, y las posibles causas que generaron los daños fueron la vetustez de la vivienda, el sismo y la humedad de los ladrillos de adobe por las lluvias.

**Foto 3.** Vista de la culata en adobe.

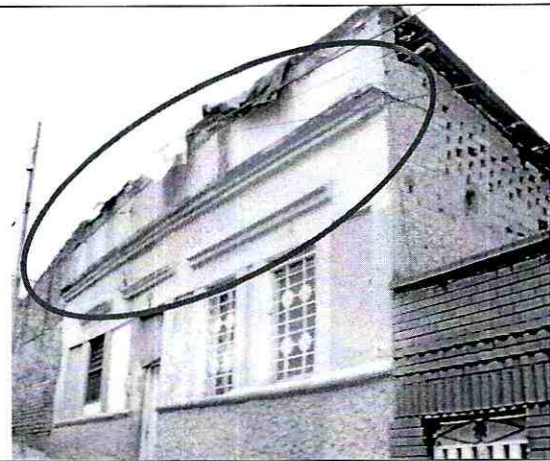
**Foto 4.** Panorámica de la vivienda, se indica el área

| | afectada que debe demolerse y reemplazarse. |
