| <br><b>ALCALDÍA MAYOR<br/>DE BOGOTÁ D.C.</b><br><small>ALFONSO BARRÓN</small><br><small>Secretaría de Planeación y Gestión Urbana</small> | <b>CONCEPTO TÉCNICO DE<br/>AMENAZA RUINA</b> | Código: | GPR-FT-06 |

| 1.1 CONCEPTO DE AMENAZA RUINA N° CAR: | 2609 |

| 2.5 DIRECCIÓN: | CALLE 58 L SUR No. 81 I – 15 |
| 2.7 FECHA DE VISITA: | 8 DE SEPTIEMBRE DE 2015 |

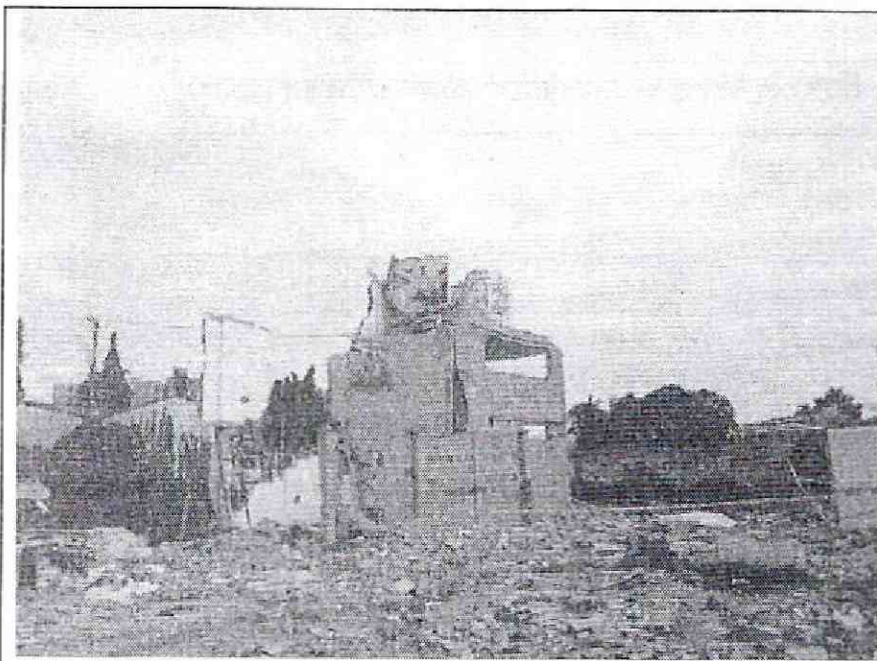
El predio objeto de la visita técnica es una edificación de tres niveles, que tenía uso de vivienda. La estructura principal la constituyen los muros en mampostería de bloque hueco de arcilla cocida parcialmente confinados. Los entrepisos son placas macizas de concreto. El piso es placa de concreto maciza. Al momento no tiene cubierta, la placa de tercer nivel hace las veces de cubierta. Las escaleras son en concreto reforzado. El aspecto externo del predio se puede observar en la foto 1 del registro fotográfico.

Foto 1. Vista exterior del inmueble objeto del concepto.

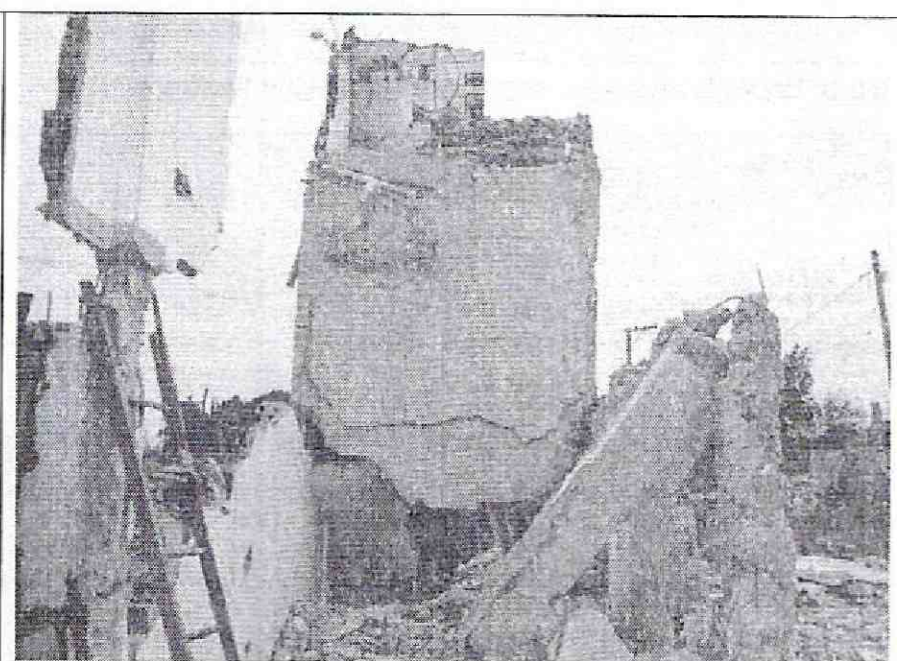
Foto 2. Afectaciones estructurales en la totalidad.

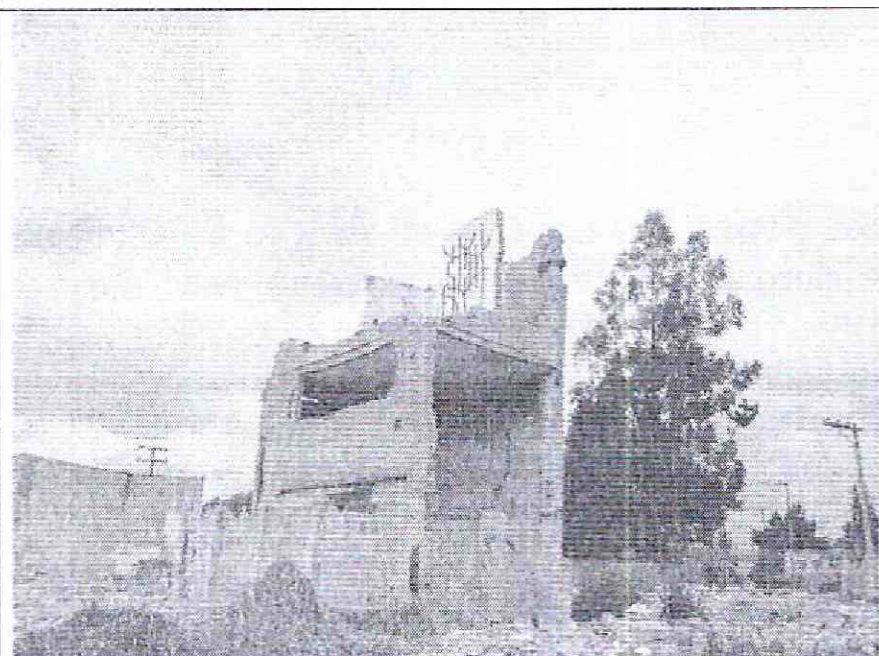
**Foto 3.** Inestabilidad general por demolición parcial.

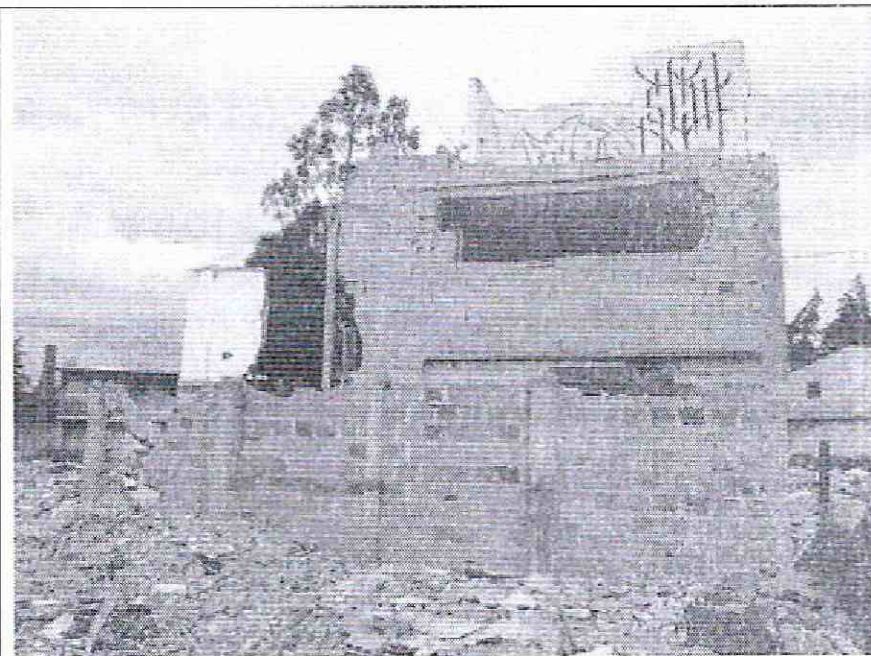
**Foto 4.** Demolición parcial de muros.

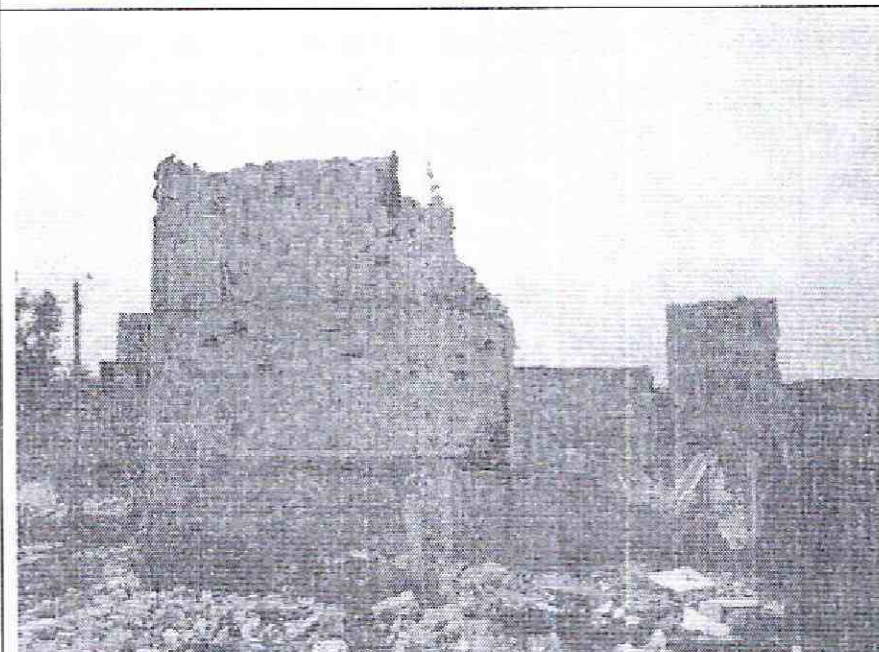
**Foto 5.** Demoliciones hechas sin parámetros técnicos.

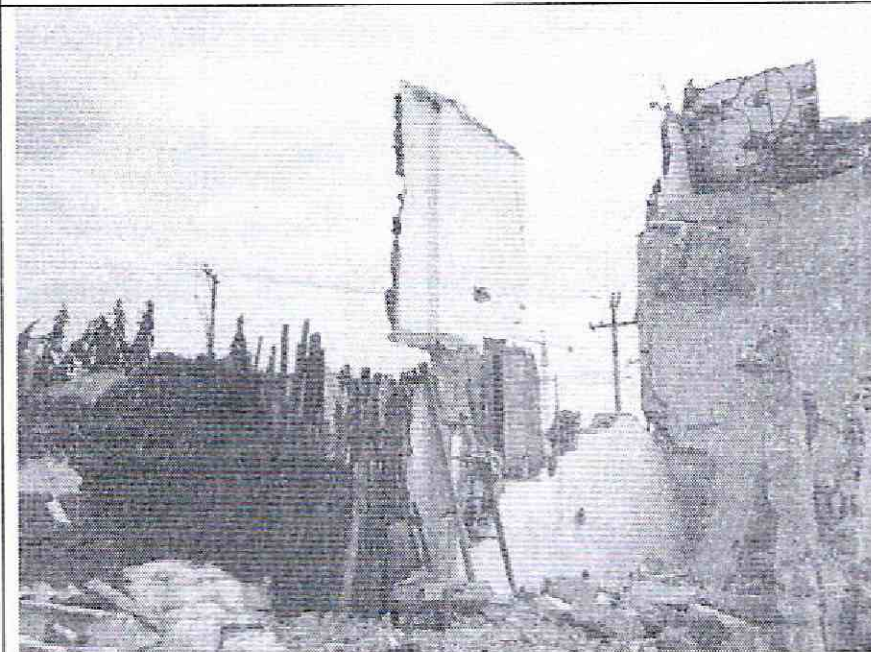
**Foto 6.** Muro en condición altamente inestable.

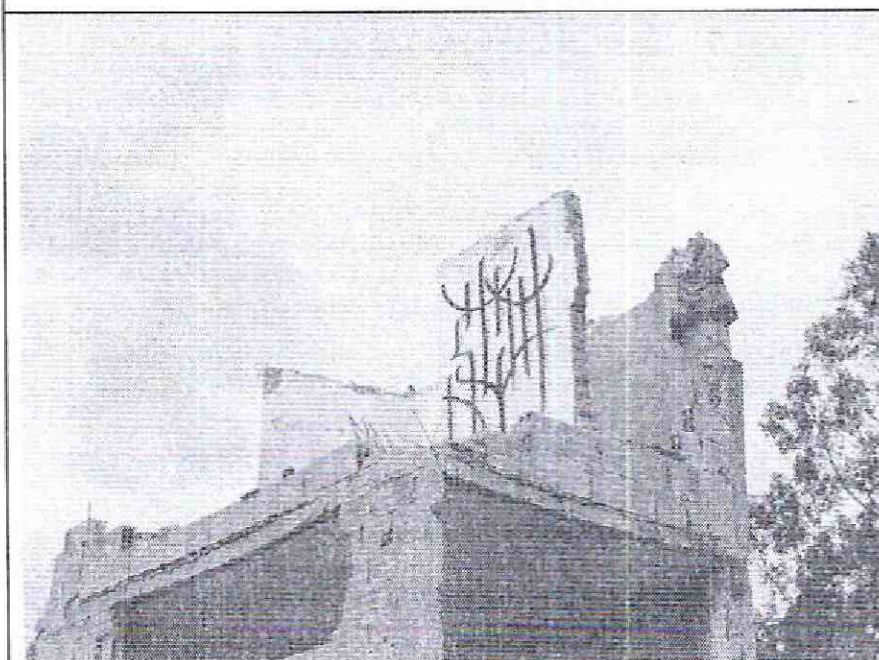
**Foto 7.** Muros inestables con pérdida de verticalidad.

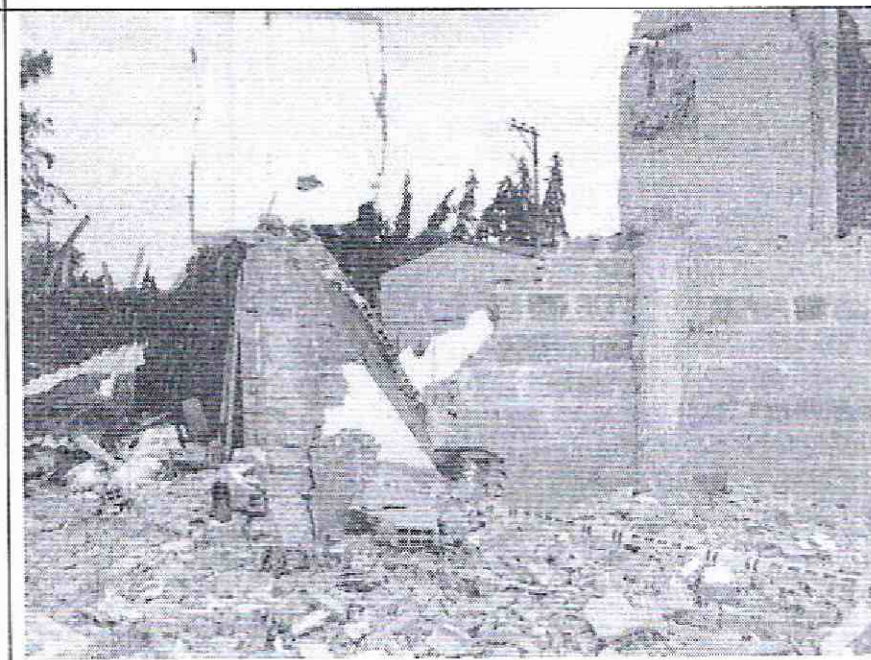
**Foto 8.** Elementos fallados y demolidos.

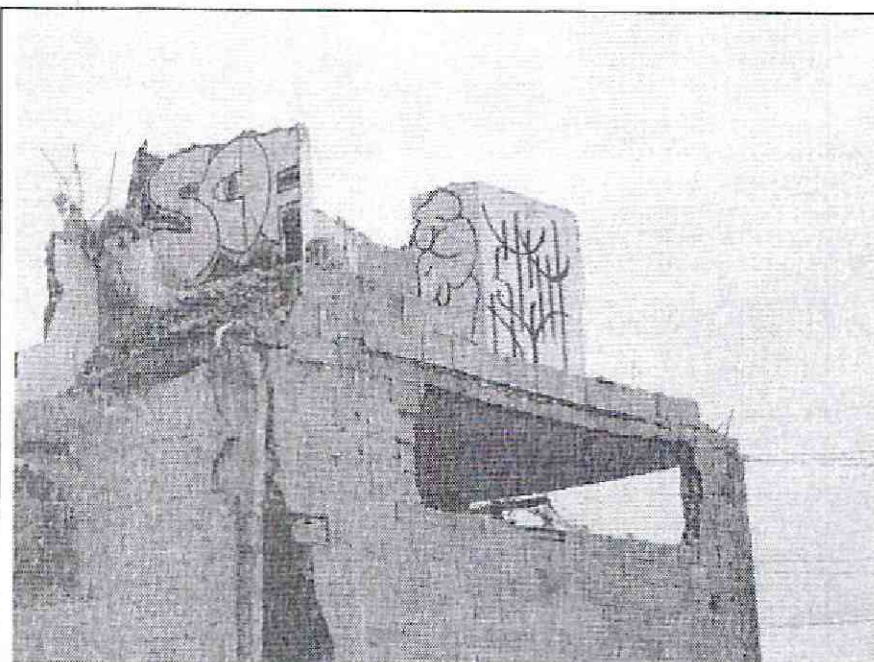
Foto 9. Placa con deformación y condición inestable.

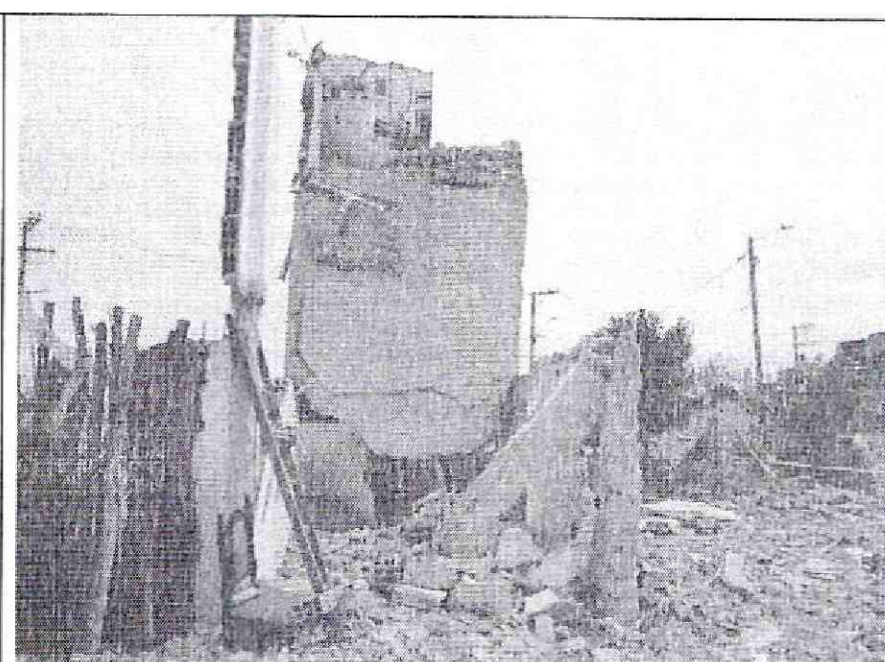
Foto 10. Pérdida de verticalidad de la edificación.
