| | <b>DIAGNÓSTICO TÉCNICO</b> | Código: | <b>CR-FT-42</b> |

**DIAGNÓSTICO TÉCNICO – DI No. 17160**  
**SUBDIRECCIÓN DE ANÁLISIS DE RIESGOS Y EFECTOS DE CAMBIO CLIMÁTICO**  
**GRUPO ASISTENCIA TÉCNICA**  
**RADICADO IDIGER 2022ER3945**

| <b>DIRECCIÓN:</b> | Carrera 82J No. 65A-20 Sur | <b>CHIP Y/O COORDENADAS AREA INSPECCIONADA</b> | X1:87445.92 Y1:102026.87<br>X2:87450.55 Y2:102030.97<br>X3:87441.95 Y3:102040.76<br>X4:87437.45 Y4:102036.66 | | | |

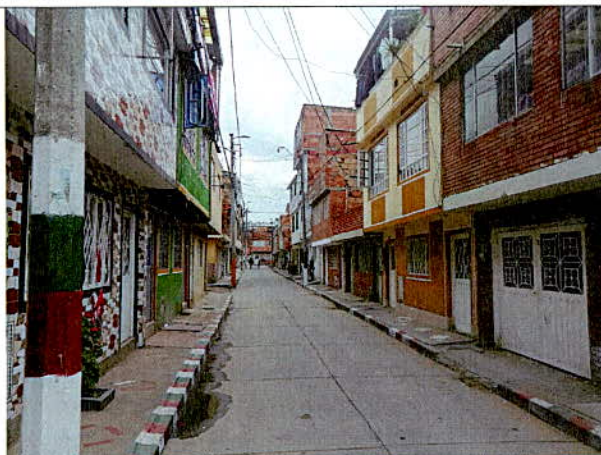
El día 23 de marzo de 2022, personal del Instituto Distrital de Gestión de Riesgos y Cambio Climático - IDIGER, realizó visita técnica al predio de la Carrera 82J No. 65A-20 Sur, en el Barrio Villa de Suaita de la Localidad de Bosa, encontrando una zona relativamente plana, consolidada urbanísticamente, con vías de acceso vehicular pavimentadas (pavimento rígido), y en donde se ubican edificaciones entre uno (01) y cuatro (04) niveles, construidos en su mayoría bajo un sistema estructural de muros de carga en mampostería confinada y mampostería no reforzada (ver fotografía 1).

**Fotografía 1.** Vista general del Barrio Villa de Suaita de la Localidad de Bosa

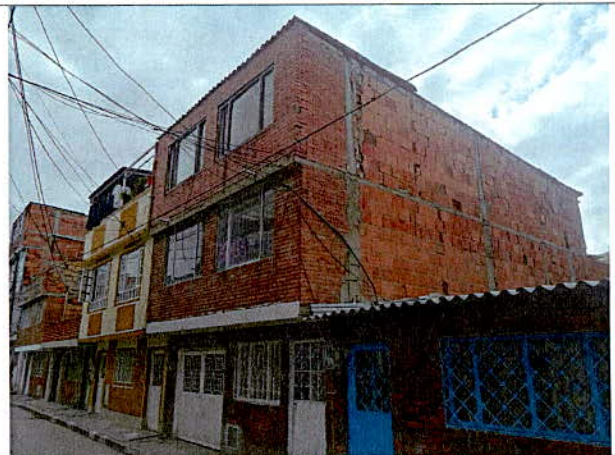
En el predio evaluado se emplaza una vivienda de tres (03) niveles, construida bajo un sistema estructural de muros de carga en mampostería confinada, y con algunas deficiencias constructivas, como la ausencia de vigas de confinamiento en el tercer nivel (ver fotografía 2). La comunidad manifiesta su preocupación por encharcamientos de agua que se han presentado en épocas de lluvia, generando filtraciones de agua hacia el predio y humedades en muros.

**Fotografía 2.** Predio de la Carrera 82J No. 65A-20 Sur

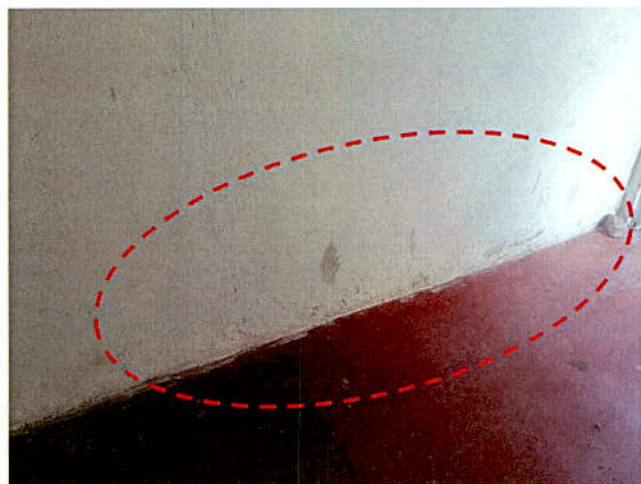
Se ingresa al predio, identificando algunas manchas de humedad en la base de los muros en mampostería de la entrada (ver fotografía 3). Se intenta ingresar a la unidad habitacional del primer nivel, sin embargo, en el momento de la visita no se encontraba el responsable del apartamento.

- Es posible que las filtraciones de agua que se presentan en el predio de la Carrera 82J No. 65A-20 Sur, del Barrio Villa de Suaita de la Localidad de Bosa, estén relacionadas con la ausencia de un adecuado sistema de drenaje de aguas lluvias en el sector.

**Fotografía 3.** Humedad en la base de los muros del ingreso al predio evaluado

- Conforme a lo dispuesto en el Código de Construcción para Bogotá D.C. (Acuerdo 20 de 1995), donde se establece que es obligación de los propietarios y/o responsables de los inmuebles propiciar y efectuar el adecuado mantenimiento de sus instalaciones, se recomienda a los responsables del predio de la Carrera 82J No. 65A-20 Sur, en el Barrio Villa de Suaita de la Localidad de Bosa, adelantar acciones encaminadas al mantenimiento rutinario de los elementos estructurales y no estructurales de la edificación, con el fin de que se garantice el buen comportamiento de las estructuras durante su vida útil. Cabe resaltar que, las acciones que se adelanten deben ser efectuadas por el personal idóneo y siguiendo la normativa vigente.

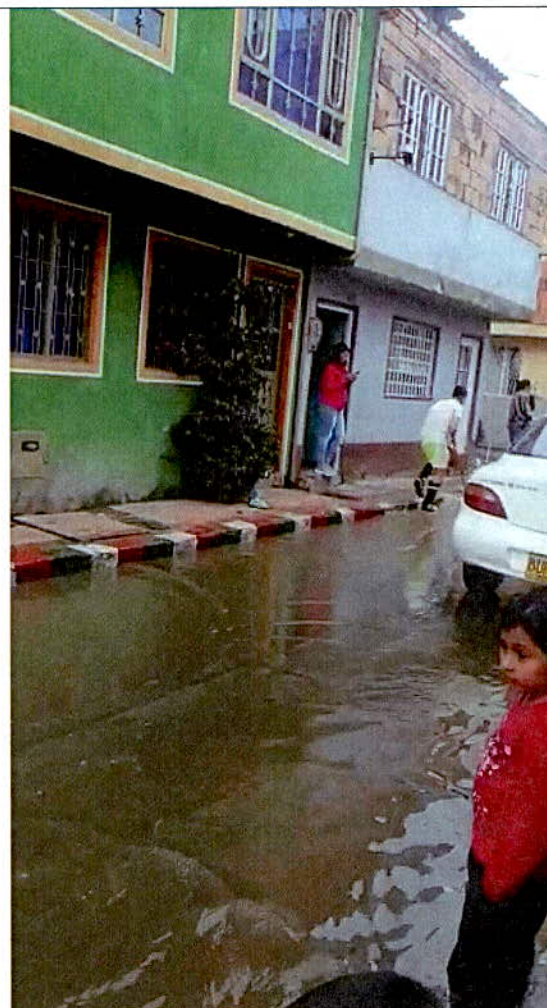
La comunidad manifiesta que al llover, la red de drenaje de aguas lluvias del sector se satura, ocasionando el encharcamiento de agua sobre la vía e ingresando a los predios del sector (ver fotografía 4). Durante la inspección visual no es posible determinar si existen daños en la red de drenaje de aguas lluvias en el sector.

**Fotografía 5.** Encharcamientos de agua en el polígono evaluado (fotografía suministrada por la comunidad)

- A la Empresa de Acueducto, Agua y Alcantarillado de Bogotá – EAAB, desde sus competencias, adelantar acciones encaminadas a verificar el estado actual de la red de drenaje de aguas lluvias del sector donde se ubica el predio de la Carrera 82J No. 65A-20 Sur, en el Barrio Villa de Suaita de la Localidad de Bosa, con el objetivo de garantizar el buen funcionamiento de la red y evitar

filtraciones de agua hacia las viviendas. De las acciones adelantadas notificar al responsable del predio de la Carrera 82J No. 65A-20 Sur.
