| | <b>DIAGNÓSTICO TÉCNICO</b> | | Código: | CR-FT-42 |

**DIAGNÓSTICO TÉCNICO – DI No. 20608**  
**SUBDIRECCIÓN DE ANÁLISIS DE RIESGOS Y EFECTOS DE CAMBIO CLIMÁTICO**  
**GRUPO ASISTENCIA TÉCNICA**  
**RADICADO IDIGER No. 2024ER8066 EVENTO SIRE No. 5434009**

| <b>DIRECCIÓN:</b> | P1: DG 28I SUR 12 05 ESTE<br>P2: KR 11 ESTE 28C 70 SUR | <b>COORDENADAS ÁREA INSPECCIONADA</b> | X1: 99.550,553 Y1: 96.186,398<br>X2: 99.554,723 Y2: 96.176,490 | | |

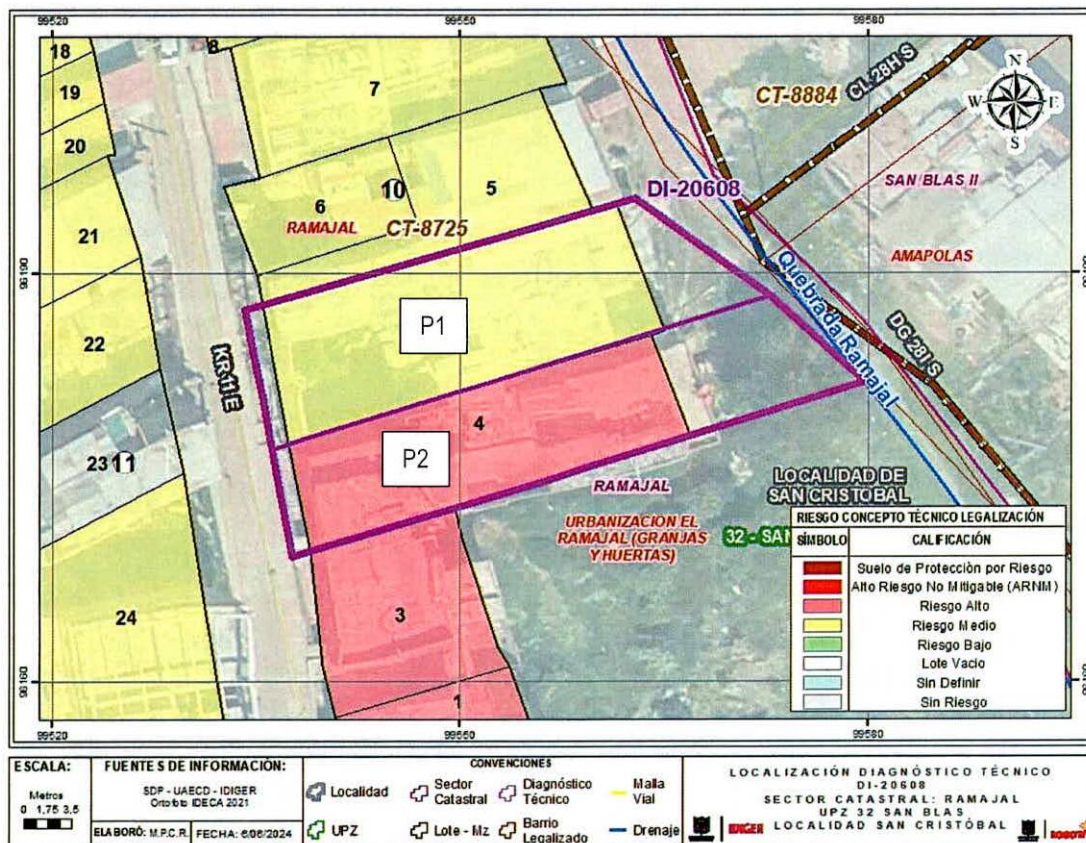
Adicionalmente, el IDIGER emitió el Concepto Técnico CT-8725 del 15 de febrero de 2020 dentro del proceso de Regularización del barrio Rajamal, mediante el cual se establecieron las “(...) restricciones o condicionamientos para la ocupación del suelo y recomendaciones para el uso de las zonas expuestas a condiciones de amenaza por movimiento en masa (...)”. En este concluyó que el predio P1: DG 28I SUR 12 05 ESTE (manzana 10 predio 5) se encuentra en una zona categorizada en amenaza media y riesgo medio por movimientos en masa y el predio P2: KR 11 ESTE 28C 70 SUR (manzana 10 predio 4) se encuentra en una zona categorizada en amenaza alta y riesgo alto por movimientos en masa (ver figura 1).

Figura 1. Vista parcial del mapa de categorización de riesgo por movimiento en masa para ellos predios P1: DG 28I SUR 12 05 ESTE y P2: KR 11 ESTE 28C 70 SUR

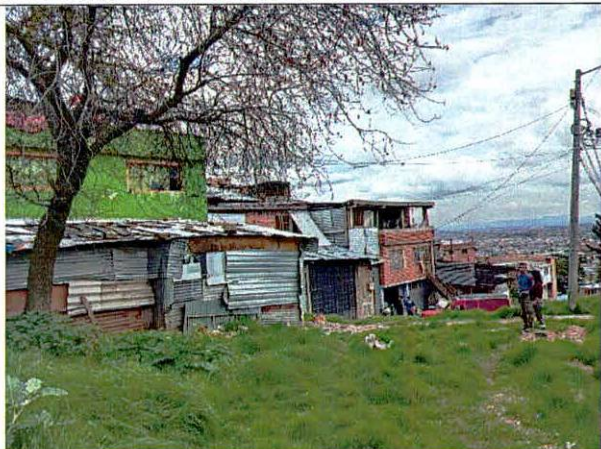
Personal del Instituto Distrital de Gestión de Riesgo y Cambio Climático - IDIGER, realizó visita técnica el día 06 de mayo de 2024 a los predios evaluados P1: DG 28I SUR 12 05 ESTE y P2: KR 11 ESTE 28C 70 SUR ubicados en el barrio Ramajal en la Localidad de San Cristóbal. Estos se encuentran en una zona de pendiente moderada, con vías de acceso vehicular en material natural, donde se emplazan edificaciones de entre uno (1) y tres (3) niveles de manera escalonada (ver fotografía 1).

**Fotografía 1.** Vista general del sector de los predios P1: DG 281 SUR 12 05 ESTE y P2: KR 11 ESTE 28C 70 SUR

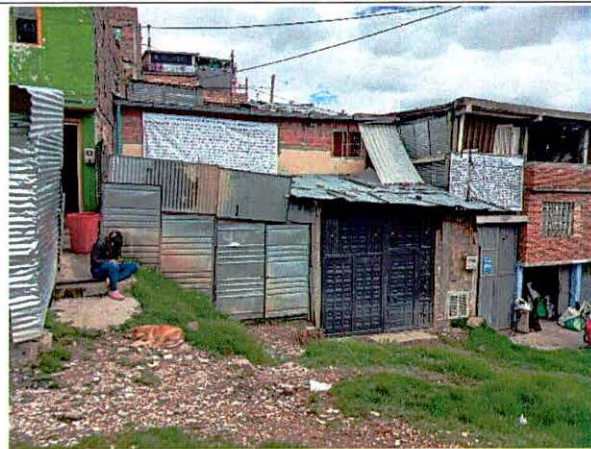
Se realiza inspección visual al predio P1: DG 28I SUR 12 05 ESTE en el cual se emplaza una vivienda de dos niveles, construida posiblemente bajo un sistema estructural en mampostería parcialmente confinada con losa de entrepiso en concreto reforzado, muros divisorios y perimetrales en mampostería

**Fotografía 2.** Vista general del predio P1: DG 281 SUR 12 05 ESTE.

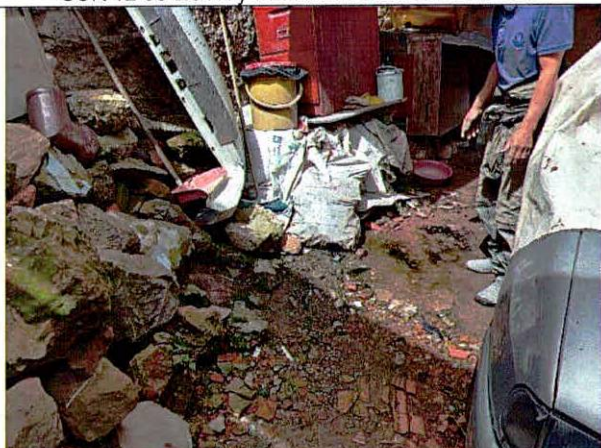
y cubierta liviana en tejas de zinc (ver fotografía 2). Al interior de esta se evidencian filtraciones de agua y problemas de humedad en el muro perimetral del costado sur en la zona de parqueadero (ver fotografía 3). También se evidencian problemas de humedad en la parte inferior de los muros perimetrales del costado sur de las dos habitaciones ubicadas en el primer nivel de la vivienda en una altura aproximada de 1 m y en la longitud total de los muros (ver fotografías 4 y 5), igualmente se observan problemas de humedad sobre el muro perimetral occidental y del costado sur en la zona posterior hacia la zona del patio en casi la totalidad de los muros (ver fotografía 6). No se identifican más daños en elementos estructurales y no estructurales de la vivienda.

**Fotografía 3.** Filtraciones de agua y problemas de humedad en zona de parqueadero, predio P1.

- A los responsables, encargados y/o propietarios del predio P1: DG 28I SUR 12 05 ESTE ESTE ubicado en el barrio Ramajal en la Localidad de San Cristóbal, en caso de no existir condiciones o restricciones para el uso del suelo, se recomienda que, cumpliendo con los requisitos de la Ley 400 de 1997 (Decreto 926 de 2010 – Reglamento Colombiano de Construcción Sismo Resistente, actualmente NSR-10) y lo dispuesto en el Código de Construcción para Bogotá D.C. (Acuerdo 20 de 1995), donde se establece que es obligación de los propietarios y/o responsables de los inmuebles propiciar y efectuar el adecuado mantenimiento de sus instalaciones, adelantar acciones encaminadas al mantenimiento y/o reparación de los daños evidenciados, con el fin de garantizar la estabilidad y funcionalidad de la vivienda durante su vida útil. Cabe resaltar que, las acciones que se adelanten deben ser efectuadas por el personal idóneo y en cumplimiento de la normativa vigente.

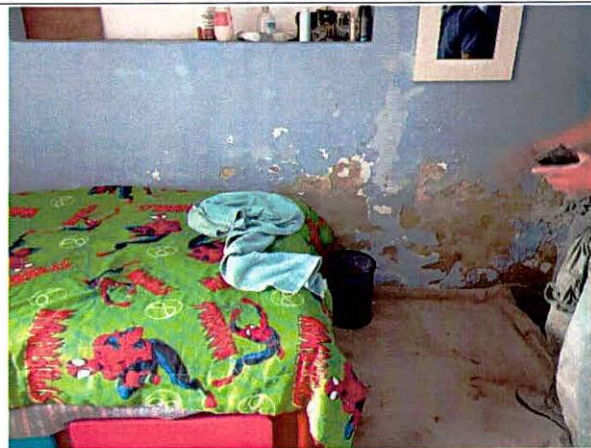
**Fotografía 4.** Problemas de humedad en parte inferior de muro perimetral costado sur, habitación 1 primer nivel. Predio P1.

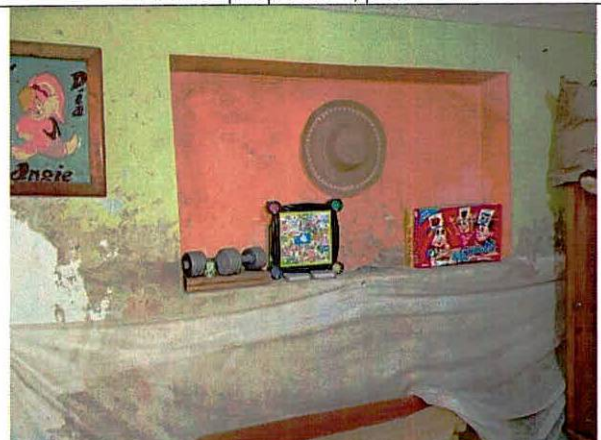
**Fotografía 5.** Problemas de humedad en parte inferior de muro perimetral costado sur, habitación 2 primer nivel. Predio P1.

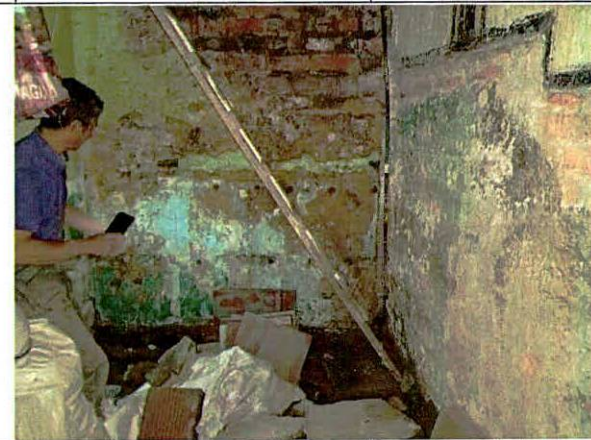
**Fotografía 6.** Problemas de humedad en muro perimetral occidental y costado sur del predio P1.

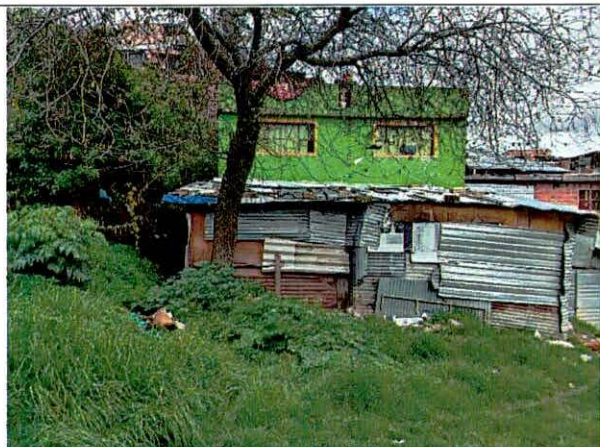
Se realiza inspección visual al predio P2: KR 11 ESTE 28C 70 SUR en el cual se emplaza una vivienda de dos niveles, mediante un talud de corte realizado de manera antitécnica sin obras de contención y/o protección ni drenaje, construida posiblemente bajo un sistema estructural en mampostería simple con losa de entrepiso en concreto reforzado, muros divisorios y perimetrales en mampostería y cubierta liviana en tejas de zinc (ver fotografía 7). En su exterior se evidencia una fisura de tendencia vertical de una abertura de 2.0 mm y una longitud de 80 cm aproximadamente en la parte inferior del muro perimetral oriental del segundo nivel (ver fotografía 8).

**Fotografía 6.** Vista general del predio P2: KR 11 ESTE 28C 70 SUR.

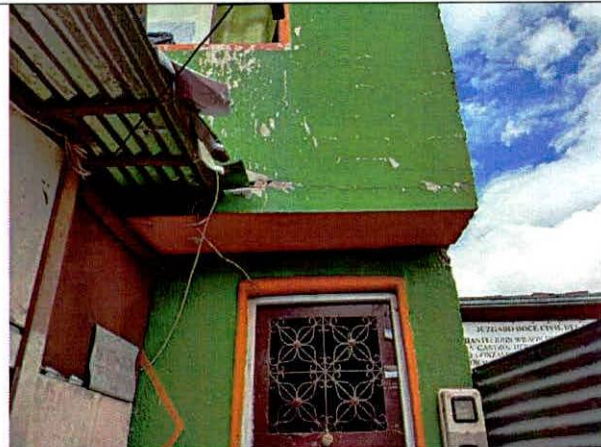
**Fotografía 6.** Fisura de tendencia horizontal en muro perimetral oriental, segundo nivel del predio P2.

- A los habitantes del predio P2: KR 11 ESTE 28C 70 SUR ubicado en el barrio Ramajal en la Localidad de San Cristóbal se reitera acoger la recomendación de evacuación hasta tanto se implementen las obras que garanticen la estabilidad del talud y ladera ubicados al costado sur del predio y las obras que garanticen las condiciones de estabilidad estructural y funcionalidad de la vivienda allí emplazada.

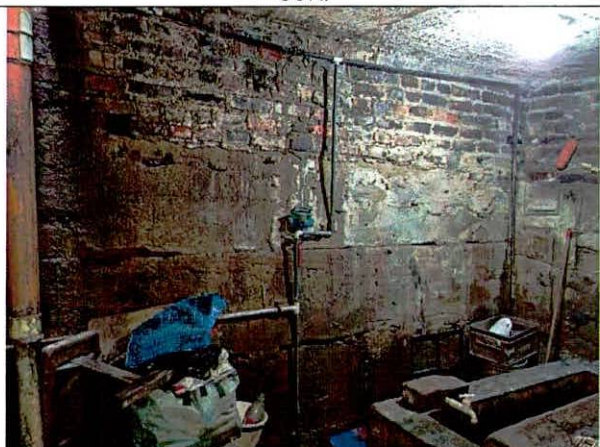
Al interior se evidencian problemas de humedad tanto en los muros perimetrales y divisorios del primer nivel (ver fotografía 9), en la zona de la cocina se evidencian graves problemas de humedad, filtraciones de agua, y 2 fisuras de tendencia vertical de aproximadamente 3.0 mm de abertura y longitudes de 1.5 y 2.0 m respectivamente sobre el muro perimetral del costado sur; sobre la ventana allí ubicada también se observa aparentemente la acumulación de material natural proveniente del movimiento en masa local presentado en la ladera adyacente ubicada al costado sur de la vivienda (ver fotografía 10). Debido al movimiento en masa mencionado, se evidencia el colapso total del muro perimetral del costado sur de la habitación ubicada al costado suroriental de la vivienda cuyo material en un volumen de 8 m<sup>3</sup> aproximadamente se encuentra depositado al interior de esta (ver fotografía 11). Este colapso total del muro corresponde al avance del colapso parcial evidenciado en el DI-18867, mediante el cual se recomendó la evacuación del predio, recomendación que a la fecha de la visita no ha sido acogida. Los daños evidenciados en el predio P2: KR 11 ESTE 28C 70 SUR corresponden al avance del movimiento en masa presente en la ladera ubicada al costado sur de este (ver fotografía 12).

**Fotografía 6.** Tipología de problemas de humedad en muros perimetrales y divisorios en el predio P2.

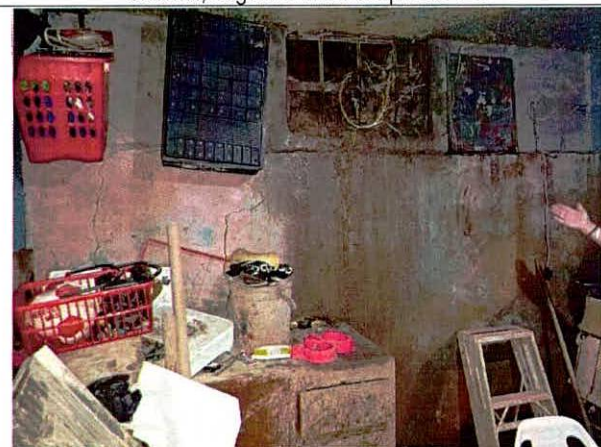
**Fotografía 6.** Filtraciones de agua, humedades y fisuras en muro perimetral costado sur, en la zona de cocina del predio P2.

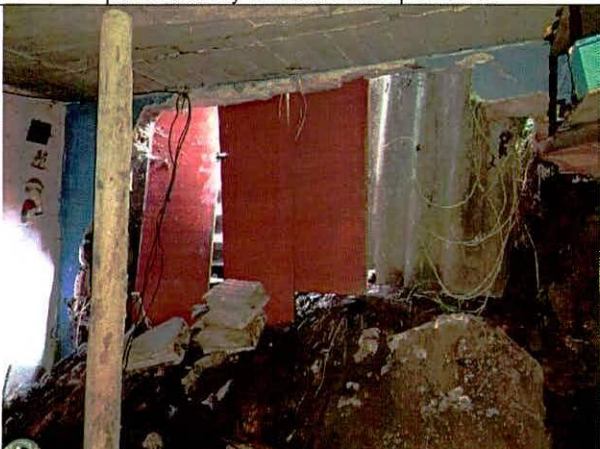
**Fotografía 6.** Colapso total del muro perimetral costado sur de la habitación ubicada al suroriente del predio P2.

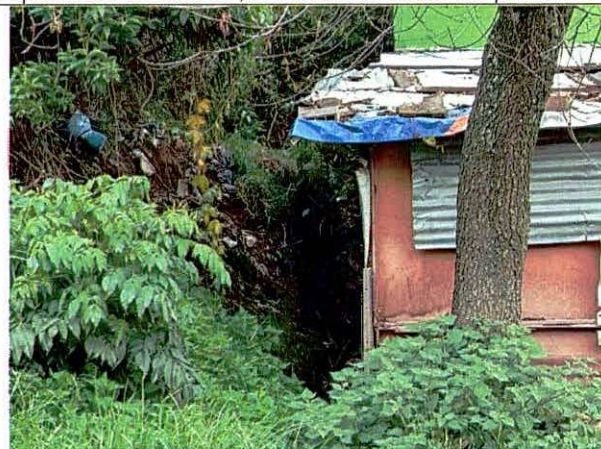
- Los daños evidenciados en el predio P1: DG 28I SUR 12 05 ESTE podrían estar relacionados con deficiencias constructivas y ausencia de mantenimiento general.
- Los daños evidenciados en el predio P2: KR 11 ESTE 28C 70 SUR posiblemente están relacionados con deficiencias constructivas y ausencia de mantenimiento general y con el movimiento en masa presentado en el talud y ladera del costado sur en los cuales no se evidencian obras de contención y/o protección ni drenaje.

**Fotografía 6.** Movimiento en masa local del talud y ladera ubicada al costado sur del predio P2.

- La estabilidad del talud y ladera ubicados al costado sur del predio P2: KR 11 ESTE 28C 70 SUR localizado en el barrio Ramajal en la Localidad de San Cristóbal se encuentra comprometida en la actualidad ante cargas normales de servicio, debido a la ausencia de medidas de contención y/o protección y drenaje.

- A la Alcaldía Local de San Cristóbal se reitera la recomendación realizada mediante el CT-8725 relacionada con “Incluir este sector dentro del listado de sitios de priorización de estudios y diseños de obras de mitigación del riesgo por movimiento en masa. La intervención deberá contemplar la implementación de medidas de estabilización del talud mediante la construcción de estructuras de contención y obras para el manejo de aguas superficiales y subsuperficiales
