**DIAGNÓSTICO TÉCNICO – DI-11874**  
**SUBDIRECCIÓN DE ANÁLISIS DE RIESGOS Y EFECTOS DE CAMBIO CLIMÁTICO**  
**GRUPO ASISTENCIA TÉCNICA**  
**RADICADO IDIGER 2018ER6691**

| <b>DIRECCIÓN:</b> | Calle 48R Sur No. 3-28 Int. 1 | <b>COORDENADAS</b> | X1:101890,93Y1:113552.62 | | |

#### 5. ESCENARIO DE RIESGO : Construcciones – Funcionamiento / Operación de edificaciones

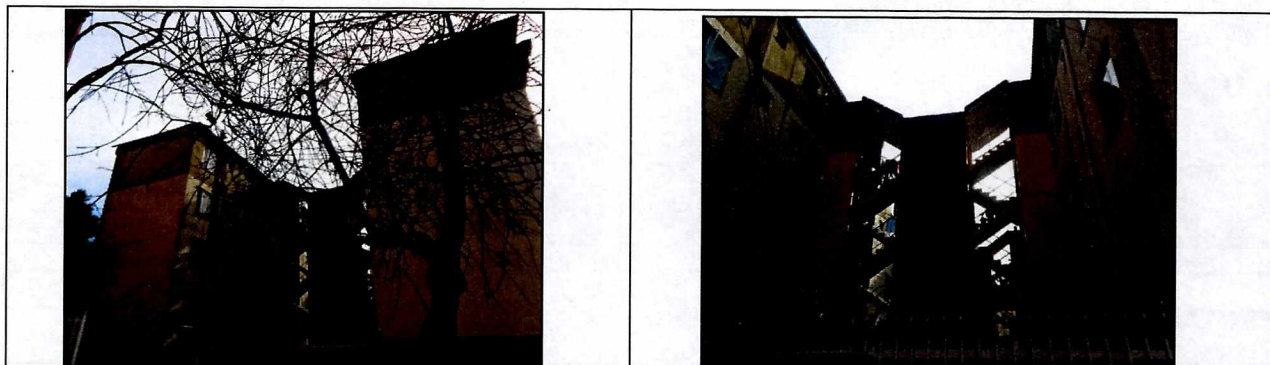
**Fotos 1 y 2.** Vista de los bloques emplazados en el predio de la Calle 48R Sur No. 3-28 Int. 1, en la Urbanización Los Molinos de la Localidad de Rafael Uribe Uribe

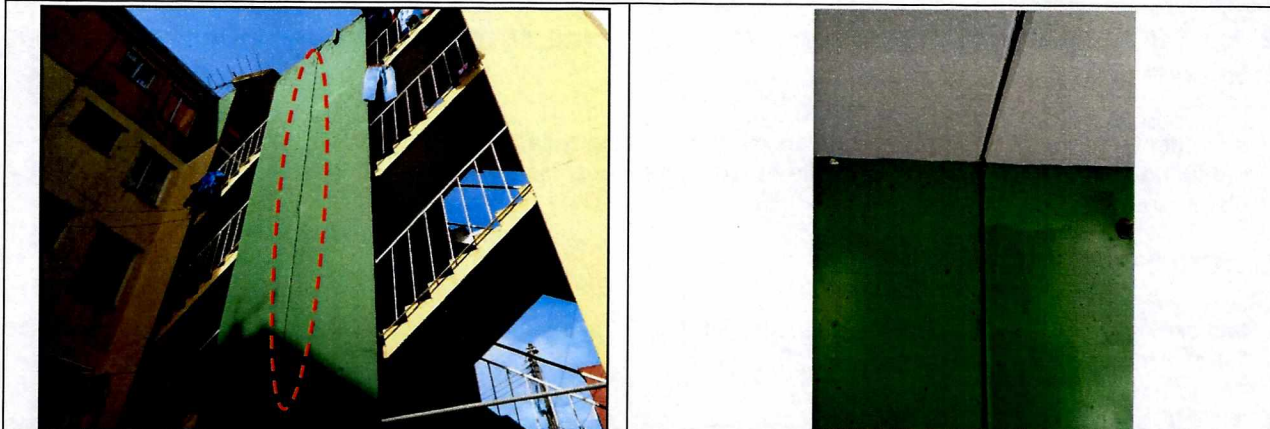
El interior 1, se encuentran conformado por dos bloques construidos de manera independiente, que cuentan con cinco niveles cada uno, en un sistema estructural de muros de carga en paneles de concreto reforzado y cubierta en tejas de fibrocemento, se evidencia en los muros de concreto que conforman el punto fijo de la escalera, en la junta de separación de los mismos una abertura de aproximadamente 1.5 centímetros, daños que se observan también en el descanso de las escaleras, fisuras en la unión de la placa de cubierta de este punto fijo con los muros pantallas (parte superior), muy posiblemente porque no se cuenta con juntas de dilatación, en la unión de estos dos elementos.

- Asentamientos diferenciales.

**Fotos 3 y 4.** Vista de la separación de las placas de concreto que conforman el punto fijo de las escaleras que unen los dos bloques..

- La estabilidad estructural de los boques y el punto fijo de las escaleras del predio de la Calle 48R Sur No. 3-28 Int. 1, en la Urbanización Los Molinos de la Localidad de Rafael Uribe Uirbe, no se encuentra comprometida en la actualidad ante cargas normales de servicio por la separación observada en los mismos.

- Al responsable y/o responsables del predio de la Calle 48R Sur No. 3-28 Int. 1, en la Urbanización Los Molinos de la Localidad de Rafael Uribe Uribe, adelantar un estudio geotécnico y estructural que determine las causas de los daños observados y se contemplen las obras que garanticen la estabilidad estructural de los bloques. Acciones que se deben adelantar con el apoyo de personal idóneo tramitando los permisos y teniendo en cuenta la normatividad vigente.
- A la Alcaldía Local de Rafael Uribe Uribe, desde su competencia, adelantar las acciones administrativas de seguimiento a las recomendaciones impartidas mediante este informe técnico con el objeto de proteger la integridad física de los habitantes del predio evaluado.

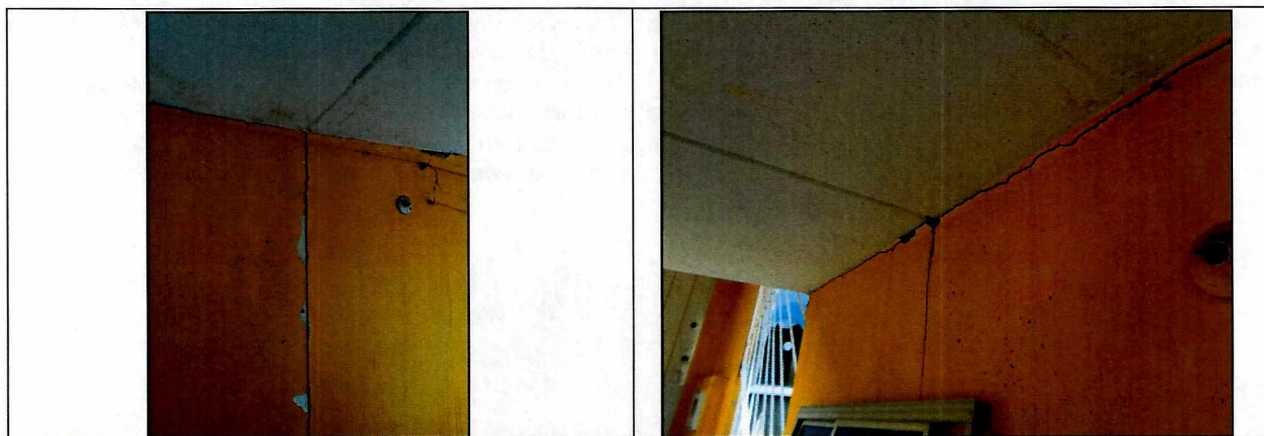
Fotos 5 y 6. Vista de la separación y las fisuras en las unión del muro y la placa de cubierta del punto fijo de la escalera
