| | <b>DIAGNÓSTICO TÉCNICO</b> | Código: | <b>CR-FT-42</b> |

**DIAGNÓSTICO TÉCNICO DI-20591**  
**SUBDIRECCIÓN DE ANÁLISIS DE RIESGOS Y EFECTOS DEL CAMBIO CLIMÁTICO**  
**GRUPO ASISTENCIA TÉCNICA**  
**RADICADO IDIGER 2024ER8173**

| <b>DIRECCIÓN:</b> | Calle 82B Sur # 46A-23 | <b>COORDENADAS</b> | <b>ÁREA INSPECCIONADA</b> | X: 89500 – 89516<br>Y: 97260 – 97270 | |

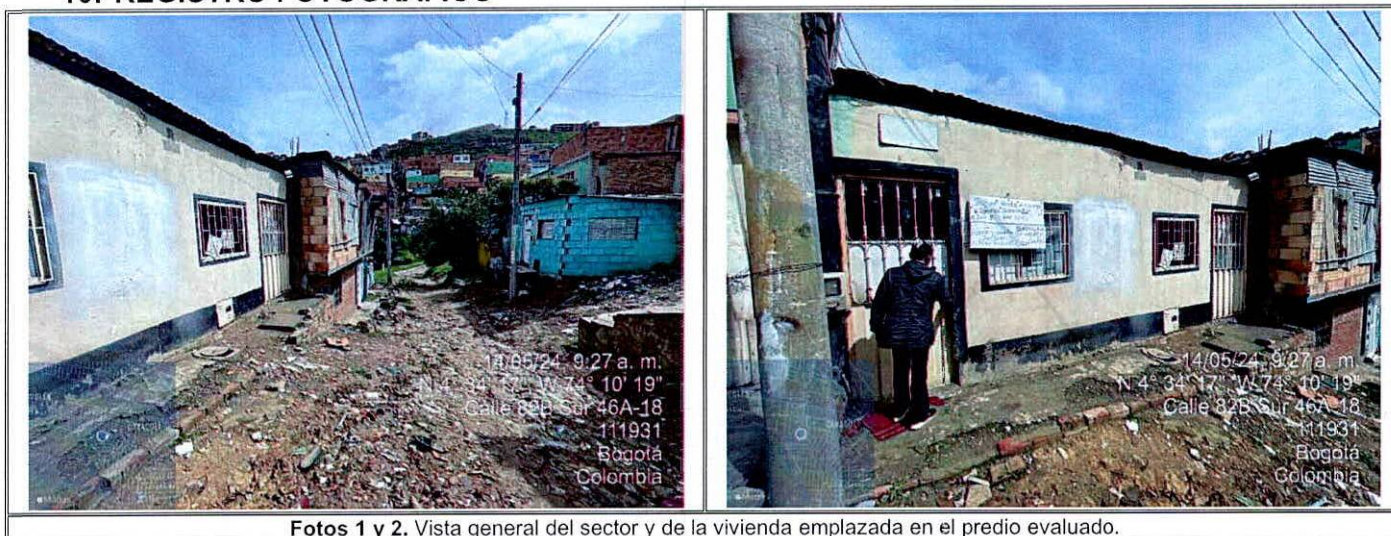
El sector donde se localiza el predio evaluado corresponde a la parte baja de una ladera con una pendiente moderada ( $11^{\circ}$  a  $20^{\circ}$ ), urbanísticamente en proceso de consolidación, con vías de acceso conformadas sobre el terreno natural y la presencia de los servicios públicos domiciliarios básicos (Foto 1 y 2).

Dada la configuración topográfica del terreno, las viviendas del sector han sido acomodadas al mismo mediante la implementación de cortes y rellenos desarrollados de manera antrópica y poco técnica. En el caso del predio de la Calle 82B Sur # 46A-23, se observa en el costado norte un relleno de aproximadamente 1m de altura, confinado por lo que parece ser un muro en mampostería simple que pudiera no ser una medida monolítica adecuada para soportar los empujes del del material y que muy probablemente carece de medidas para el manejo de las aguas de escorrentía subsuperficial. Pese a esto, no se observan daños importantes sobre la estructura de este muro (Foto 1 y 2).

Fotos 1 y 2. Vista general del sector y de la vivienda emplazada en el predio evaluado.

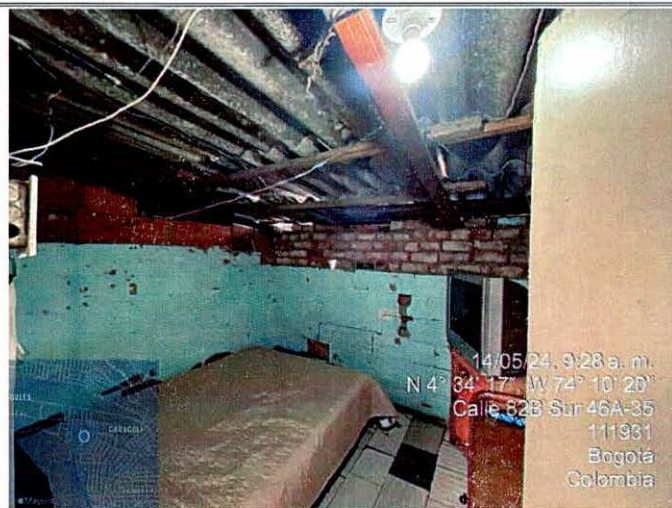
**Foto 3.** Vista al interior de la vivienda, evidencia de sus características constructivas y de la combinación de mampuestos.

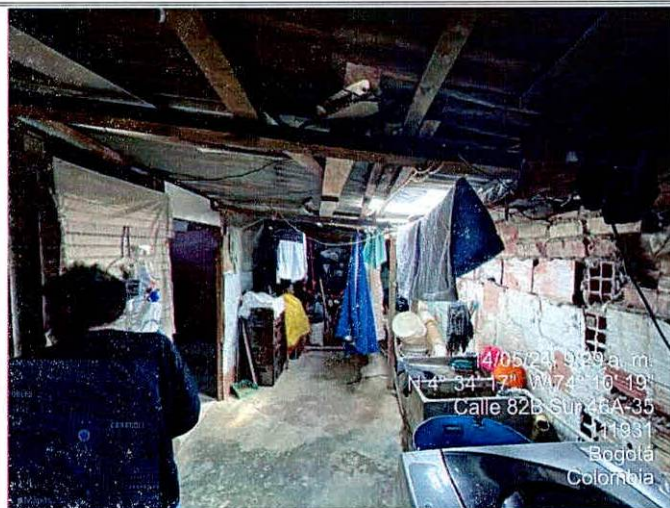
En el predio evaluado, se emplaza una vivienda de un nivel, construida según la inspección visual en mampostería simple, con piso en mortero afinado y cubierta liviana en tejas de zinc, soportada por un entramado en madera que a su vez se apoya sobre los muros de la construcción. Esta vivienda evidencia algunas deficiencias constructivas relacionadas principalmente con la carencia de elementos de confinamiento y amarre del tipo vigas y columnas y con la combinación de diferentes tipos de mampuestos (Fotos 2 y 3). Así mismo, esta vivienda evidencia algunos daños leves relacionados con agrietamientos y hundimientos en la placa de piso, principalmente hacia el costado norte de la vivienda (Foto 4).

Es probable que los daños identificados en la vivienda estén relacionados con las deficiencias constructivas identificadas y/o con una eventual falta de mantenimiento sobre la edificación.

**Foto 4.** Vista al interior de la vivienda, evidencia de sus características constructivas y de algunos daños sobre el piso.

- En el caso de no existir restricciones y/o condicionamientos al uso del suelo para el predio de la Calle 82B Sur # 46A-23, en el Barrio Jerusalén de la Localidad de Ciudad Bolívar, se recomienda al responsable y/o responsables del mismo, revisar el sistema de contención y/o confinamiento del relleno realizado para el emplazamiento de la vivienda y de ser necesario

mejorarlos junto con los sistemas de drenaje para la evacuación de las aguas de escorrentía subsuperficiales. Estas acciones deberán adelantarse con el apoyo de personal idóneo, garantizando que se cumplan los requerimientos establecidos en la normatividad vigente, para lo cual se deben tramitar los permisos y licencias respectivos.

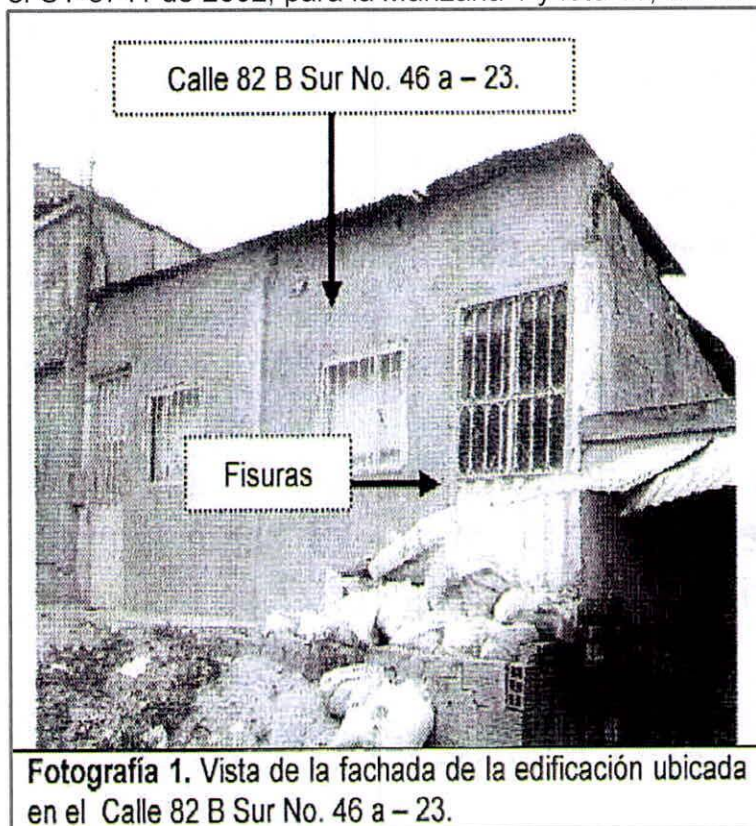
**Imagen 1.** Fotografía de la fachada del predio ubicado en la Calle 82 B sur No. 46 A – 23 y ubicado en el CT-3741 de 2002, para la Manzana 1 y lote 10, del DI-9781 de 2016.

- DI-9781**, realizado el 27 de octubre de 2016, por el fenómeno de “remoción en masa” (sic), para el predio ubicado en la Calle 82 B sur No. 46 A – 23 (Ver **Imagen 1**), este diagnóstico concluyo que “La estabilidad estructural y habitabilidad de las edificaciones emplazadas en los predios de (...) la Calle 82 B sur No. 46 A – 23 (...), se encuentran comprometidas en la actualidad ante cargas normales de servicio por los daños evidenciados en muro perimetral de cerramiento que actúa como “contención” del talud de corte y relleno ubicado entre los predios. Adicionalmente dadas las deficiencias constructivas que exponen las edificaciones, puede verse comprometida su estabilidad y habitabilidad ante cargas atípicas como el sismo; situación que no es posible precisar con base en la inspección visual realizada”.

**Fotografía 1.** Vista de la fachada de la edificación ubicada en el Calle 82 B Sur No. 46 a – 23.

De igual forma el DI recomendó “Al responsable y/o responsables de las edificaciones ubicadas en los predios de (...) la Calle 82 B Sur No. 46 A-23 (...), se recomienda implementar acciones para el mantenimiento, mejoramiento y/o reforzamiento de la edificación (incluido muro perimetral, contra talud de corte y relleno entre los predios), garantizando que se cumplan los requerimientos establecidos en el Decreto No. 926 del 19 de marzo de 2010 y el Decreto No. 340 del 13 Febrero de 2012, Reglamento Colombiano de Construcción Sismo Resistente NSR-IO de acuerdo con la normatividad vigente, para lo cual deberán tramitarse los permisos y licencias respectivas”.

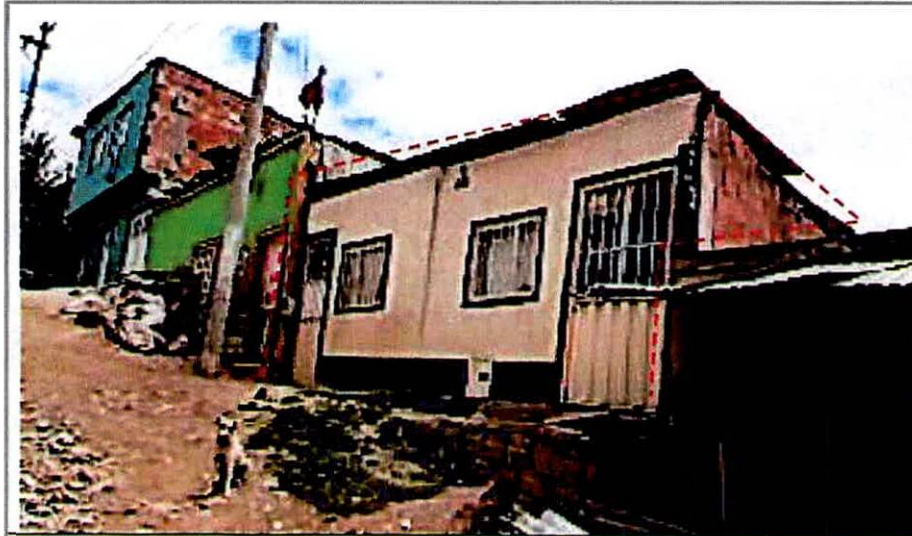
**Imagen 2.** Fotografía de la fachada del predio ubicado en la Calle 82 B sur No. 46 A – 23 y ubicado en el CT-3741 de 2002, para la Manzana 1 y lote 10, del DI-14738 de 2020.

- **DI-14738**, realizado el 7 de agosto de 2020, por el fenómeno de “*Actividades de la construcción / Deficiencias constructivas y falta de mantenimiento*”, para el predio ubicado en la Calle 82 B sur No. 46 A – 23 (Ver **Imagen 2**), este diagnóstico le indico “*A los encargados del predio P1 de la Calle 82 B Sur No. 46A-29 y del predio P2 de la calle 82 B Sur No. 46 A-23, en el Barrio Jerusalén de la Localidad de Ciudad Bolívar, se recomienda implementar acciones encaminadas al mantenimiento, mejoramiento y/o reforzamiento de la edificación incluido el muro perimetral localizado en medio de la las dos viviendas, de acuerdo a lo recomendado en el CT-3741. Lo anterior deberá ejecutarse de acuerdo a los requerimientos establecidos en el reglamento colombiano de construcción sismo Resistente NSR-10, para lo cual deberán tramitarse los permisos y licencias respectivas*”.

**Fotografía 8. Fachada predio P2**
