| | <b>DIAGNÓSTICO TÉCNICO</b> | Código: | <b>CR-FT-42</b> |

**DIAGNÓSTICO TÉCNICO – DI No. 20073**  
**SUBDIRECCIÓN DE ANÁLISIS DE RIESGOS Y EFECTOS DE CAMBIO CLIMÁTICO**  
**GRUPO ASISTENCIA TÉCNICA**  
**EVENTO SIRE 5428221**

| <b>DIRECCIÓN:</b> | Transversal 29 No. 69J-40 Sur | <b>CHIP Y/O COORDENADAS AREA INSPECCIONADA</b> | X <sub>1</sub> :91195.32 Y <sub>1</sub> :96611.70<br>X <sub>2</sub> :91184.90 Y <sub>2</sub> :96584.93<br>X <sub>3</sub> :91185.49 Y <sub>3</sub> :96571.48<br>X <sub>4</sub> :91209.76 Y <sub>4</sub> :96577.39<br>X <sub>5</sub> :91204.85 Y <sub>5</sub> :96589.67<br>X <sub>6</sub> :91210.21 Y <sub>6</sub> :96607.56 | | | |

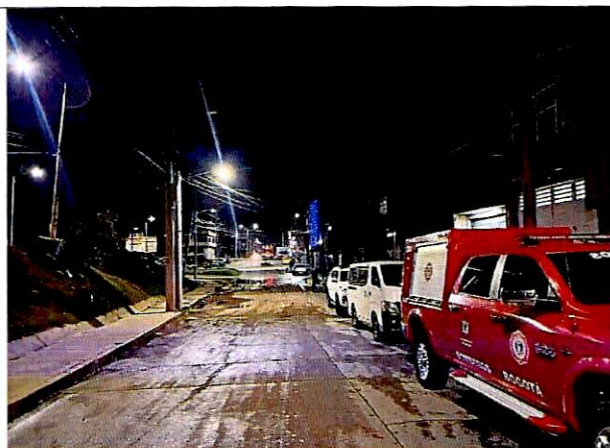
El día 05 de enero de 2024, personal del Instituto Distrital de Gestión de Riesgos y Cambio Climático - IDIGER, realizó visita técnica al costado nororiental predio de la Transversal 29 No. 69J-40 Sur, en el Barrio Arborizadora Alta de la Localidad de Ciudad Bolívar, encontrando una zona de ladera de pendientes moderadas, con vías de acceso vehicular pavimentadas (pavimento rígido), y en donde se emplazan edificaciones entre uno (01) y tres (03) niveles, construidos en su mayoría bajo un sistema estructural de muros de carga en mampostería confinada y muros de carga en mampostería no reforzada (ver fotografía 1).

**Fotografía 1.** Vista general del Barrio Arborizadora Alta de la Localidad de Ciudad Bolívar

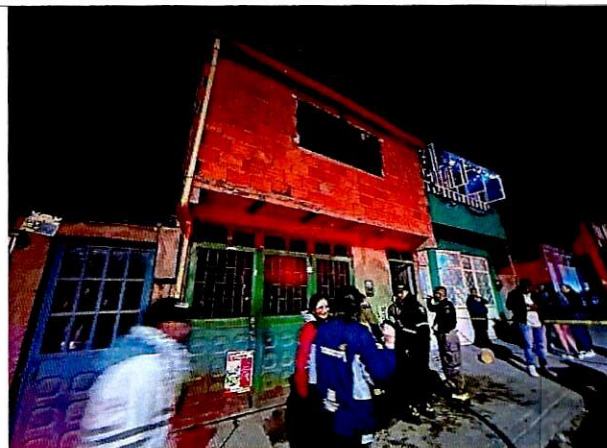
**Fotografía 2.** Fachada de la vivienda V1

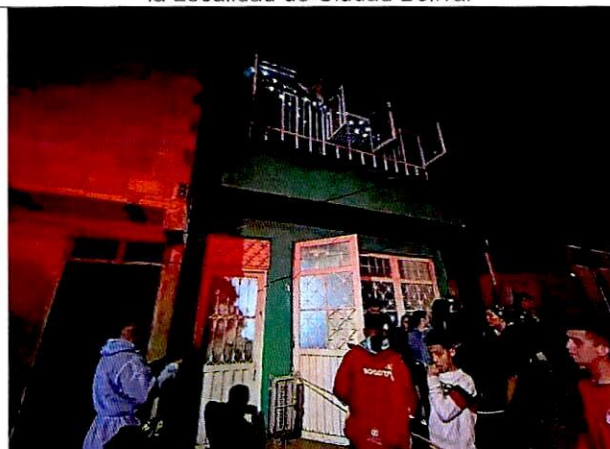
**Fotografía 3.** Fachada de la vivienda V2

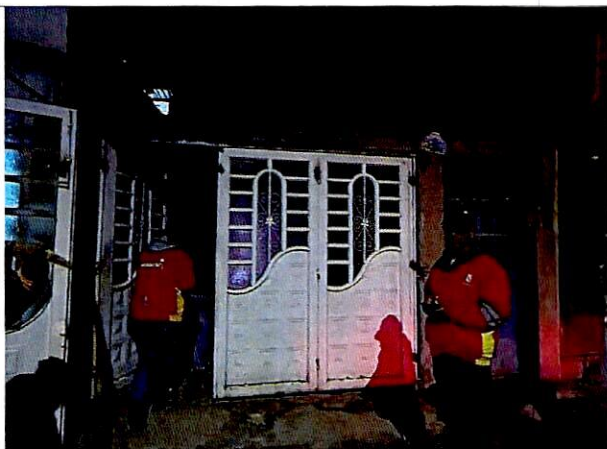
**Fotografía 4.** Fachada de la vivienda V3

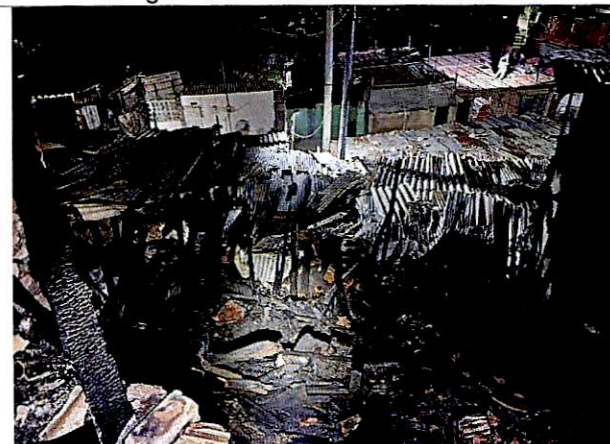
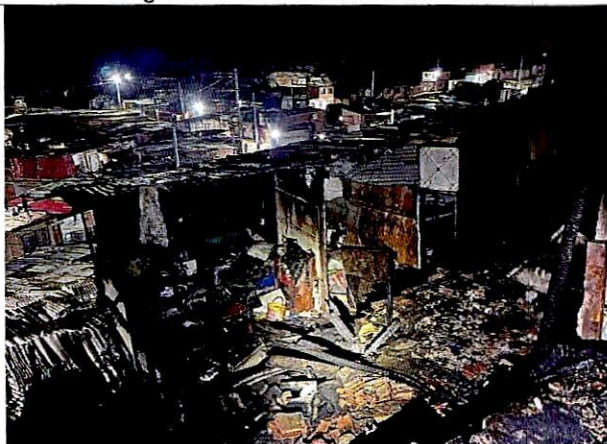
Se presenta un incendio en las viviendas de material de recuperación ubicadas en la zona central del polígono evaluado. De acuerdo con lo reportado por parte del Cuerpo Oficial de Bomberos de Bogotá, el incendio ocasionó la pérdida total de cinco viviendas en material de recuperación (ver fotografías 5 y 6). Se trata acceder al costado sur del polígono; sin embargo, la comunidad que habitaba las viviendas afectadas recomienda no desplazarse al punto, teniendo en cuenta que no garantizaban la seguridad del personal del IDIGER. Por lo tanto, no se realiza inspección visual del costado sur del polígono evaluado.

**Fotografías 5 y 6.** Vista desde V1 de las viviendas en material de recuperación con pérdida total

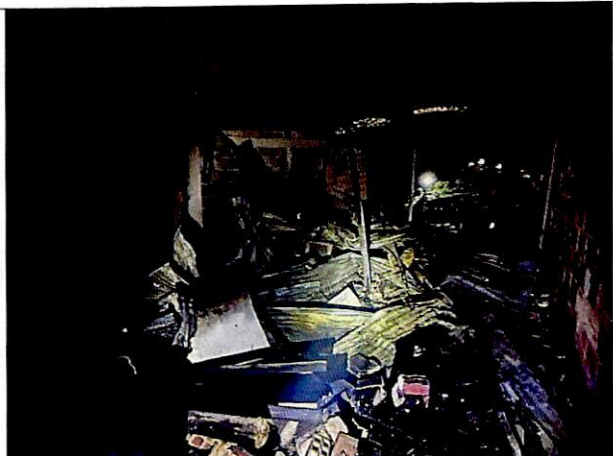
**Fotografía 7.** Pérdida total de estructura en material de recuperación en el costado posterior de V1

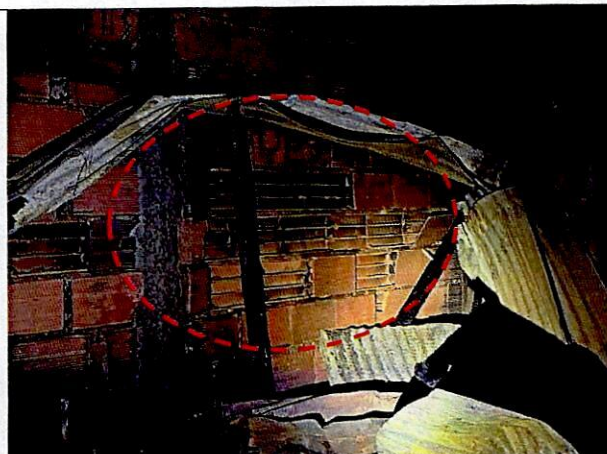
**Fotografía 8.** Falla frágil en mampuestos del muro de cerramiento del costado sur de V1

| No. | DIRECCIÓN | RESPONSABLE<br>(DATO TOMADO<br>EN CAMPO) | TIPO DE<br>CONSTRUCCIÓN | USO | N° DE<br>PISOS | DAÑOS |
|---|---|---|---|---|---|---|
| V1 | Transversal 29<br>No. 69J-40 Sur | Cindy Paola Sierra | Casa | Residencial | 2 | Leves en muro de<br>cerramiento del costado sur |

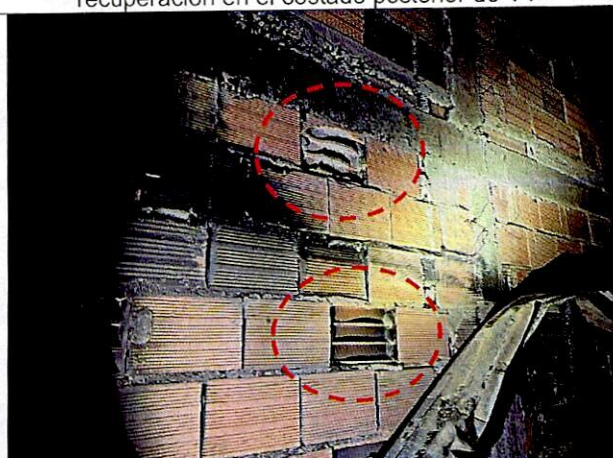
**Fotografía 9.** Falla frágil en mampuestos del muro de cerramiento del costado sur de V1

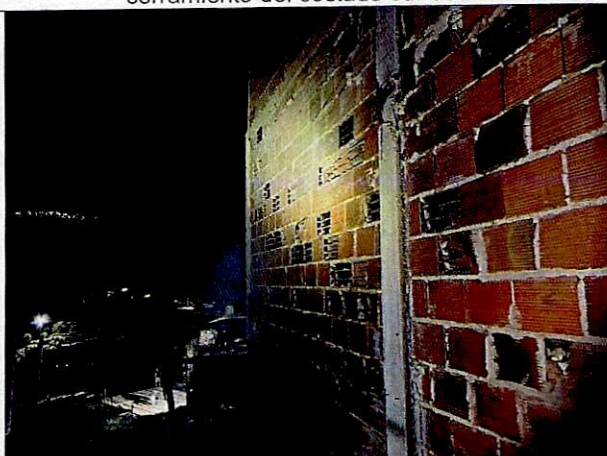
**Fotografía 10.** Falla frágil en mampuestos del muro de cerramiento del costado oriental de V2

| No. | DIRECCIÓN | RESPONSABLE<br>(DATO TOMADO<br>EN CAMPO) | TIPO DE<br>CONSTRUCCIÓN | USO | N° DE<br>PISOS | DAÑOS |
|---|---|---|---|---|---|---|
| V2 | Transversal 29<br>No. 69J-40 Sur | Héctor Calvera | Casa | Residencial | 2 | Leves en muros de<br>cerramiento de los<br>costados oriental y sur |

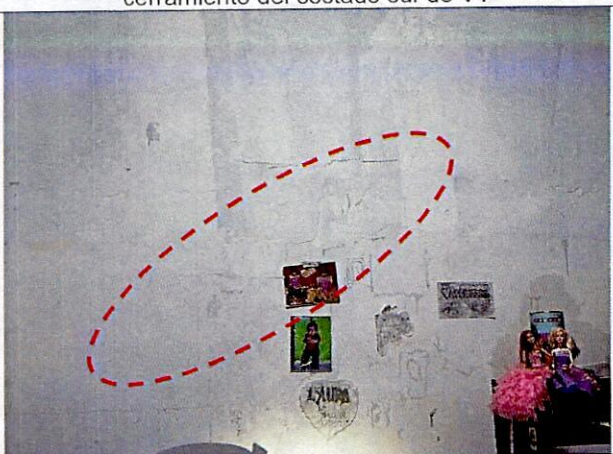
**Fotografía 11.** Grietas en muro de cerramiento del costado suroriental de V2

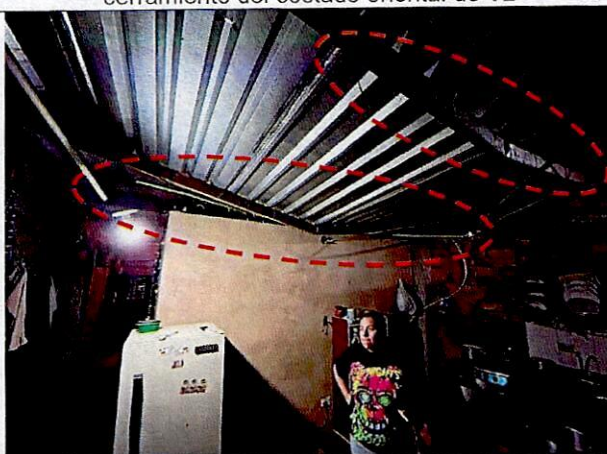
**Fotografía 12.** Deformación excesiva en las correas de la cubierta de la cocina de V3

| No. | DIRECCIÓN | RESPONSABLE<br>(DATO TOMADO<br>EN CAMPO) | TIPO DE<br>CONSTRUCCIÓN | USO | N° DE<br>PISOS | DAÑOS |
|---|---|---|---|---|---|---|
| V3 | Transversal 29<br>No. 69J-40 Sur | Nancy González | Casa | Residencial | 1 | Fuertes en cubierta y de la<br>cocina y en apoyo del dintel<br>del baño |

- La estabilidad estructural, funcionalidad y habitabilidad de la vivienda V3 del predio de la Transversal 29 No. 69J-40 Sur, del Barrio Arborizadora Alta de la Localidad de Ciudad Bolívar, se encuentra comprometida en la actualidad ante cargas de servicio por el riesgo de colapso parcial de la cubierta en la cocina, y del colapso del dintel del baño. Mediante la inspección visual no es posible confirmar si los daños evidenciados en la vivienda V3 están directamente relacionados con el incendio reportado.

- A los habitantes de la vivienda V3 del predio de la Transversal 29 No. 69J-40 Sur, del Barrio Arborizadora Alta de la Localidad de Ciudad Bolívar, acoger la recomendación de evacuación preventiva del inmueble.

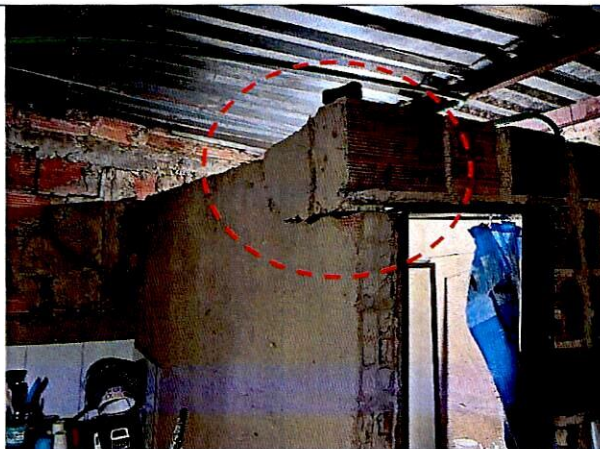
Fotografía 13. Grieta en el apoyo del dintel de la puerta del baño de V3
