| | <b>DIAGNÓSTICO TÉCNICO</b> | Código: | CR-FT-42 |

**DIAGNÓSTICO TÉCNICO – DI-20598**  
**SUBDIRECCIÓN DE ANÁLISIS DE RIESGOS Y EFECTOS DEL CAMBIO CLIMÁTICO**  
**GRUPO ASISTENCIA TÉCNICA**  
**RADICADO IDIGER No. 2024ER8335**

| <b>DIRECCIÓN:</b> | Muro ubicado dentro del predio de la KR 13B # 40I - 45 Sur frente a la CL 41 Sur # 13B - 15 | <b>COORDENADA MEDIA<br/>ÁREA INSPECCIONADA</b> | | | X <sub>1</sub> : 4° 34' 16" N<br>Y <sub>1</sub> : 74° 07' 04" W | | |

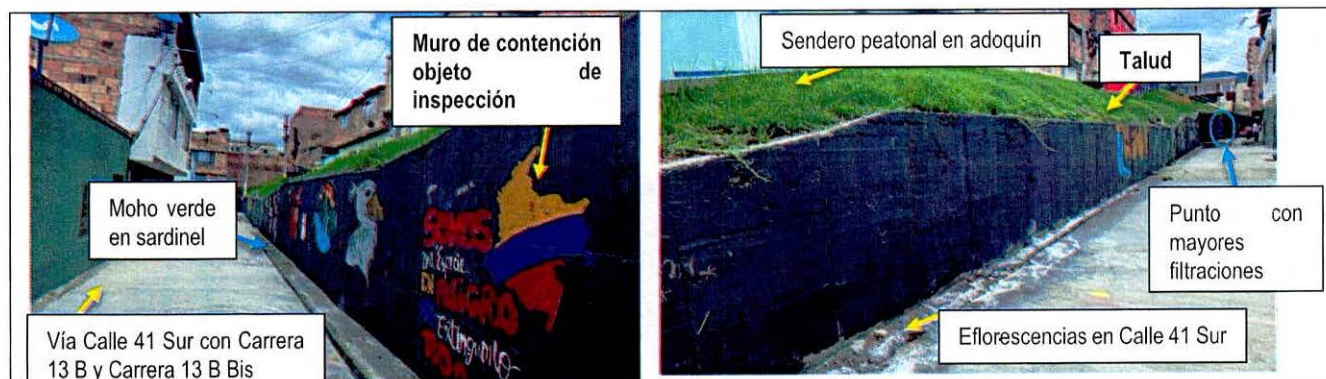
Fotos No. 1 y 2. Vista del sector inspeccionado.

El sector de la Calle 41 Sur entre la Carrera 13 B y Carrera 13 B Bis, corresponde a una vía peatonal en pavimento rígido, ubicada en la parte baja de un talud de aproximadamente 6 metros de altura y 45 metros de longitud, estabilizado mediante un muro de contención de concreto reforzado de 20 cm de ancho y altura variable descendente que va desde los 3 metros hasta 1 metro de altura; se evidencia que el muro de contención carece de medidas para el manejo del drenaje de aguas de escorrentía superficial y subsuperficial provenientes del talud, tipo lloraderos o canales de desagüe en la parte inferior del muro, que han ocasionado en el sardinel de la vía peatonal de la Calle 41 Sur entre la Carrera 13 B y Carrera 13 B Bis, manchas verdes de moho y musgo, así como eflorescencias causadas por la acumulación de éstas humedades. (Ver fotos 1 y 2).

- A la Alcaldía Local de Rafael Uribe Uribe, desde su competencia, adelantar las acciones de reparación integral de los daños evidenciados, mantenimiento y/o mejoramiento de los elementos estructurales que conforman el muro de contención emplazado sobre la Calle 41 Sur entre la Carrera 13B y Carrera 13B Bis, Barrio Granjas de San Pablo - Localidad de Rafael Uribe Uribe, junto con sus medidas complementarias para el manejo del drenaje de aguas de escorrentía superficial y subsuperficial provenientes del talud que sostiene. Dichas medidas deberán ser definidas a partir de los estudios técnicos pertinentes e implementadas con el apoyo de personal idóneo; lo anterior, con el fin de garantizar las condiciones de estabilidad y funcionalidad de la estructura, y dando cumplimiento a los requerimientos y a las especificaciones técnicas establecidas en la normativa vigente, Reglamento Colombiano de Construcción Sismo-Resistente 2010 (NSR-10).

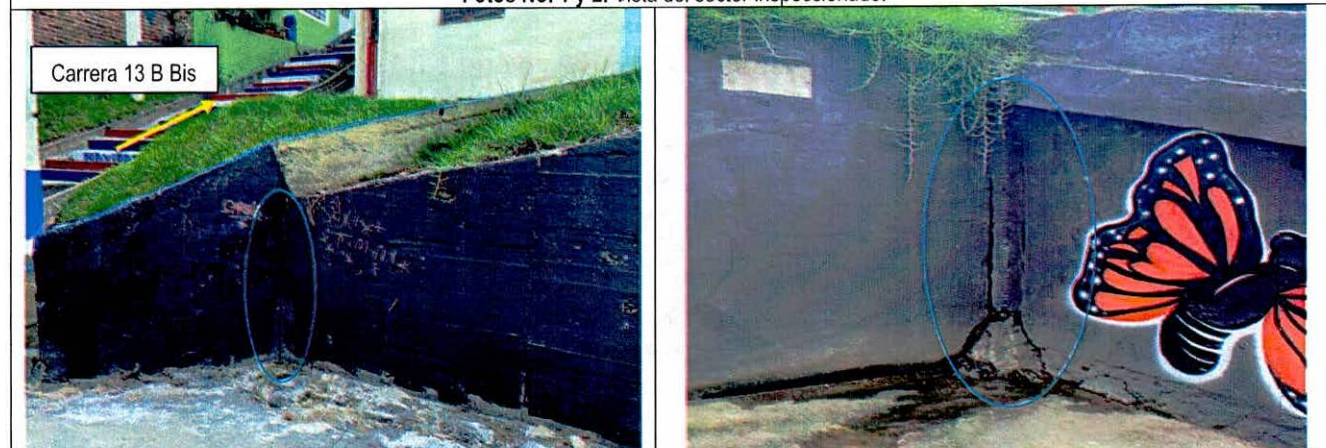
En los extremos del muro, es decir sobre la Carrera 13 B y en la Carrera 13 B Bis, se observa aumento de la abertura en las dilataciones entre paredes del muro de hasta 2cm de ancho aproximadamente; especialmente, en el la junta de las paredes del muro en la Carrera 13B, se observa filtración constante de agua desde la parte superior del muro hasta su base, y en esta zona, que han producido grietas en forma diagonal en la base de la esquina del muro de longitudes cercanas a los 40cm. (Ver fotos 3 y 4). No se observan más daños a nivel estructural en el muro de contención como grietas o pandeo.

| SI | X | NO | ¿CUAL? | <ul style="list-style-type: none"> <li>- Afectación principal en esquina oriental del Muro de contención, es decir sobre la Calle 41 Sur con Carrera 13B, por filtraciones constantes.</li> <li>- Eflorescencias, moho verde en vía peatonal de la Calle 41 Sur en la parte inferior del muro</li> <li>- Crecimiento de material vegetal en separaciones de adoquines en sendero peatonal ubicado en la corona del talud inspeccionado en la Calle 41 Sur entre Carrera 13B y 13B Bis</li> </ul> |

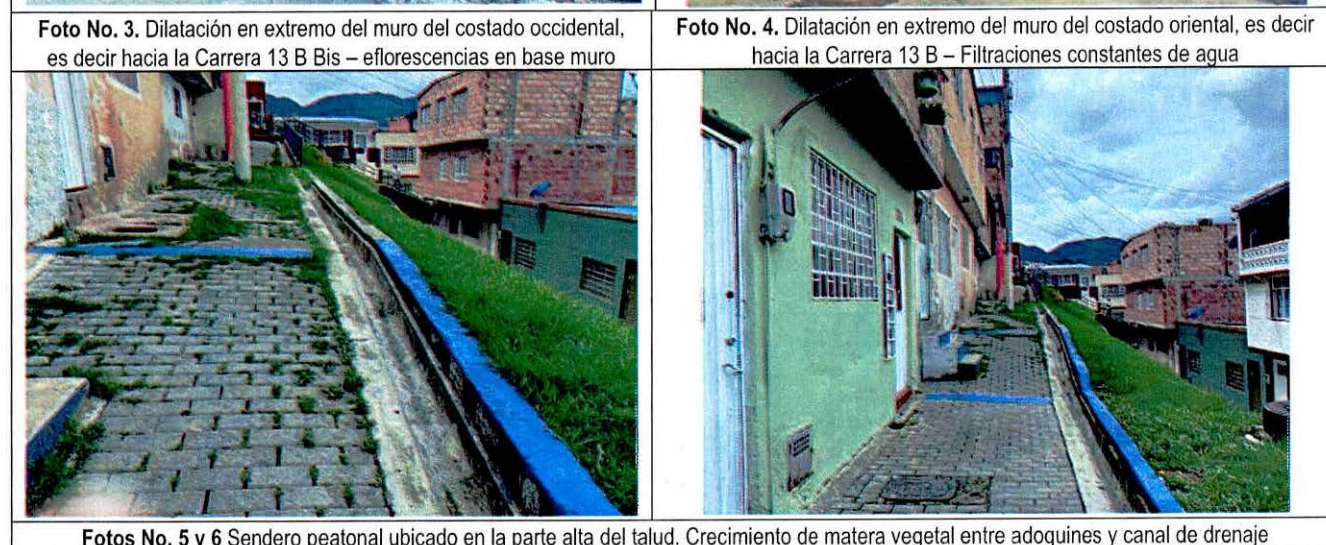
Sobre la corona del talud, pasa un sendero peatonal adoquinado de acceso a las viviendas emplazadas en esta zona, el cual presenta crecimiento vegetal entre las separaciones de los adoquines; entre el sendero y la zona verde, se observa una cuneta semicircular como medida de drenaje. (Ver fotos 5 y 6).

- Se recomienda a la Alcaldía Local de Rafael Uribe Uribe y al Instituto de Desarrollo Urbano IDU, que, de manera articulada, se implementen acciones de mantenimiento de la vía peatonal y sendero peatonal localizados en la parte baja y alta del talud localizado en la Calle 41 Sur entre Carrera 13B y 13B Bis, cuyo Código de Identificación Vial 18007929, afectados por moho, eflorescencias y crecimiento de material vegetal.
