## DIAGNÓSTICO TÉCNICO

**DIAGNÓSTICO TÉCNICO – DI No. 19895**  
**SUBDIRECCIÓN DE ANÁLISIS DE RIESGOS Y EFECTOS DE CAMBIO CLIMÁTICO**  
**GRUPO ASISTENCIA TÉCNICA**  
**EVENTO SIRE No.5426469**

La emergencia se atiende debido a que al medio día del 26 de noviembre se presenta un incendio estructural al interior de una de las unidades habitacionales localizada en el predio P1.

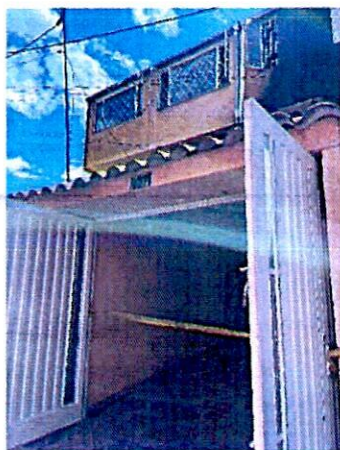
- En el predio P1 se emplazan dos (02) unidades habitacionales. Donde que se identifica:
  - La unidad habitacional P1A (costado oriental) corresponde a una construcción de tres (03) niveles, de uso residencial, construida bajo un sistema estructural en mampostería confinada, (Ver fotografía 1 y 2). La inspección visual se realiza en compañía del señor Mauricio Molina Farfán responsable del inmueble. Se observan daños correspondientes a colapso de una teja plástica de la zona de acceso (parqueadero) y fisura de tendencia vertical y diagonal de 2.5, de longitud y 3mm de abertura localizada en muro perimetral costado oriental, (Ver fotografías 3 y 4).

**Fotografías 1** Fachada unidad habitacional P1A emplazada en el predio P1.

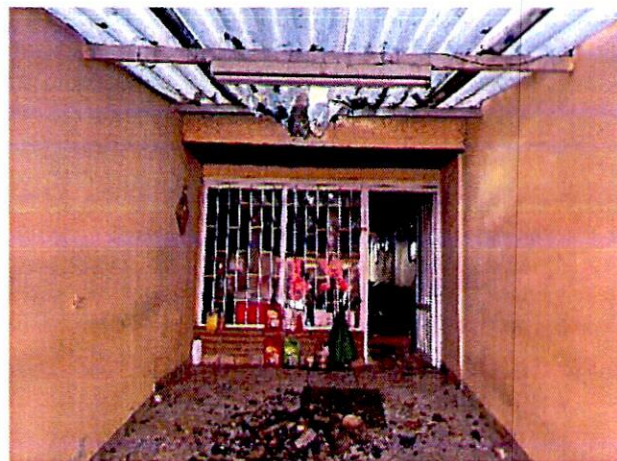
**Fotografía 2.** Daños observados en la unidad habitacional P1A emplazada en el predio P1.

- A los responsables, encargados y/o propietarios de las construcciones emplazadas en el predio P1 (P1A de la Calle 61 Sur No.70-31) y predio P2 (P2A de la Calle 61 Sur No.70-23 y P2B de la Calle 61 Sur No.70-25), en el Sector Catastral Madelena de la Localidad de Ciudad Bolívar, se recomienda adelantar las gestiones necesarias para que se desarrollen las acciones de reparación de los daños identificados.

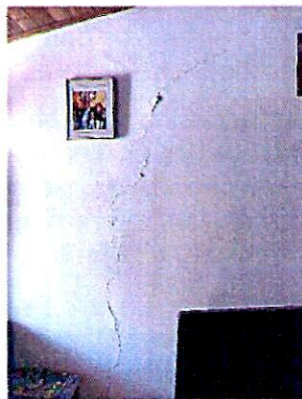
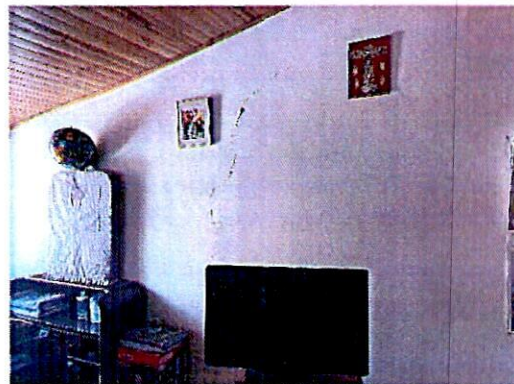
**Fotografías 3 y 4.** Daños observados en la unidad habitacional P1A emplazada en el predio P1.

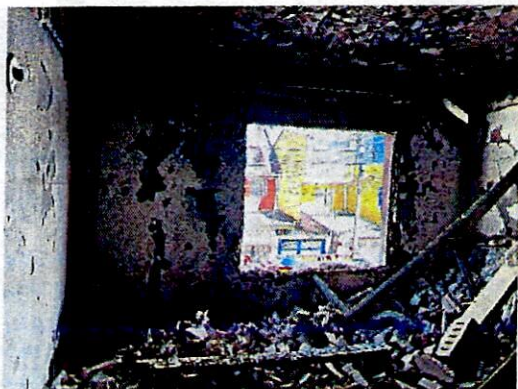
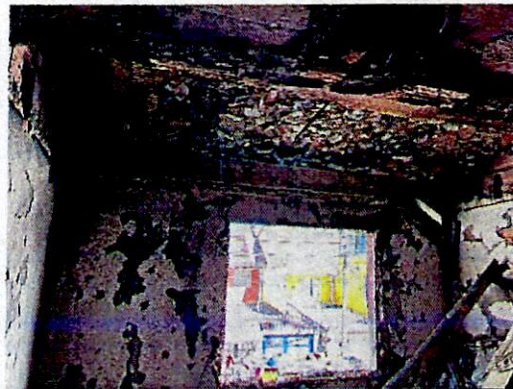
- En la unidad habitacional P1B (costado occidental) se emplaza una construcción de dos (02) niveles y un (01) altillo, de uso residencial, construida bajo un sistema estructural en mampostería confinada y placa de entepiso en concreto. En el segundo nivel es donde se presenta el incendio estructural. La visita técnica se realiza en compañía del señor Gabriel Sarmiento responsable del inmueble. Se observan daños correspondientes a fisuras y desprendimiento de recubrimiento de muros perimetrales y muros divisorios, (Ver fotografías 5 y 6). Es importante resaltar que, durante la inspección visual, se identifican desprendimientos en los acabados de la placa de entepiso a nivel del altillo. Esta placa presenta deficiencias constructivas, ya que ha sido construida con escombros en lugar de concreto, lo que ha ocasionado ligeras ondulaciones en su estructura.

Fotografías 5 y 6. Daños observados en la unidad habitacional P1B emplazada en el predio P1.

- Aumento de los daños identificados en las unidades habitacionales P1A, P1B, P2A, P2B de no implementar las acciones de reparación y/o intervención de los daños evidenciados.
- Es posible que debido a las deficiencias constructivas que se observan en la placa de entepiso del altillo de la unidad habitacional P1B, se presente colapso parcial o total de la misma, de no adelantar las acciones necesarias de intervención.

- A los responsables, encargados y/o propietarios de la construcción emplazada en el predio P1 unidad habitacional P1B de la Calle 61 Sur No.70-33, en el Sector Catastral Madelena de la Localidad de Ciudad Bolívar, se recomienda acatar la recomendación de evacuación del inmueble, hasta tanto se implementen las acciones de reparación e intervención de los daños evidenciados, con el objetivo de garantizar condiciones de estabilidad y seguridad de la misma. Asimismo, se recomienda adelantar las acciones de intervención de la placa de entepiso del altillo dado las múltiples deficiencias constructivas que se observan en la misma. Todo esto garantizando que se cumplan con los requisitos establecidos en la normativa vigente para la cual se deben tramitar los permisos y licencias respectivas.

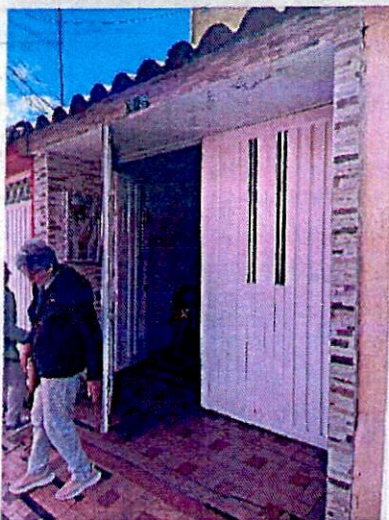
- En el predio P2 se localizan dos (02) unidades habitacionales, de tres (03) niveles, de uso residencial, construidas bajo un sistema estructural en mampostería confinada y placa de entepiso en concreto, (Ver fotografía 7). En el inmueble se observa lo siguiente:

Fotografía 2. Fachada unidad habitacional P2B emplazada en el predio P2.

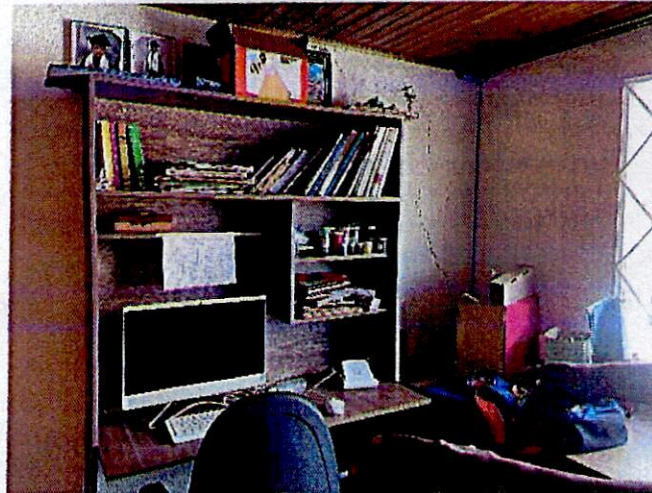
- En la unidad habitacional P2B (costado occidental) se realiza la inspección visual en compañía de la señora Nayda Casas Morales, quien es una de las responsables del predio. Se observan fisuras tanto de tendencia vertical como horizontal de hasta 2 metros de longitud y 4 mm de abertura localizadas en los muros perimetrales y de fachada del segundo nivel costado occidental. Asimismo, se evidencia una fisura de tendencia vertical con una apertura de aproximadamente 1.5 mm y una longitud de 2.3 metros (Ver fotografías 8 y 9).

Fotografía 8. Daños observados en la unidad habitacional P2B emplazada en el predio P2.

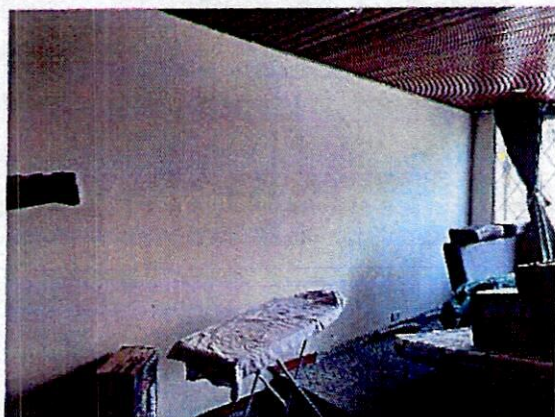
Fotografía 9. Daños observados en la unidad habitacional P2B emplazada en el predio P2.

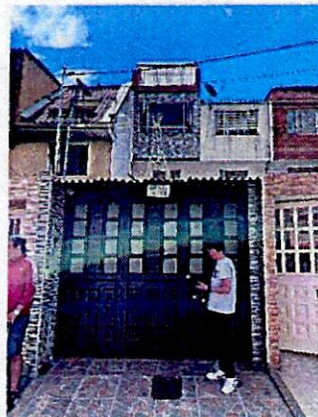
- En el predio P3, se emplaza dos (02) unidades habitacionales, de tres (03) niveles, de uso residencial, construidas bajo un sistema estructural en mampostería confinada y placas de entepiso en concreto, (Ver fotografía 10). En el inmueble se identifica lo siguiente:

Fotografía 3. Fachada unidad habitacional P1A emplazada en el predio P3.

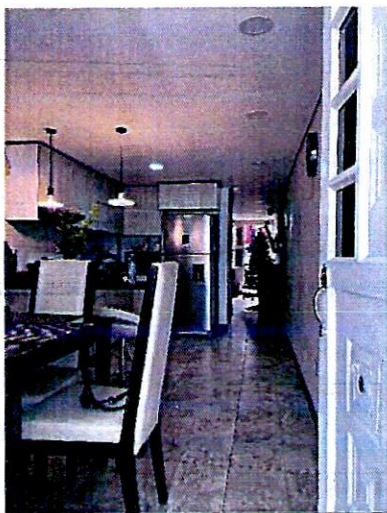
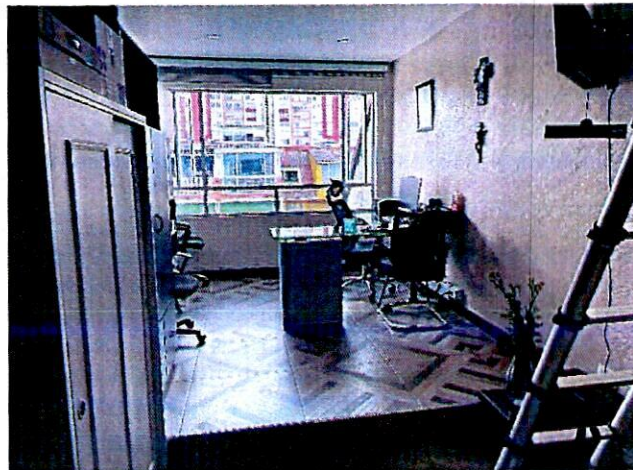
- En la unidad habitacional P3A (costado oriental) no se identifica ningún tipo de daño en elementos estructurales y no estructurales asociados al incendio estructural, (Ver fotografías 11 y 12).

Fotografías 11 y 12. Interior unidad habitacional P1A emplazada en el predio P3.
