**DIRECCIÓN DE PREVENCIÓN Y ATENCIÓN DE EMERGENCIAS**

**DIAGNÓSTICO TÉCNICO No. DI-4286**  
**PROYECTO ALTOS DE LA ESTANCIA**

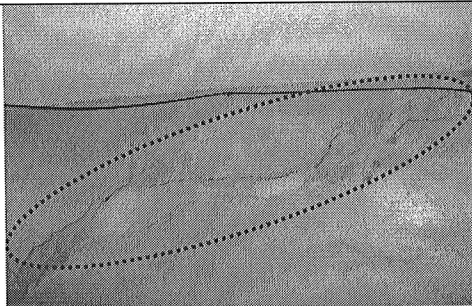
Se evidencia la presencia de grietas con aberturas entre 3mm y 5mm en el muro de cerramiento perimetral de la habitación ubicada en la parte frontal (garaje), ubicado en el costado sur-occidental del predio evaluado en la Calle 63A Sur No. 74A-22 en el Barrio San Rafael Altos de la Estancia.

Entre las posibles causas por las cuales se presentan los agrietamientos en el muro de cerramiento de la vivienda en comento, evidenciamos deficiencias constructivas, sumadas a la humedad que se presenta por la ruptura de un tubo interno de agua. Adicionalmente, con base en la inspección visual realizada a la vivienda ubicada en la Calle 63A Sur No. 74A-22, se observó que las demás unidades habitacionales no presentan ningún tipo de patología que sugiera el compromiso en la estabilidad y habitabilidad del resto de la edificación, lo que evidencia que a la fecha no hay Procesos de Remoción en Masa activos de carácter general ni local en el área evaluada.

| <p><b>Foto 1.</b> Grieta de tendencia diagonal en el muro del costado Sur-occidental de la habitación ubicada en el costado sur-occidental de la vivienda.</p> | <p><b>Foto 2.</b> Grieta de tendencia diagonal en el muro del costado Sur-occidental de la habitación ubicada en el costado norte de la vivienda.</p> | |

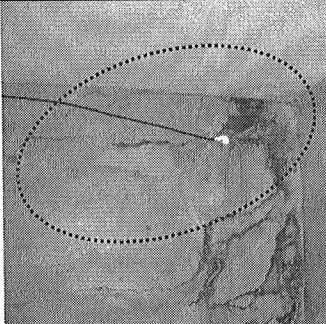
De igual manera con base en la inspección visual se evidenciaron algunos desprendimientos menores de pañete y grietas aisladas con aberturas menores a los 5mm de tendencia longitudinal y diagonal, presentes en muros de cerramientos perimetral, afectaciones que pueden estar relacionadas con la falta de mantenimiento de dichos sectores de la estructura.

| <p><b>Foto 3.</b> Desprendimiento de pañete del muro del costado Sur-occidental de la vivienda ubicada en la calle 63A sur No. 74A-22.</p> | <p><b>Foto 4.</b> Presencia de Humedad en el muro de cerramiento perimetral de la vivienda ubicada en la Calle 63A sur No. 74A-22.</p> | <p><b>Foto 5.</b> Humedad y pérdida de mortero de recubrimiento en Columna ubicada al costado sur-occidental de la vivienda evaluada.</p> |

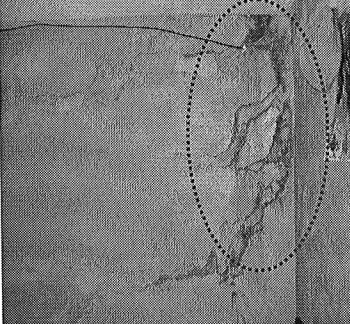
Adicionalmente con base en la inspección visual realizada al interior de la edificación emplazada en el predio evaluado, se observó la presencia de humedad en el muro de cerramiento perimetral de la habitación ubicada en el costado sur-occidental de la vivienda (garaje), causada por la ruptura de un tubo que conduce las aguas utilizadas en el lavadero ubicado en el techo de la vivienda.
