| <br><b>ALCALDÍA MAYOR<br/>DE BOGOTÁ D.C.</b><br><small>AMBIENTE</small><br><small>Departamento Distrital de Gestión de Riesgos<br/>y Cambio Climático</small> | <h2 style="margin: 0;">CONCEPTO TÉCNICO DE<br/>AMENAZA RUINA</h2> | Código: | GPR-FT-06 |

| 1.1 CONCEPTO DE AMENAZA RUINA Nº CAR: | 2502 |

| 2.5 DIRECCIÓN: | CALLE 116 No. 23 – 57 |
| 2.7 FECHA DE VISITA: | 23 DE OCTUBRE DE 2014 |

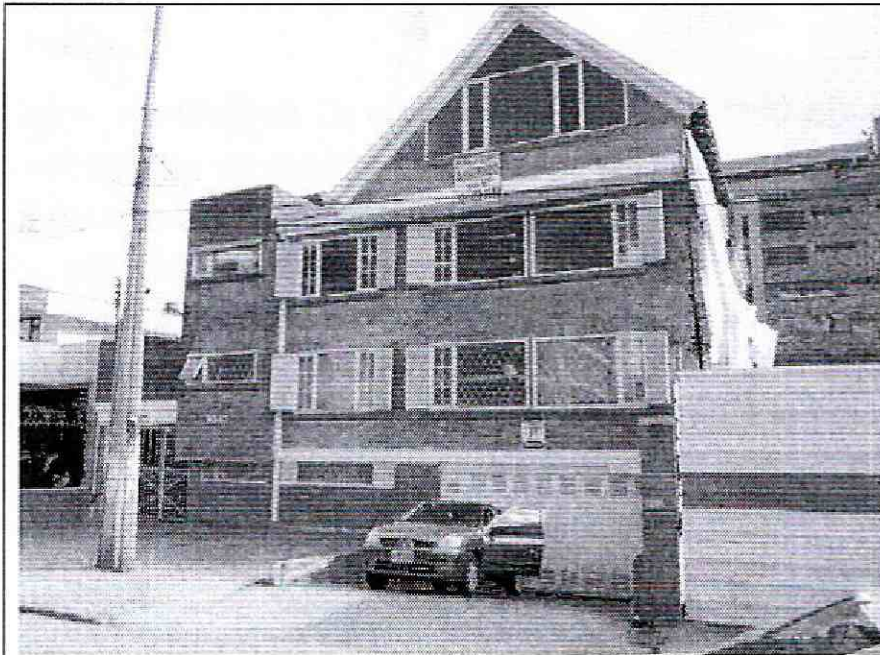
El inmueble objeto de la visita técnica es una edificación de cuatro niveles incluyendo el semisótano, cuya estructura principal son muros de mampostería de ladrillo y bloques de arcilla cocida en combinación con pórticos de concreto incompletos en el semisótano. Los entresijos están compuestos por placas de concreto con vigas descolgadas. La cubierta es liviana de madera con teja shingle y de fibro cemento en algunos sectores, el aislamiento posterior de un nivel está cubierto con tejas traslucidas plásticas apoyadas en elementos metálicos en celosía. El muro de fachada tiene acabados de mampostería a la vista, los muros internos tiene acabado de pañete liso y pintura. El aspecto de la fachada de la edificación al momento de la visita se puede observar en la foto 1 del registro fotográfico.

Foto 1. Vista general del exterior del inmueble visitado.

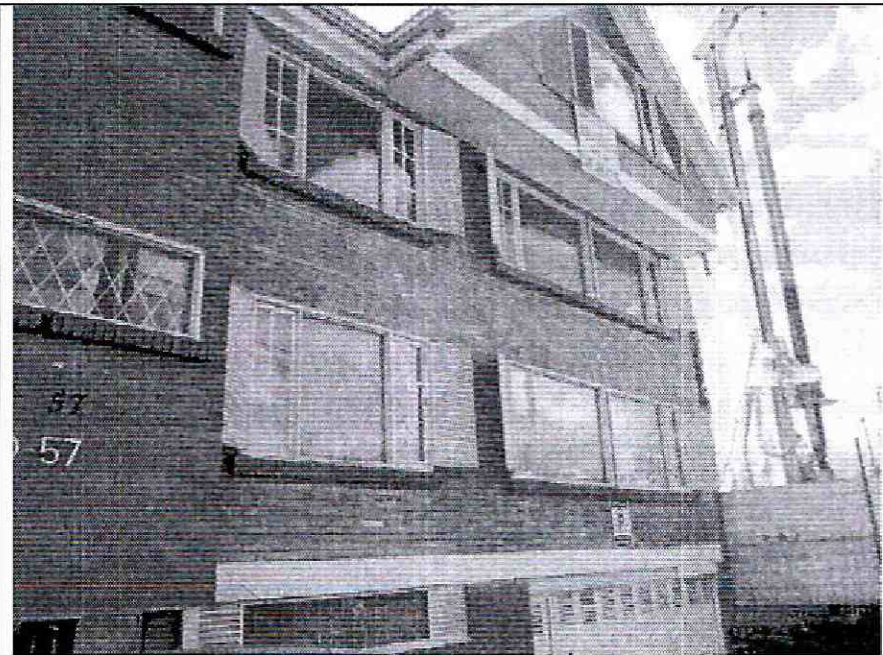
Foto 2. Muros de fachada en buenas condiciones.

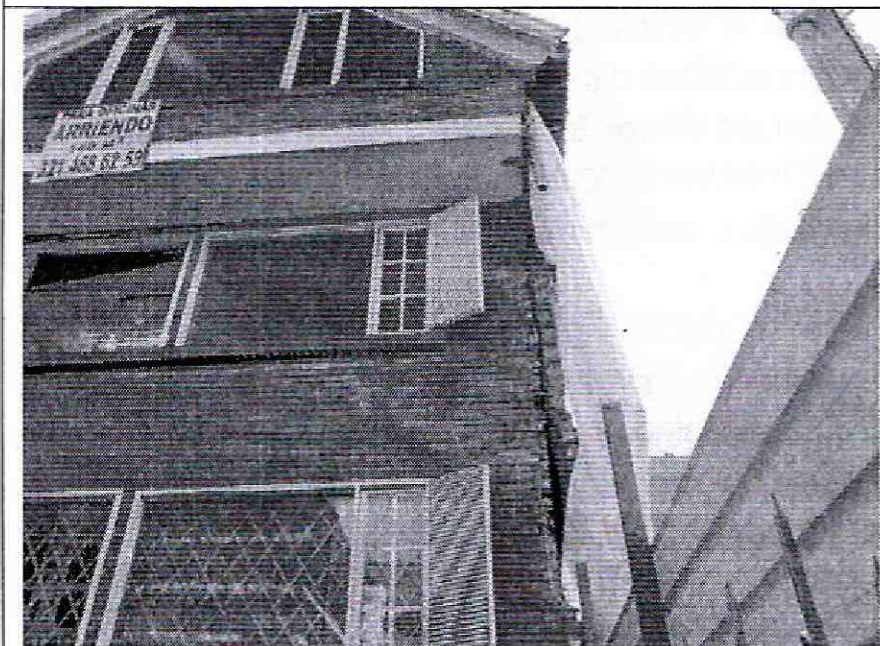
Foto 3. Extremo occidental del muro de fachada.

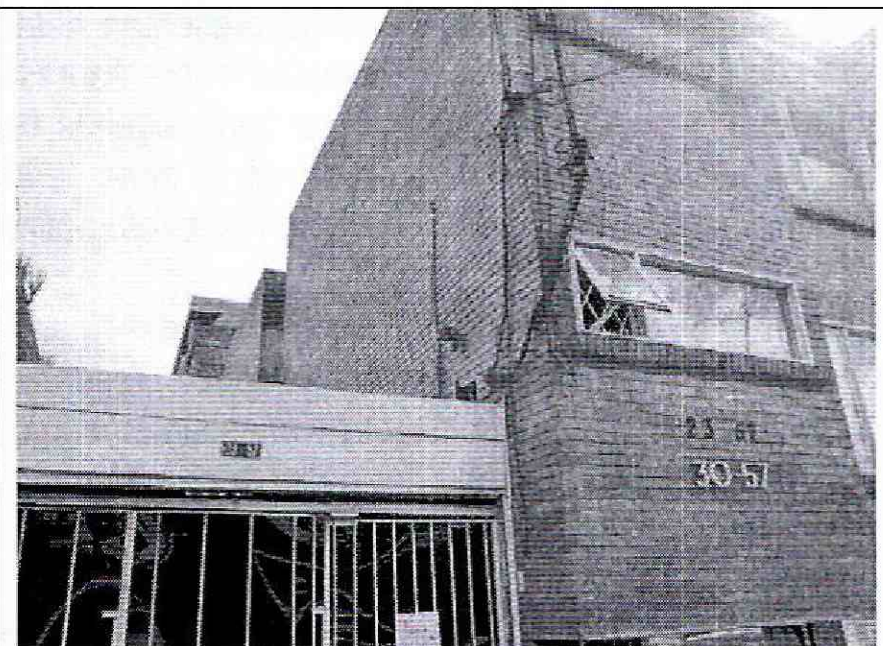
Foto 4. No se detectan afectaciones en muro de fachada.

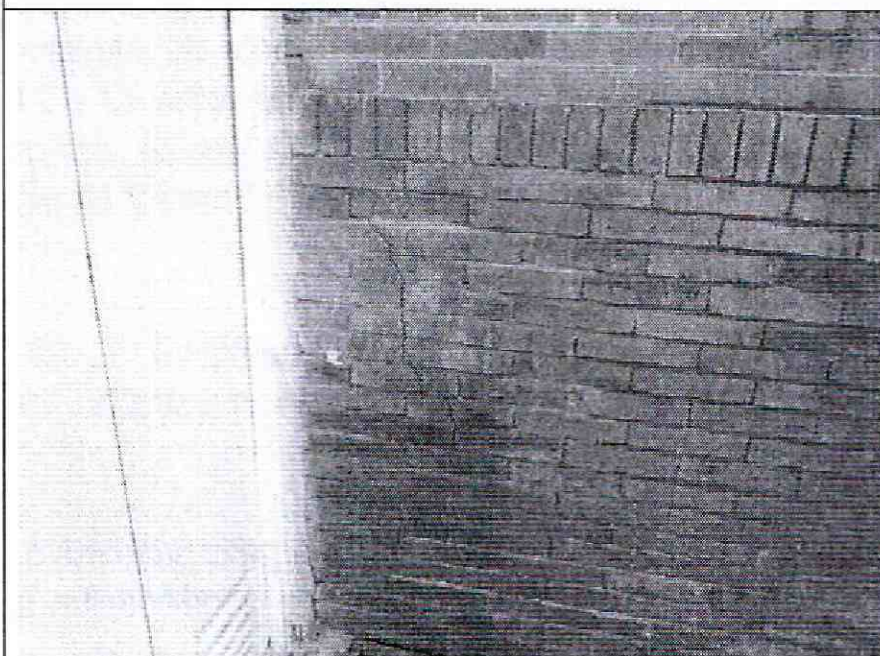
En el momento de la visita se observó que la edificación se encuentra en buenas condiciones de mantenimiento y estructurales, los elementos en general presentan deterioro leve e incipiente. En el muro de fachada no se observan daños como pueden ser agrietamientos, fisuras o deformaciones a excepción del medio muro lateral de la entrada en el costado occidental que tiene algunas fisuras, en los muros de fachada no se evidencian otros indicios de mal comportamiento estructural. El muro de lindero del costado occidental está cubierto por una lona de material sintético. Las fotos 1 a 6 del registro fotográfico muestran el estado de la fachada y el sector externo.

Foto 5. Fisuras en el medio muro de entrada occidental.

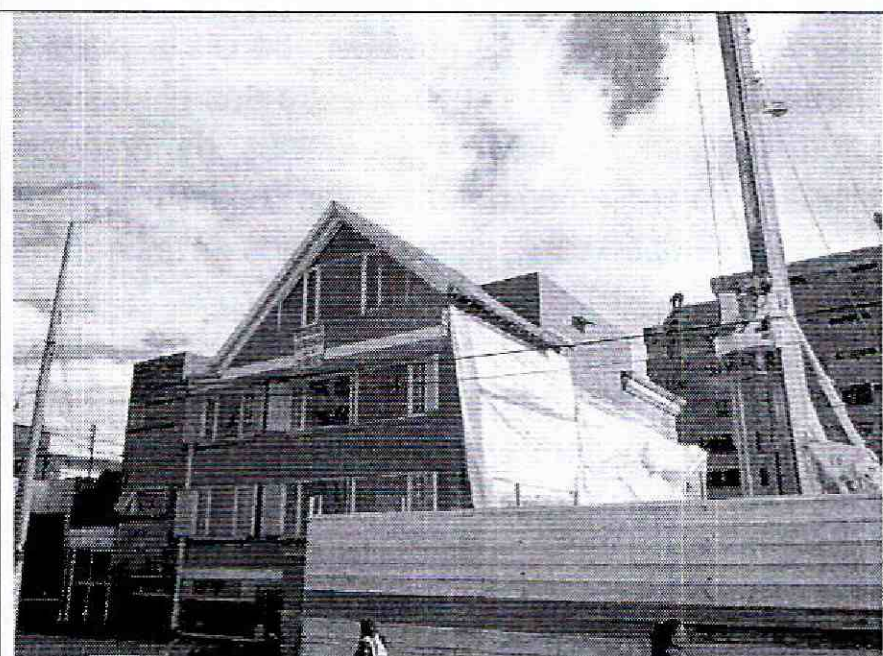
Foto 6. Costado occidental cubierto con lona sintética.

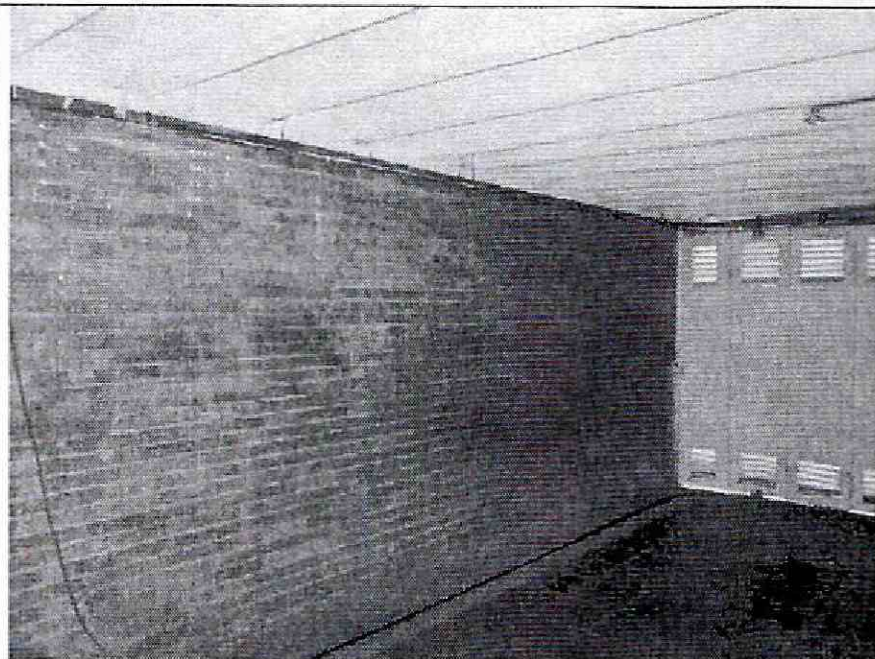
Foto 7. Muro occidental en semisótano, sin columnas.

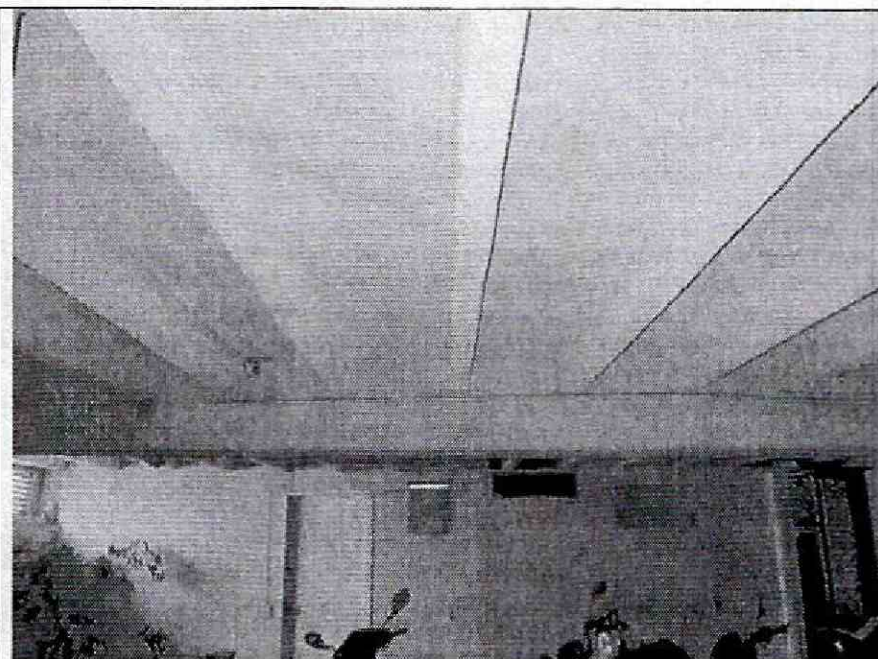
Foto 8. Apoyo de viguetas en vigas, buen estado.

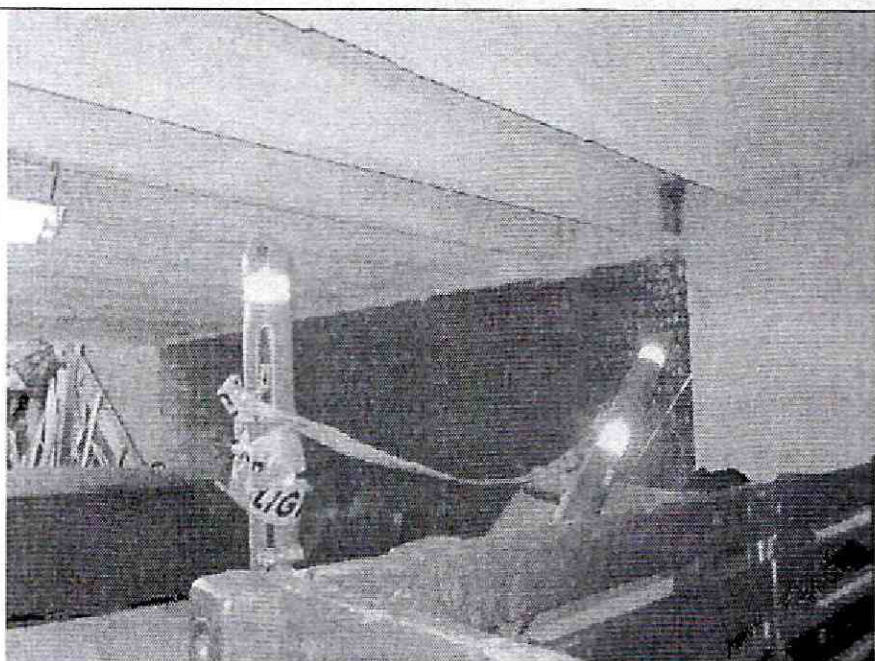
Foto 9. Muro de carga de semisótano sin daño visible.

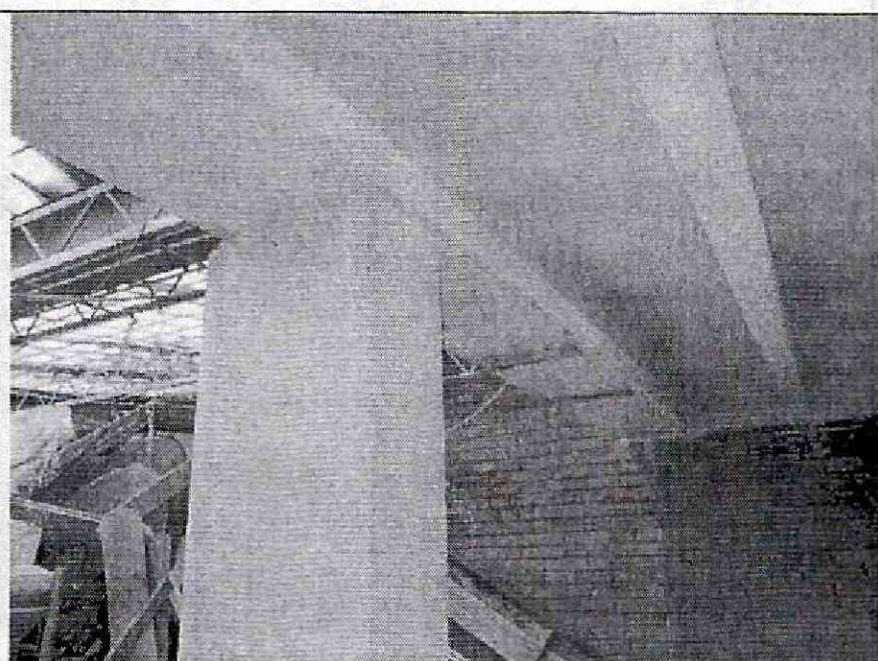
Foto 10. Elementos estructurales sin afectaciones.

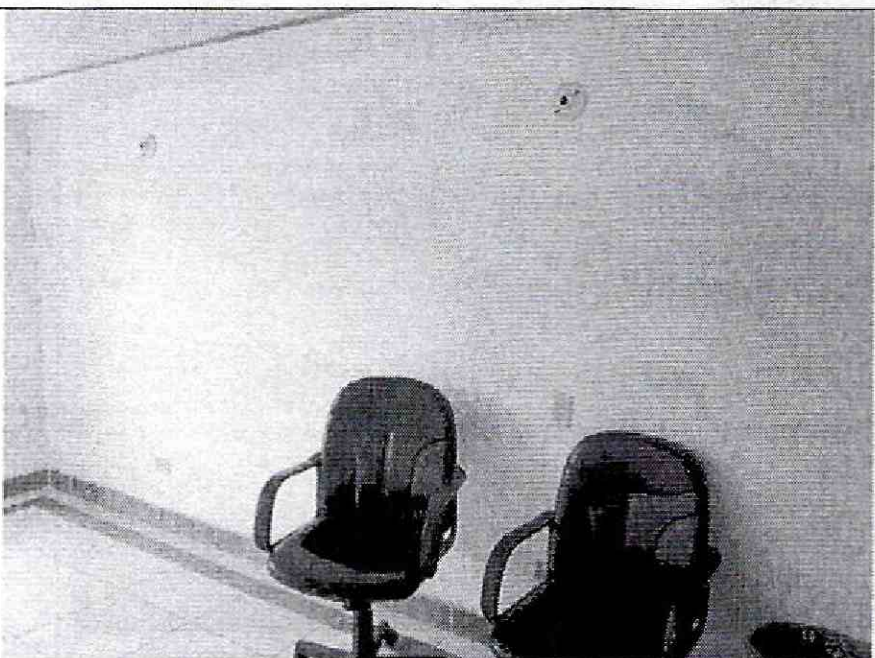
Internamente se observa que los muros del semisótano no tienen daños visibles, los elementos estructurales como vigas y columnas de los pórticos tampoco presentan afectaciones importantes. En los niveles superiores los muros se encuentran en buenas condiciones sin embargo se detectan algunas fisuras y grietas especialmente en el muro del costado occidental, se observa que algunas grietas corresponden al aumento de separación de la junta entre elementos, se observa deformación del marco de una puerta del sector occidental. El daño estructural de los muros internos y otros elementos es leve al igual que el deterioro. Algunas de las condiciones mencionadas de los de los elementos del interior de la edificación se pueden observar en las fotos 7 a 21.

Foto 11. Muros de pisos superiores con fisuras.

- Desarrollar un estudio técnico de ingeniería que establezca las causas de la aparición de fisuras y grietas en los muros y entepiso de la edificación y que a la vez determine las acciones a ejecutar para solucionar dicho problema, garantizando su ocupación segura, actividad que debe ser ejecutada por personal profesional idóneo

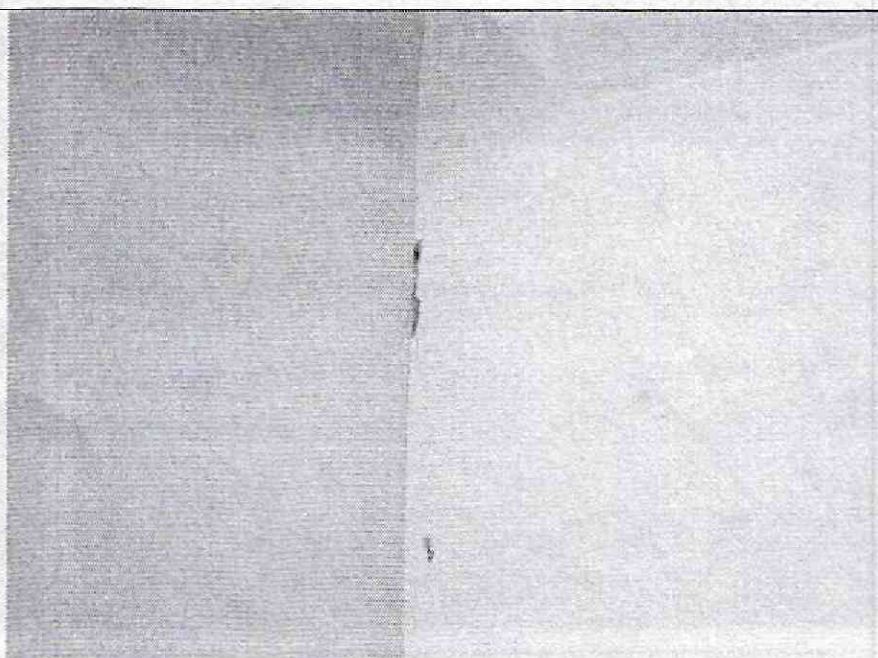
Foto 12. Fisuras en junta del vértice de muros.

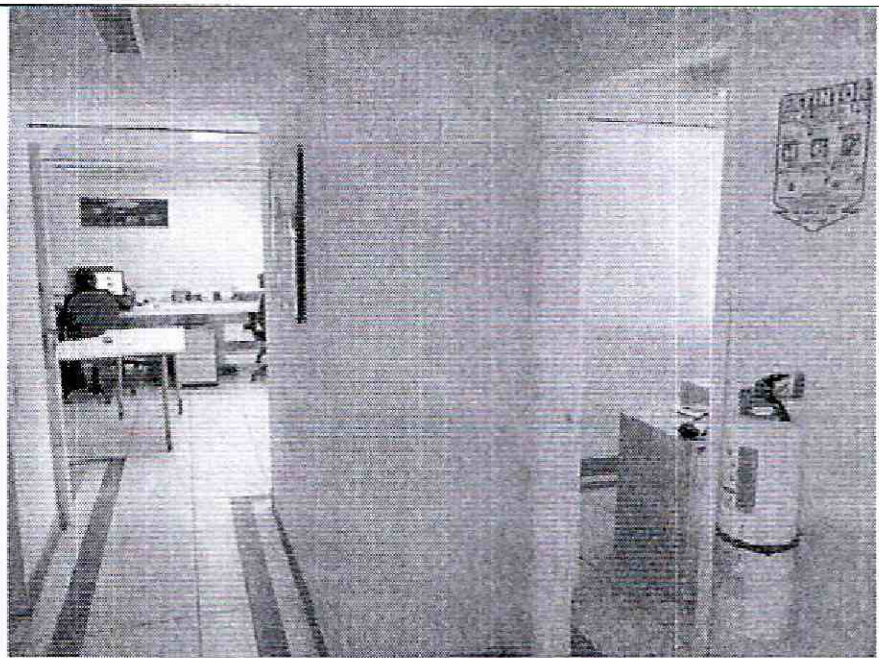
Foto 14. Vista general de piso superior, buen estado.

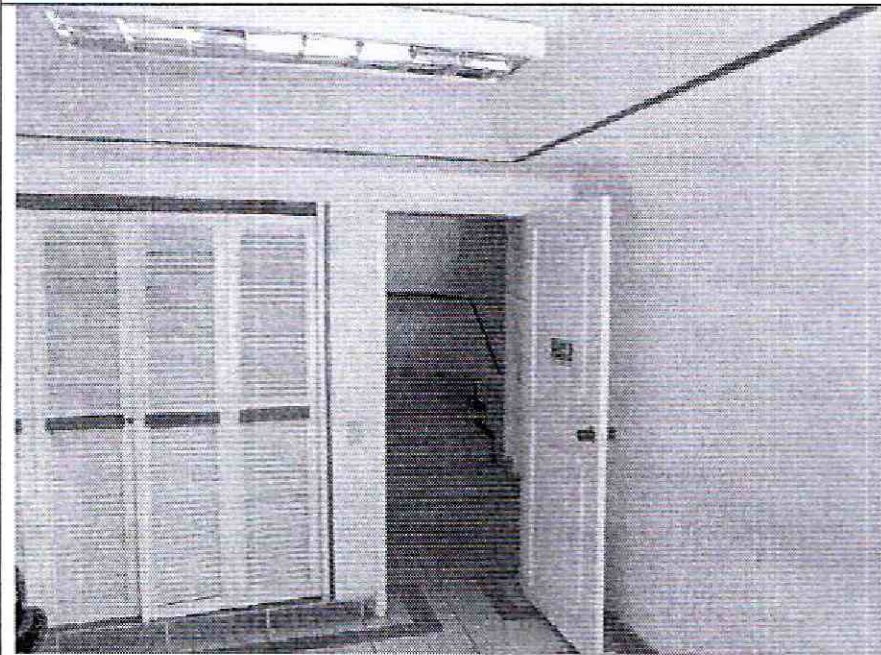
Foto 15. Buen estado de elementos de niveles superiores.

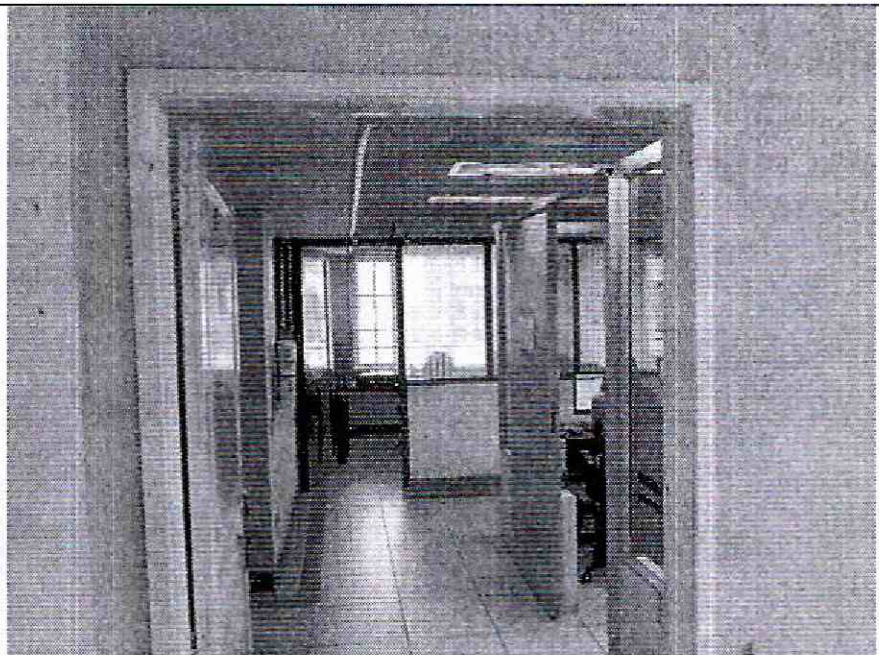
Foto 16. Vista general tercer nivel, sin afectaciones.

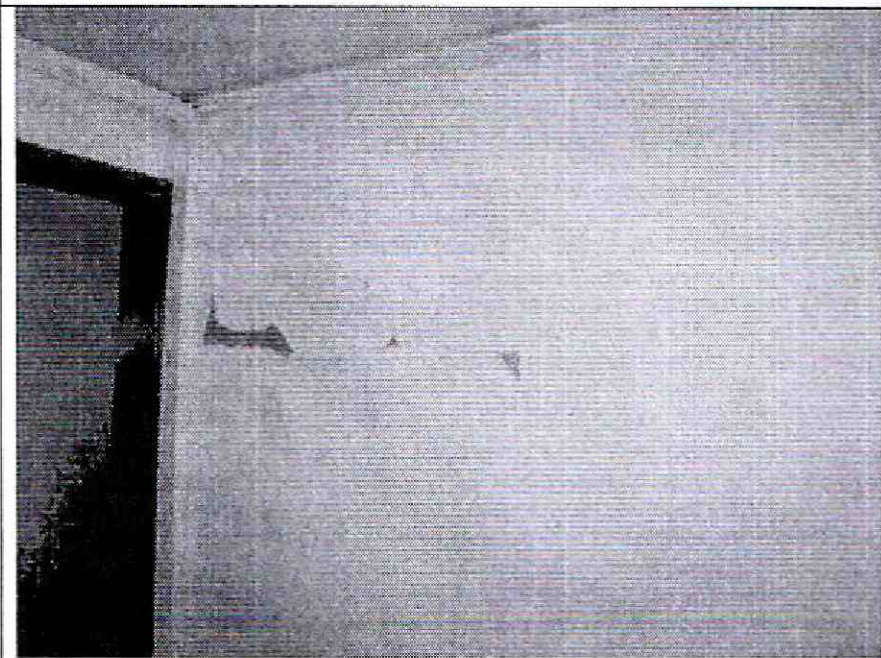
Foto 17. Grieta en muro de tercer nivel costado occidental.

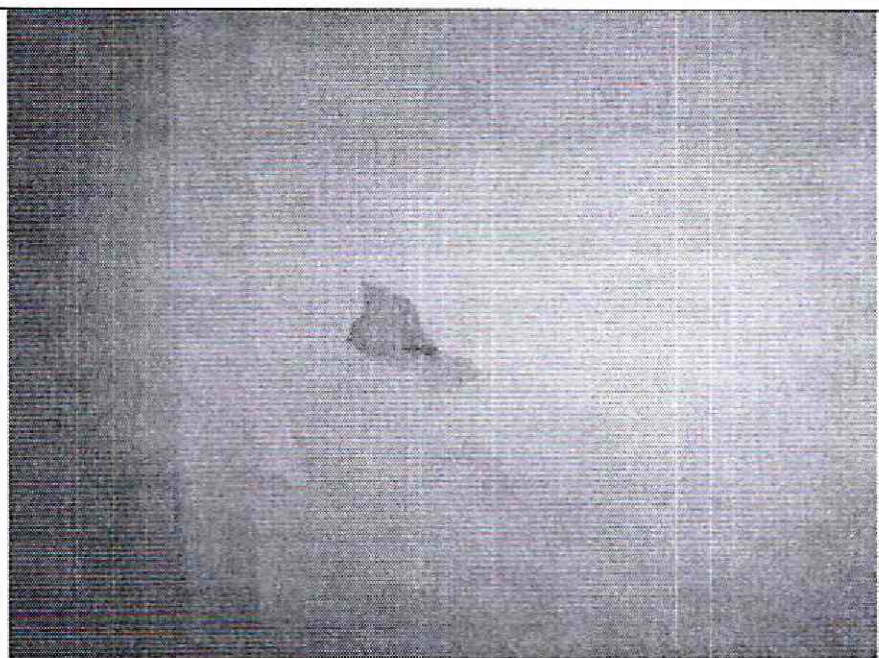
Foto 18. Agrietamiento en muro interno de tercer nivel.

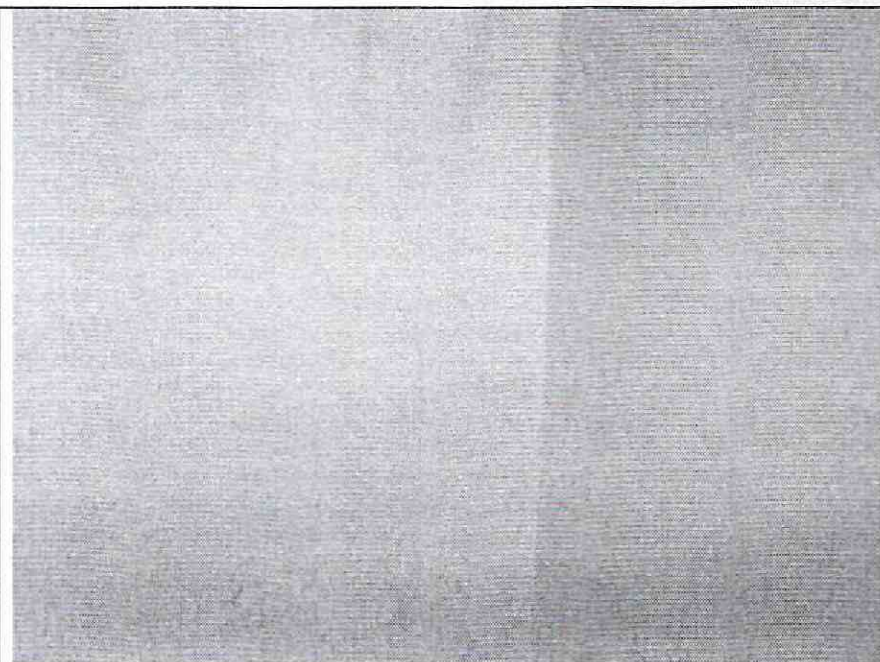
**Foto 19.** Fisuras en muros de tercer nivel.

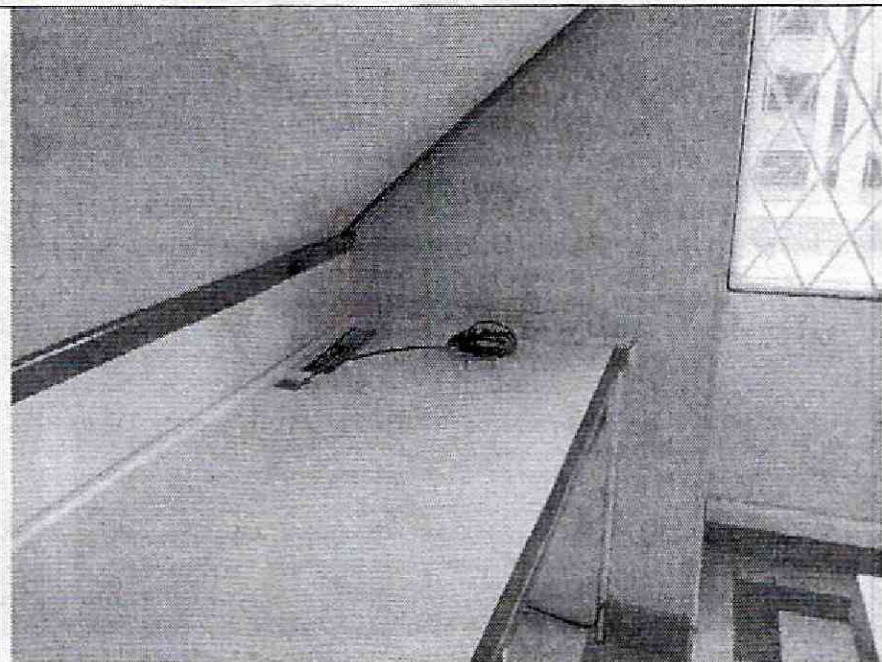
**Foto 20.** Agrietamiento en muro de cuarto nivel.

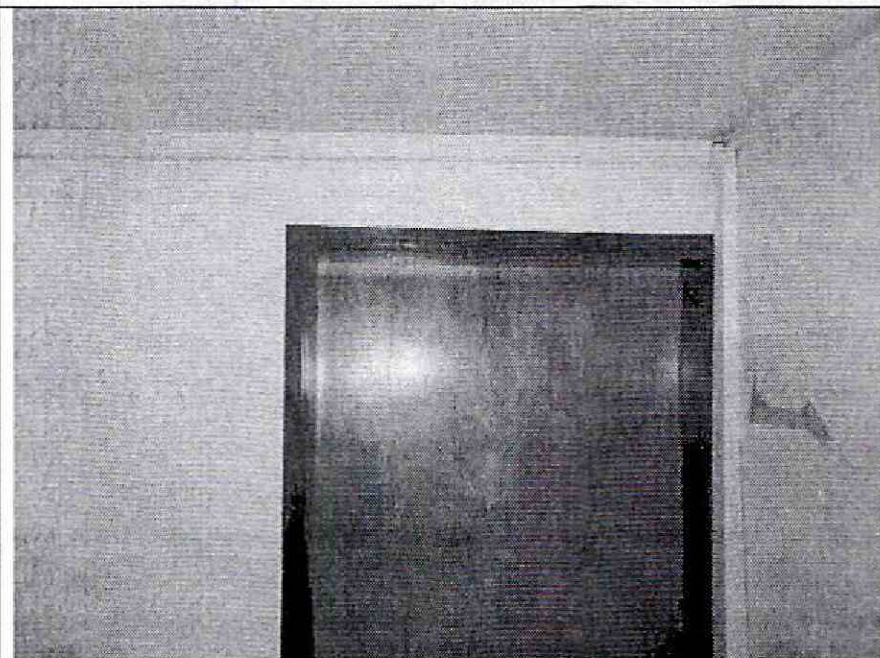
**Foto 21.** Marco de la puerta con deformaciones.

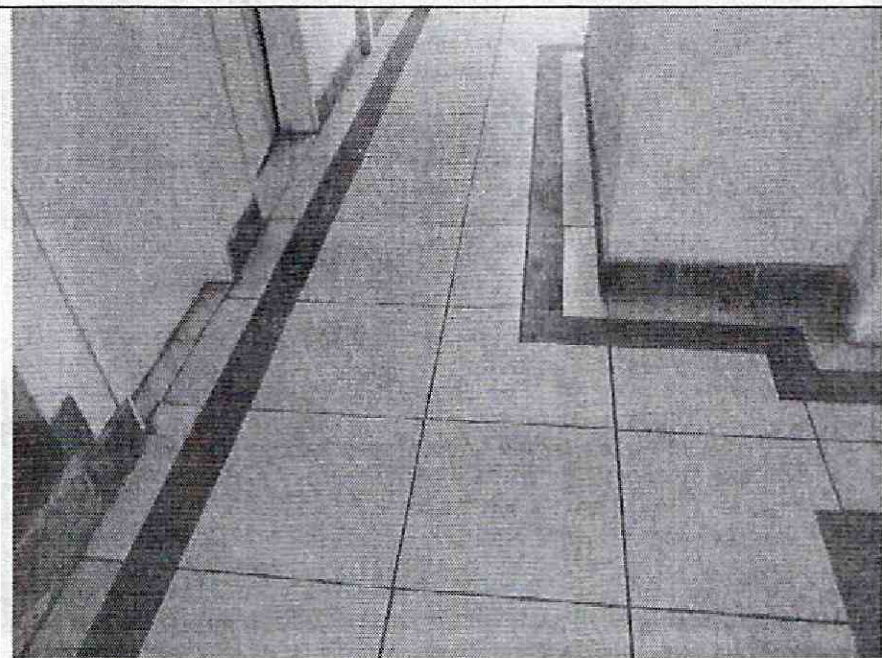
**Foto 22.** Pisos en buenas condiciones.

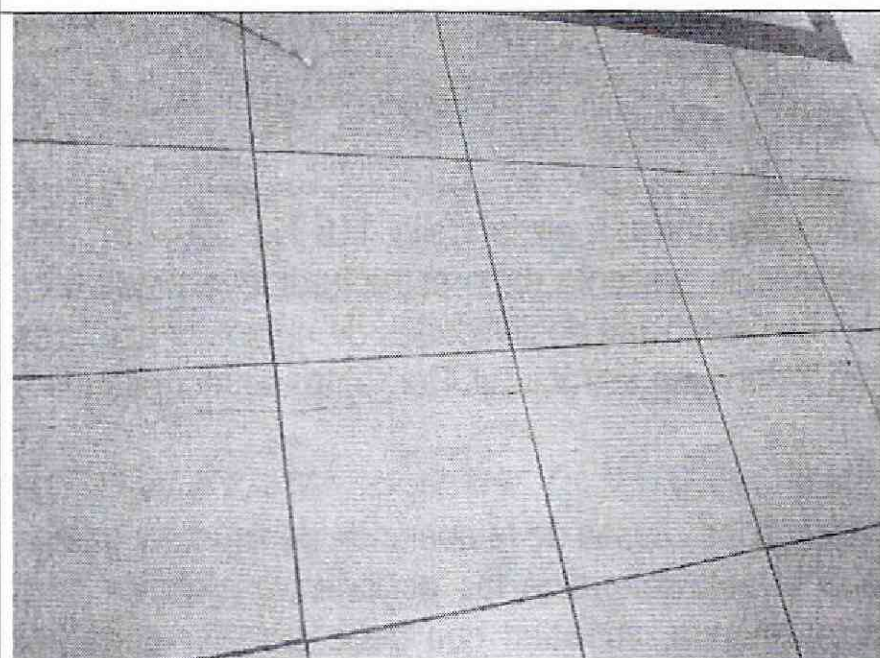
En el piso no se detectaron agrietamientos ni hundimientos, las placas de entresijo se encuentran en buenas condiciones sin embargo se observa que en la placa del cuarto nivel se ha formado una grieta de carácter rectilíneo que coincide con la junta entre dos etapas diferentes de construcción del entresijo, las fotos 22 a 24 muestran las condiciones de las placas de entresijo. Las escaleras en concreto no evidencian daños estructurales no presentan deterioro, las condiciones de estos elementos se pueden calificar como buenas, en las fotos 25 y 26 se observan algunos aspectos de las escaleras.

**Foto 23.** Grietas en entrepiso, junta entre etapas constructivas.

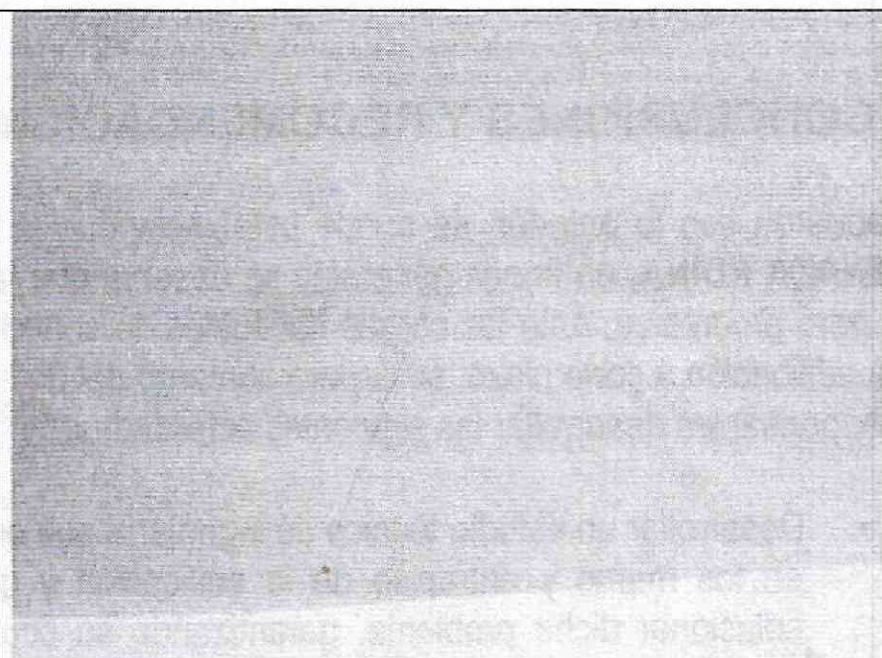
**Foto 24.** Fisura que marca la junta entre etapas constructivas, cara inferior.

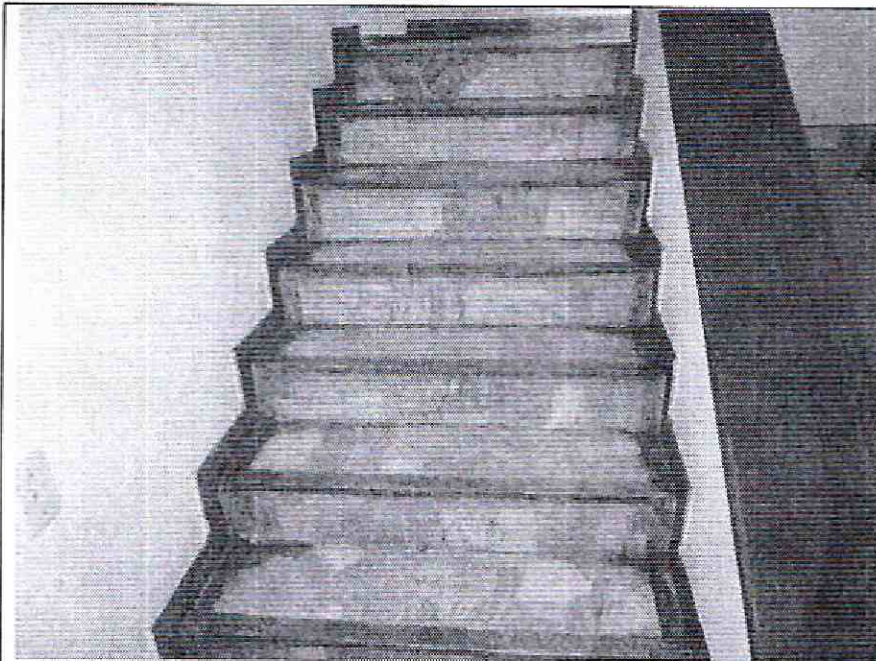
Foto 25. Escaleras en buenas condiciones estructurales.

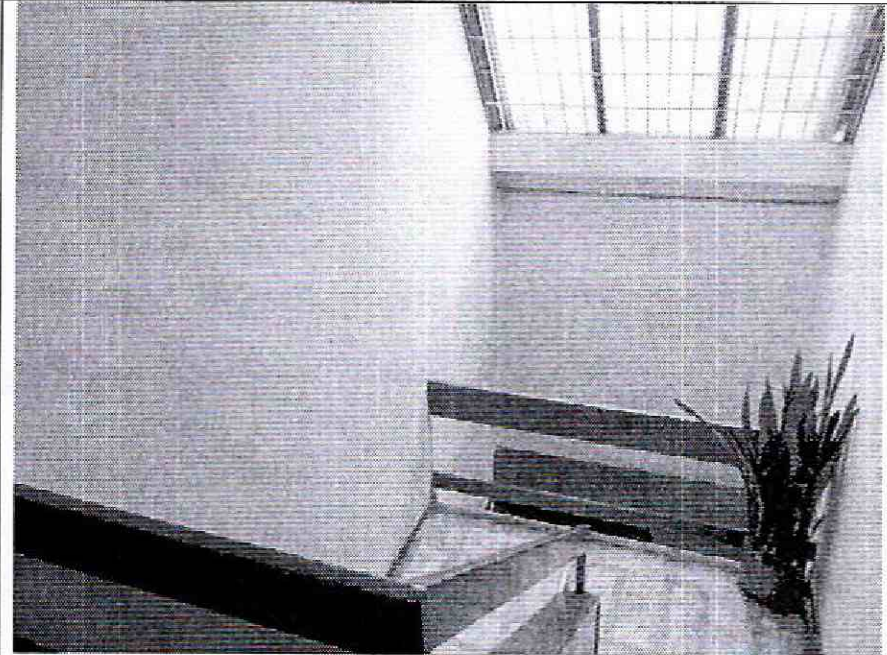
Foto 26. Escaleras y puntos fijos sin daños visibles.

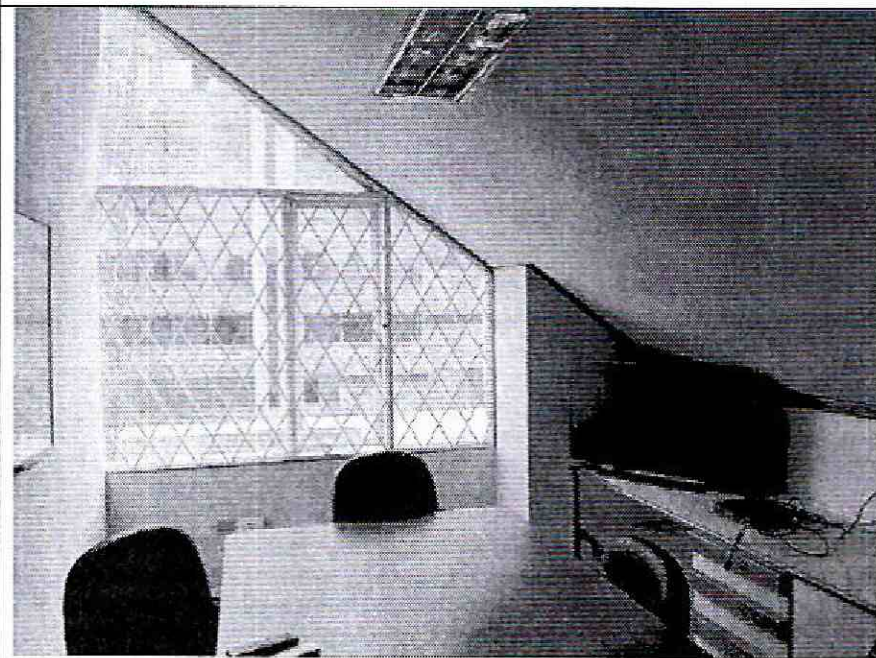
La cubierta no presenta daños, no se detectan indicios de mal comportamiento estructural ni funcional de este elemento, el cielo raso bajo cubierta no presenta afectación alguna, el estado del cielo raso se muestra en las fotos 27 y 28 del registro fotográfico.

Foto 27. Cielo raso bajo cubierta sin evidencia de daños.

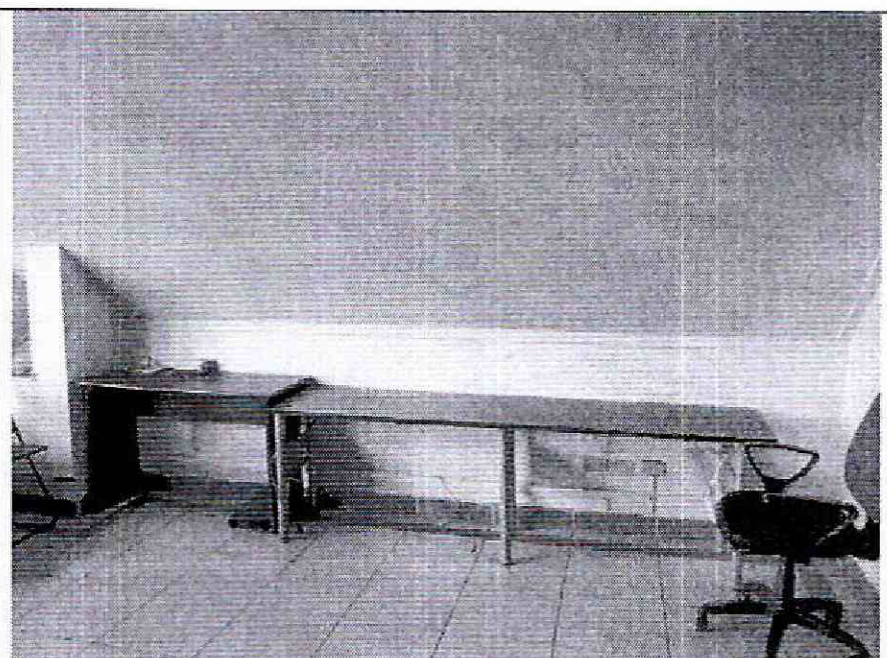
Foto 28. No se evidencian daños de cubierta en cielo raso.
