| | <b>DIAGNÓSTICO TÉCNICO</b> | | Código: | CR-FT-42 |

**DIAGNÓSTICO TÉCNICO DI-20407**  
**SUBDIRECCIÓN DE ANÁLISIS DE RIESGOS Y EFECTOS DEL CAMBIO CLIMÁTICO**  
**GRUPO ASISTENCIA TÉCNICA**  
**RADICADO IDIGER 2024ER5984**

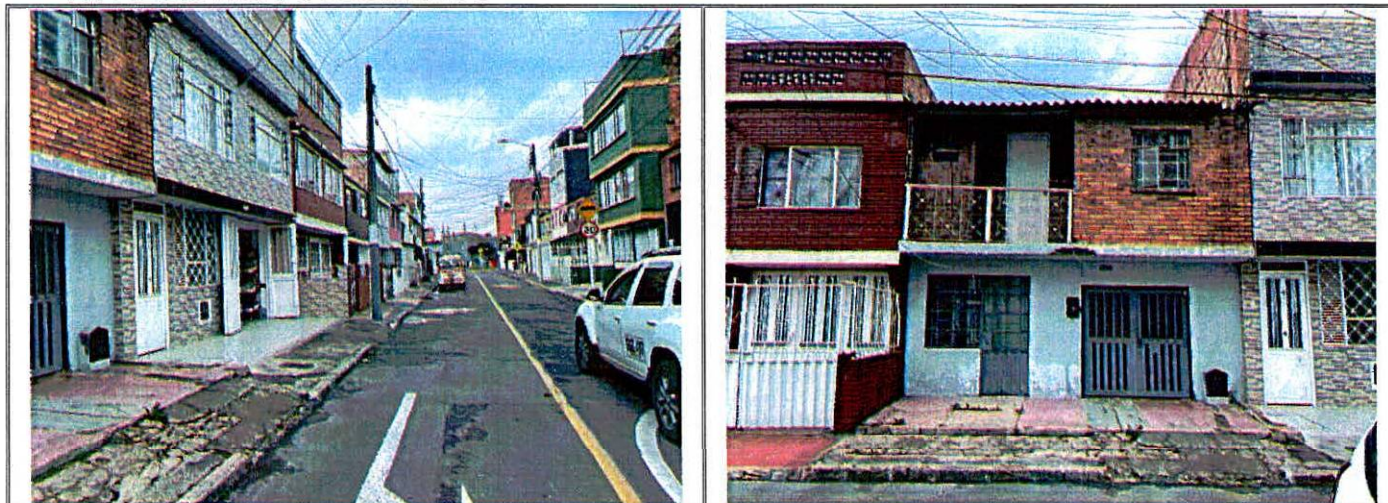
El predio de la Carrera 78I # 40A-10 Sur, se localiza en una zona de topografía relativamente plana, urbanísticamente consolidada, con vías de acceso pavimentadas y presencia de los servicios públicos domiciliarios básicos (Fotos 1 y 2).

Fotos 1 y 2. Vista general del sector y de la vivienda del predio de la Carrera 78I # 40A-10 Sur. Evidencia de sus características constructivas.

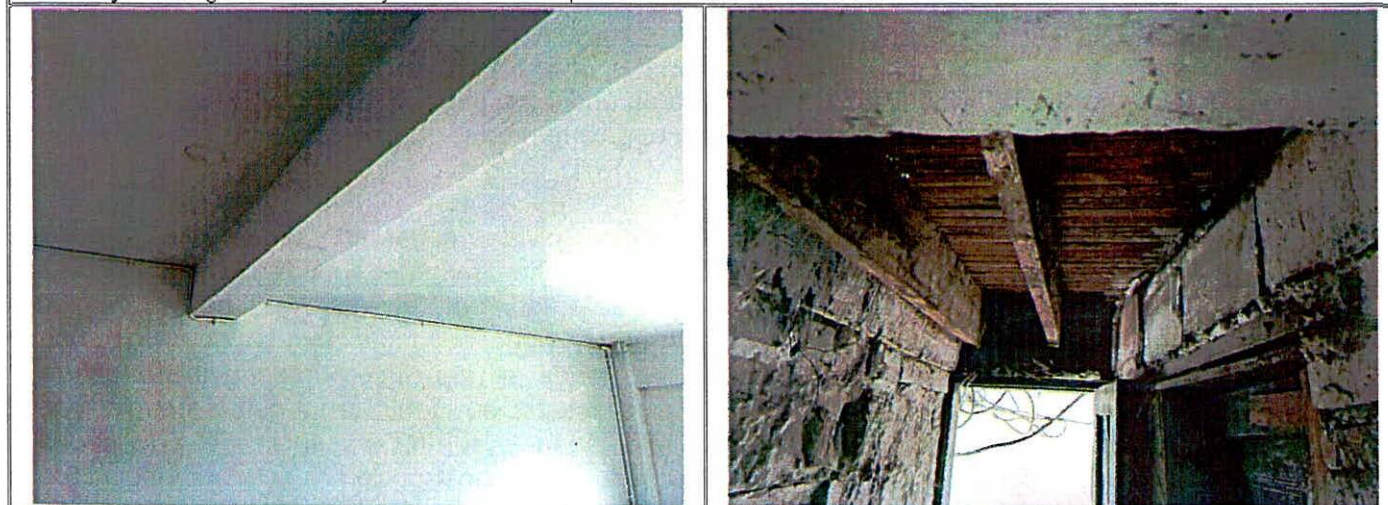
En el predio en mención, se emplaza una vivienda de 2 niveles construida según la inspección visual en mampostería simple, con cubierta liviana en teja de fibrocemento soportada por elementos en madera y entepiso conformado por una placa maciza en concreto en la parte frontal y tableros en madera sobre la parte posterior. A partir de la inspección visual se identifica que esta vivienda ha sido objeto de algunas modificaciones parciales, en donde se han incorporado a la estructura original algunas columnas y vigas aisladas. Pese a lo anterior se identifican algunas deficiencias constructivas sobre la vivienda, principalmente relacionadas con la ausencia de adecuados elementos de confinamiento y amarre en la totalidad de la construcción y la combinación de diferentes tipos de mampuesto (Fotos 2 a 5).

Fotos 3 y 4. Entrepiso de la vivienda en concreto y madera. Evidencia de la incorporación de algunas vigas a la construcción

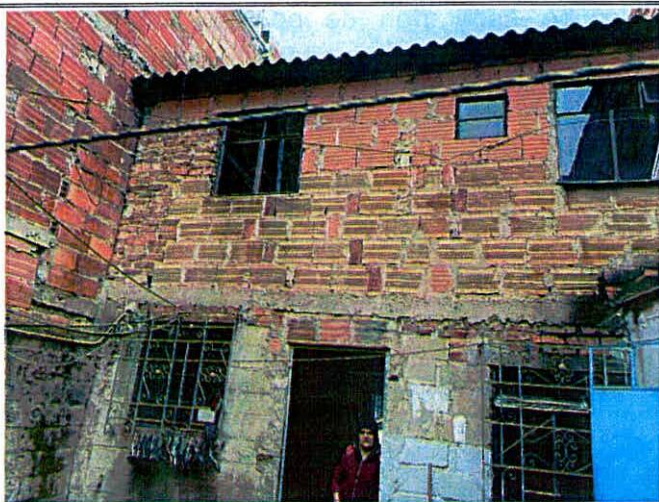
**Foto 5.** Vista de la parte posterior de la vivienda evidencia de la combinación de diferentes mampuestos

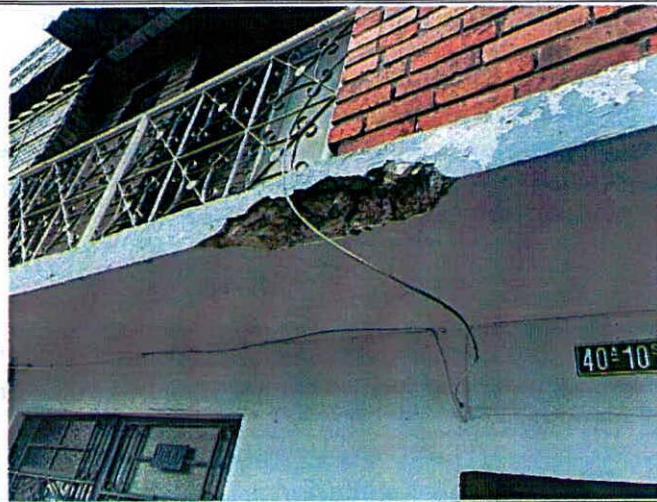
- Pérdida del recubrimiento inferior de la placa de entrepiso en concreto, en una sección de voladizo localizada en la parte frontal del predio (Foto 6).
- Humedades y descascaramiento de pintura en algunos muros (Foto 7).
- Fisuras con orientación vertical en la unión de muros, asociadas a dilataciones (Foto 8).

Es probable que tanto las humedades como la pérdida de recubrimiento de la placa puedan asociarse con una eventual falta de mantenimiento preventivo y/o correctivo de la vivienda o con sus deficiencias constructivas. Por su parte, es probable que las fisuras identificadas se asocien con dilataciones entre elementos y/o materiales diferentes, las cuales se hacen evidentes sobre los acabados debido a la respuesta diferencial de los elementos ante las sollicitaciones presentadas.

**Foto 6.** Daños en la placa de entrepiso en concreto

- En el caso de no existir restricciones y/o condicionamientos al uso del suelo para el predio de la Carrera 78l # 40A-10 Sur, Sector Catastral Ciudad Kennedy Central de la Localidad de Kennedy, se recomienda a los responsables de este, implementar acciones para el mantenimiento y/o mejoramiento de la calidad de la vivienda, con el propósito de garantizar condiciones óptimas de funcionamiento durante su vida útil. Dichas acciones deberán adelantarse con el apoyo de personal idóneo, garantizando que se cumplan los requerimientos establecidos en la normatividad vigente, para lo cual se deben tramitar los permisos y licencias respectivos.

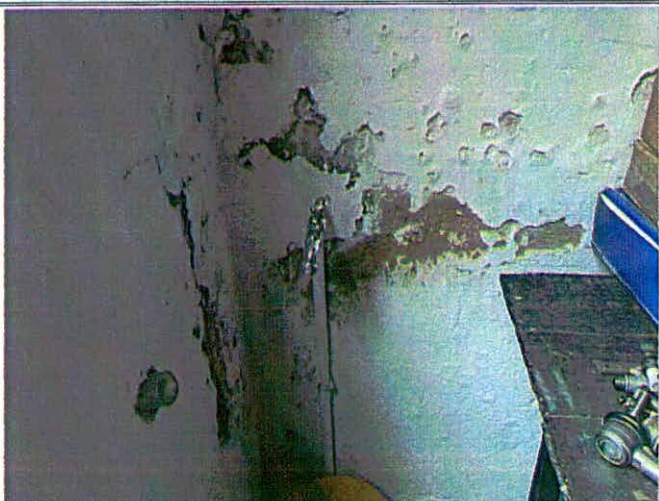
**Foto 7.** Humedades y descascaramiento de pintura en muros

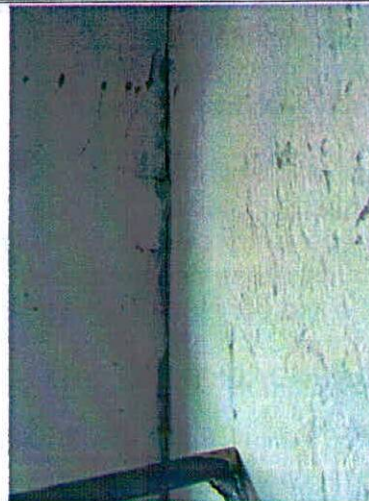
**Foto 8.** Dilataciones entre muros.
