| | <b>DIAGNÓSTICO TÉCNICO</b> | Código: | <b>CR-FT-42</b> |

**DIAGNÓSTICO TÉCNICO - DI-20521**  
**SUBDIRECCIÓN DE ANÁLISIS DE RIESGOS Y EFECTOS DE CAMBIO CLIMÁTICO**  
**GRUPO ASISTENCIA TÉCNICA**  
**RADICADO IDIGER No. 2024ER6485**

| <b>DIRECCIÓN:</b> | Avenida Carrera 72 No. 23-24, interior 7, apto 201 | <b>COORDENADAS AREA INSPECCIONADA</b> | | X= 95.636,982<br>Y= 106.934,497 | | | |

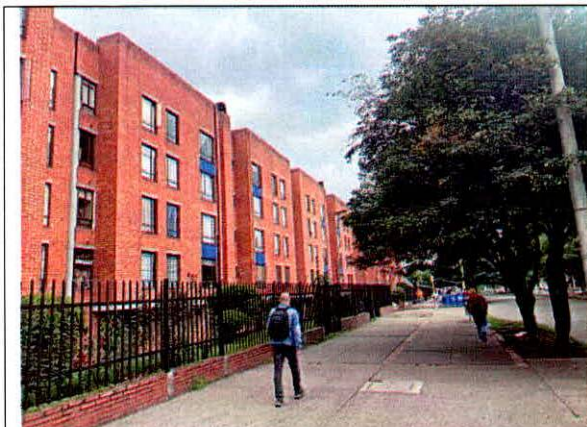
En atención al radicado No. 2024ER6485, personal del IDIGER realizó visita técnica de inspección el 08 de mayo de 2024, al predio que se presenta en la Figura 1, el cual se localiza en un sector de pendiente relativamente plana, consolidado urbanísticamente, que cuenta con la presencia de servicios públicos domiciliarios y vías de acceso vehicular pavimentadas (Ver fotografía 1).

**Fotografía 1.** Vista general del sector donde se emplazada el predio de la Avenida Carrera 72 No. 23-24.

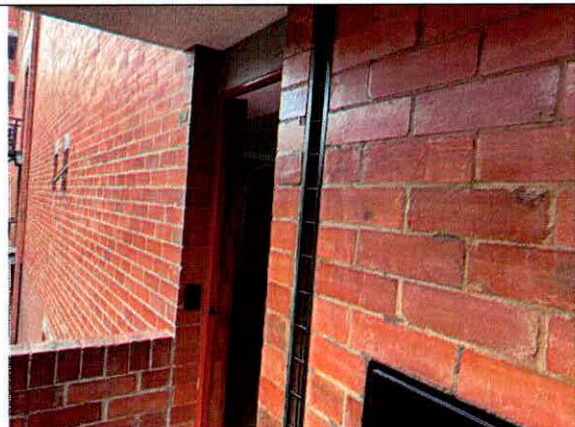
Durante la inspección realizada al interior del apto 201 del interior 7, se evidencia una gotera en el sector de la cocina, justo en la misma zona descrita en los antecedentes del presente documento, así como la presencia de humedad en los alrededores del cielo raso en la zona afectada (Ver fotografía 2 a 4). Sin embargo, no se evidencian daños como grietas o desprendimientos sobre los elementos que conforman la estructura del apartamento ni sobre el cielo raso, que puedan alertar sobre una condición de riesgo por sus condiciones físicas observadas (Ver fotografías 5 y 6).

**Fotografía 2.** Interior 7 apartamento 201.

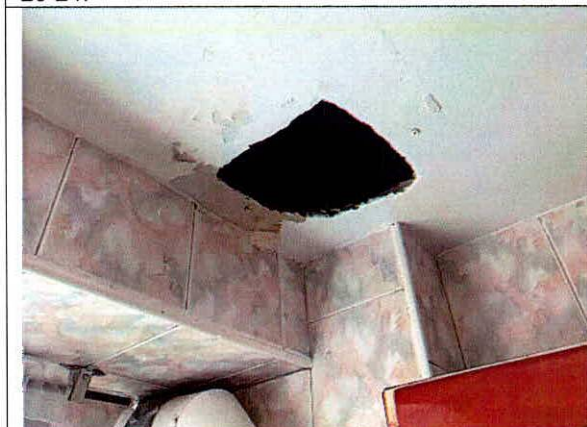
- Posibles daños en la red hidráulica interna del apartamento 301 del interior 7.
- Ausencia de impermeabilización de la fachada posterior.

**Fotografía 3.** Ventana de inspección realizada sobre el cielo raso, donde se presenta la gotera.

- Se reitera a la Administración y a los responsables, encargados y/o propietarios del apto 201 del interior 7, de la Urbanización Carlos Lleras Restrepo, emplazada en el predio de la Avenida Carrera 72 No. 23-24, en el Sector Catastral La Esperanza Sur de la Localidad de Fontibón, realizar junto con personal profesional e idóneo, una verificación del estado actual de la red hidráulica del interior 7 y su sistema de impermeabilización de fachada, con el fin de identificar posibles daños en la misma y adelantar las reparaciones pertinentes.

- Se reitera a la Administración de la Urbanización Carlos Lleras Restrepo, emplazada en el predio de la Avenida Carrera 72 No. 23-24, en el Sector Catastral La Esperanza Sur de la Localidad de Fontibón, dar a conocer el presente documento a los habitantes del interior 7, particularmente al apartamento 301, con el fin de adelantar la verificación correspondiente de la red hidráulica y se adelanten las reparaciones pertinentes.

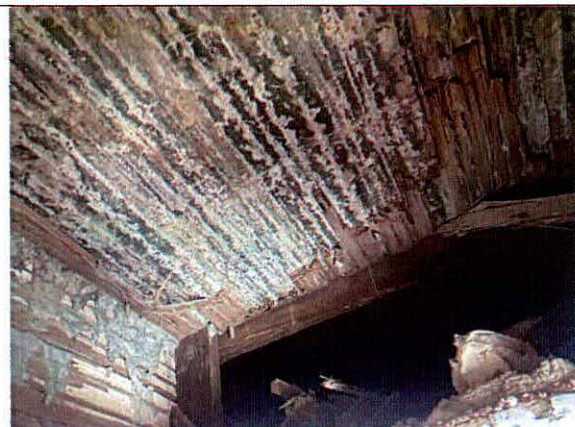
**Fotografía 4.** Vista al interior de la ventana de inspección realizada, sitio del posible origen de la gotera.

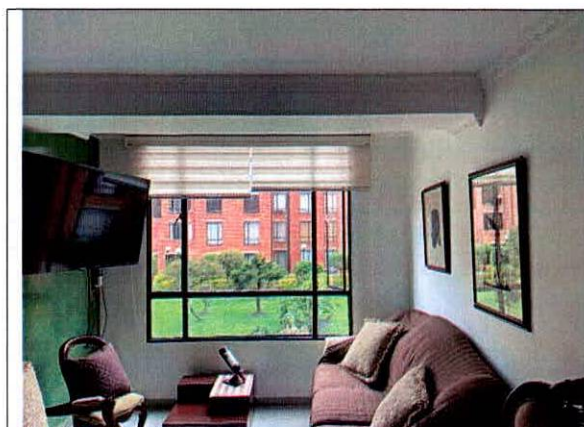
**Fotografía 5.** Otros sectores del apto 201, sin evidencia de goteras.

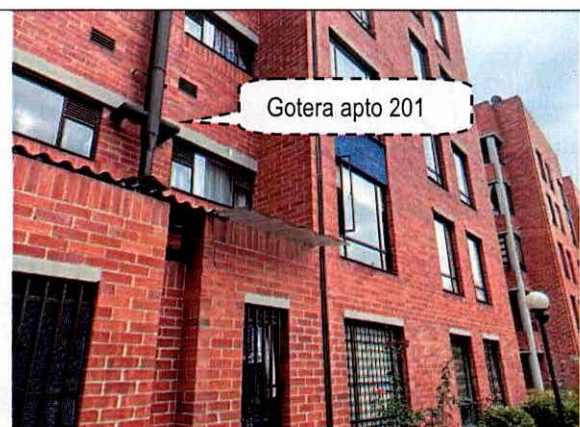
**Fotografía 6.** Vista desde el exterior del apartamento 201, sector con presencia de gotera.
