**DIAGNÓSTICO TÉCNICO – DI-15189**  
**SUBDIRECCIÓN DE ANÁLISIS DE RIESGOS Y EFECTOS DEL CAMBIO CLIMÁTICO**  
**GRUPO ASISTENCIA TÉCNICA**  
**Evento SIRE No. 5370397**

| <b>DIRECCIÓN:</b> | Calle 32A Bis Sur No. 13-37 (P1)<br>Calle 32A Bis A Sur No. 13-44 (P2) | <b>COORDENADAS ÁREA INSPECCIONADA</b> | X1: 96277.61 X2: 97500.07<br>X2: 96282.24 Y2: 97495.44<br>X3: 96272.85 Y3: 97482.87<br>X4: 96267.42 Y4: 97487.37<br>X5: 96263.19 Y5: 97491.08<br>X6: 96252.21 Y6: 97477.98<br>X7: 96257.77 Y7: 97473.48 | | | |

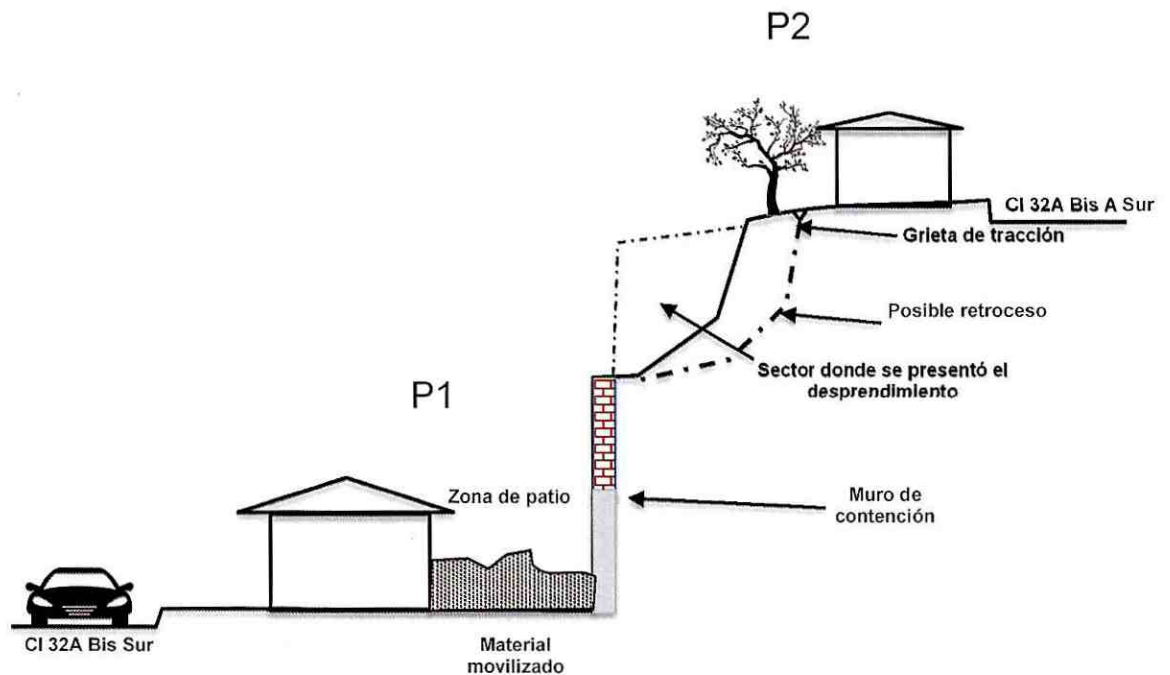
**Esquema 1.** Vista del perfil del sector evaluado, en el Barrio Urbanización Las Colinas de la Localidad de Rafael Uribe Uribe.

El material que se desprendió proviene de un talud de corte, que se ubica al costado sur del predio (P1) a una distancia de 4 metros del muro de cerramiento de la vivienda allí emplazada; el talud de corte vertical, cuenta con altura de aproximadamente 5 metros y una longitud de aproximadamente 9 metros, en el que como medida de contención se implementó un muro conformado por dos secciones (diferentes material), la sección de la parte baja del muro, se encuentra construida en concreto reforzado y la sección de la parte alta del muro en mampostería simple, se resalta que no se aprecian adecuados sistemas para el manejo de las aguas de escorrentía superficial y subsuperficial en el talud, lo que favorece la saturación del terreno y la inestabilidad de este (Fotografías 2, 3 y 4).

Sobre la corona de este muro, aproximadamente a 8 metros en el predio (P2), se emplaza una construcción de un nivel en material de recuperación y cubierta liviana en teja de zinc, en la que no se presenta ningún daño (Fotografías 5 y 6); sin embargo el cerramiento en madera y lámina del predio (P2) colapso en un 40% de su longitud y se presentó un movimiento en masa de carácter local que involucró un volumen de material cercano a los 5 metros cúbicos, dando origen a la pérdida de verticalidad de un individuo arbóreo el cual se ubica en este sector. Adicionalmente se observa una grieta de tracción en el terreno aproximadamente a 0.80 metros de la corona del movimiento en masa evaluado, que pudiere generar un retroceso de este, lo que puede comprometer la estabilidad y habitabilidad de la vivienda emplazada en el predio (P2) (Esquema 1).

- A los responsables del P1 y P2, en el Barrio Urbanización Las Colinas de la Localidad de Rafael Uribe Uribe, implementar adecuadas medidas de estabilización en la totalidad del talud, donde se incluyan sistemas para el manejo de las aguas de escorrentía superficial y subsuperficiales. Acciones que se recomienda adelantar con el apoyo de personal idóneo, tramitando los permisos respectivos y teniendo en cuenta la normatividad vigente para el sector. Esto con el fin de mitigar la condición de riesgo evidenciada en el sector evaluado.

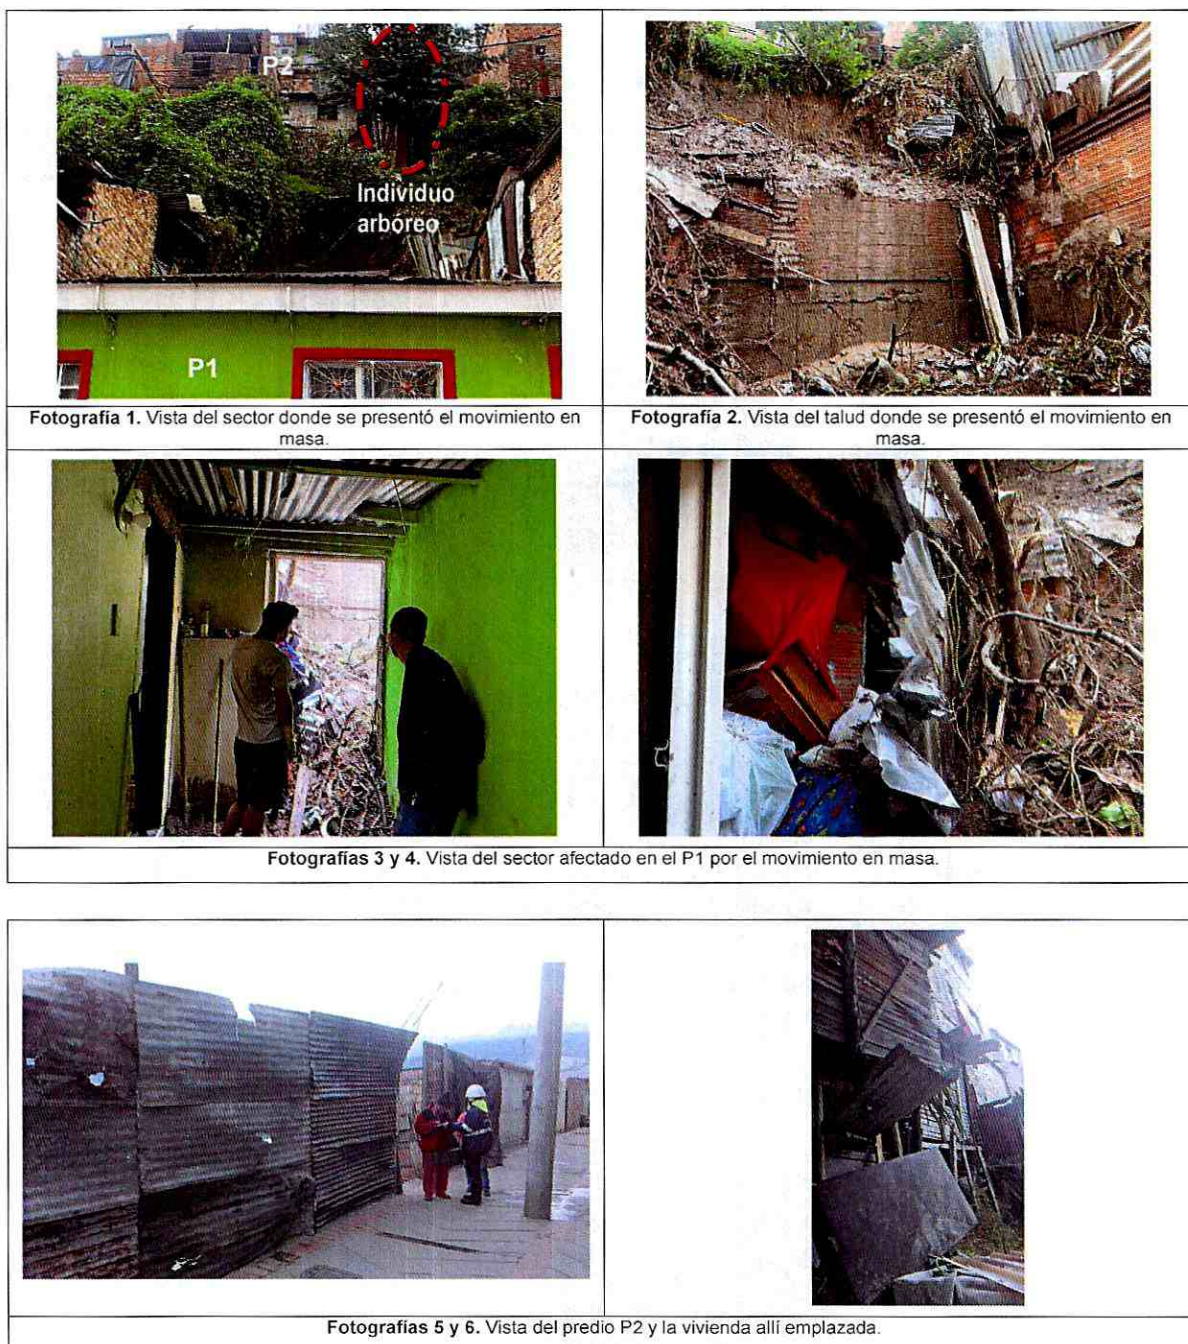
## 10. REGISTRO FOTOGRÁFICO:

En el predio P1 se emplaza una vivienda de un solo nivel construida en mampostería parcialmente confinada y cubierta liviana, se presentó al costado sur un desprendimiento de material que involucró un volumen de aproximadamente 5 metros cúbicos de material orgánico y parte del cerramiento del predio (P2), los cuales se depositaron en la zona de patio y contra los muros de cerramiento de una baño y una habitación.

- A los responsables del predio (P1), en el Barrio Urbanización Las Colinas en la Localidad de Rafael Uribe Uribe, acoger la recomendación de evacuación temporal y preventiva de la vivienda allí emplazada, hasta tanto se garanticen las condiciones de estabilidad del talud evaluado.

- A los responsables del predio (P2), en el Barrio Urbanización Las Colinas en la Localidad de Rafael Uribe Uribe, acoger la recomendación de evacuación temporal y preventiva de la vivienda allí emplazada, hasta tanto se garanticen las condiciones de estabilidad del talud evaluado.
