**DIAGNÓSTICO TÉCNICO DI-20516**  
**SUBDIRECCIÓN DE ANÁLISIS DE RIESGOS Y EFECTOS DE CAMBIO CLIMÁTICO**  
**GRUPO ASISTENCIA TÉCNICA**  
**EVENTO SIRE 5431799**

| <b>DIRECCIÓN:</b> | Carrera 121 # 32D-62 Sur | <b>COORDENADAS ÁREA INSPECCIONADA</b> | | X: 96140 - 96150<br>Y: 97204 - 97216 | | | |
| <b>BARRIO/SECTOR CATASTRAL:</b> | La Resurrección | <b>ÁREA DIRECTA AFECTADA:</b> | | 10 m <sup>2</sup> | | | |

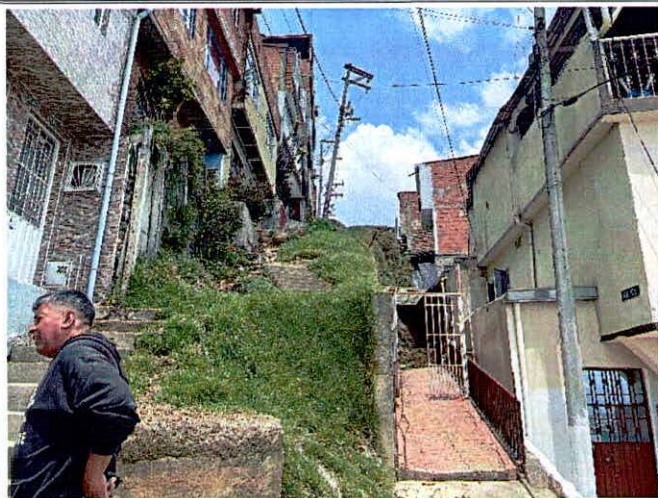
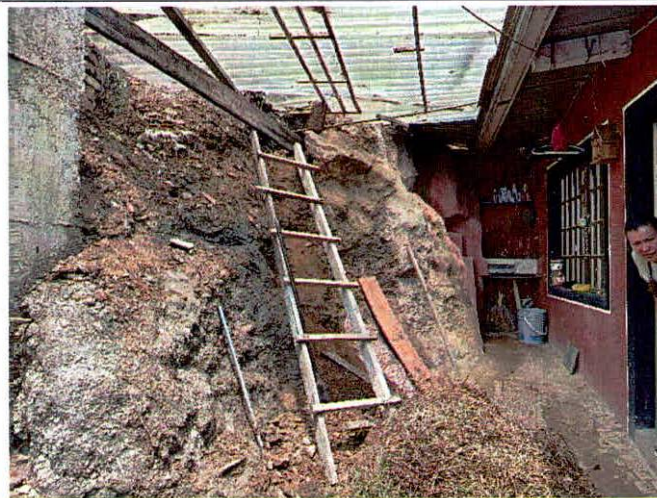
Se presenta un nuevo desprendimiento de material, desde un talud de corte posiblemente realizado para el emplazamiento de algunas viviendas del sector, el cual involucró aproximadamente  $1\text{m}^3$  de material que se depositó hacia la parte baja, sin generar daño a edificaciones y/o infraestructura (Fotos 1 y 2).

El talud en mención cuenta con una altura que puede variar entre 1m y 4m, con una pendiente generalmente vertical y una longitud de aproximadamente 35m. Este talud cuenta con un muro en concreto de aproximadamente 10m sobre el costado occidental, implementado posiblemente como medida de estabilización; sin embargo, el resto del talud no cuenta con medidas de protección y/o estabilización, ni con medidas para el adecuado manejo de las aguas de escorrentía superficial y subsuperficial (Fotos 1 a 4).

Hacia la parte alta del talud, se identifica un sendero peatonal correspondiente a la Carrera 12l entre las Diagonales 32D Bis Sur y 32D Bis A Sur, con un ancho cercano a 1.5m y conformado por escaleras y placas de concreto. A partir de la inspección visual no se identifican daños sobre la estructura de este sendero; sin embargo, el desprendimiento de material, ocasiona la pérdida de suelo de soporte de una placa en mortero anexa a este sendero (Foto 1).

Es probable que el desprendimiento de material ocurrido este relacionado con la ausencia de medidas de estabilización y/o protección en el tramo del talud afectado, aunado a la falta de medidas para el manejo del drenaje.

Fotos 1 y 2. Vista general del talud evaluado.

- A la Alcaldía Local de Rafael Uribe Uribe, desde sus competencias implementar adecuadas medidas de contención y/o protección sobre el talud de corte localizado hacia el costado norte del predio de la Carrera 12I # 32D-62 Sur, en el Barrio La Resurrección de la Localidad de Rafael

Uribe Uribe, junto con las medidas complementarias para el adecuado manejo de las aguas de escorrentía, con el propósito de garantizar la funcionalidad y estabilidad del sendero peatonal de la parte alta. Estas acciones deberán estar soportadas por los estudios técnicos pertinentes y deberán adelantarse con el apoyo de personal idóneo, garantizando que se cumplan los requerimientos establecidos en la normatividad vigente, para lo cual se deben tramitar los permisos y licencias respectivos.

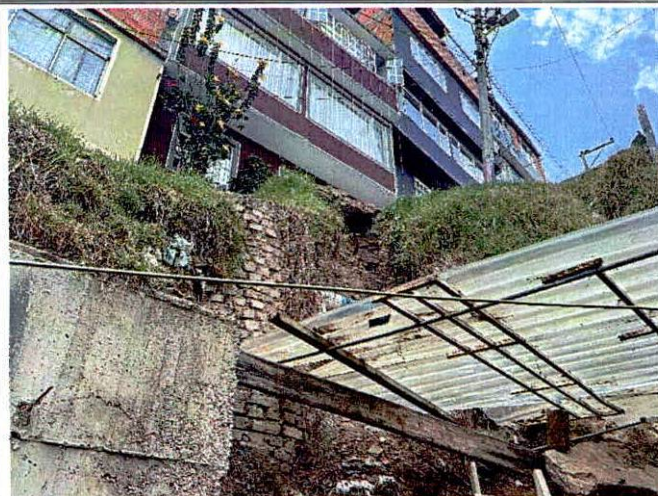
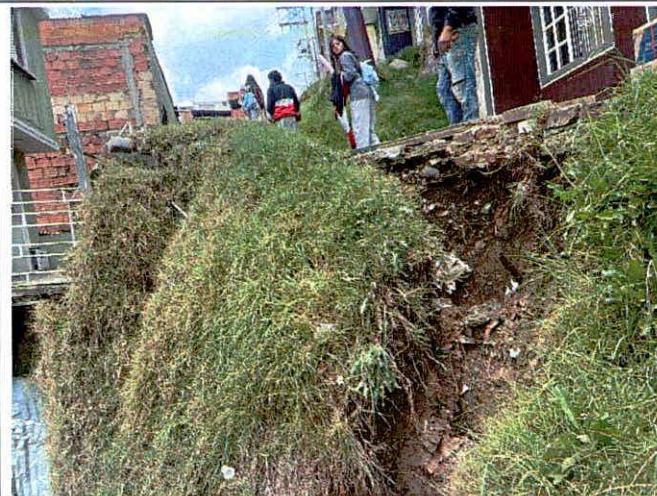
A partir de la inspección visual adelantada, se observa que el material movilizado se depositó sobre el corredor de acceso a dos viviendas emplazadas en el predio de la Carrera 12l # 32D-62 Sur, obstruyéndolo parcialmente y dejó al descubierto una tubería que posiblemente de la red de alcantarillado del sector. Adicionalmente, se observa sobre el talud, un volumen de aproximadamente  $2\text{m}^3$  de material orgánico que puede desprenderse en un corto plazo (Fotos 3 y 4).

Fotos 3 y 4. Sector donde se presentó el desprendimiento de material, evidencia del material con posibilidad de caída

A la Empresa de Acueducto y Alcantarillado de Bogotá – EAAB desde su competencia, verificar la existencia y funcionalidad de las redes de acueducto y/o alcantarillado que pudieren existir en el talud del costado norte del predio de la Carrera 121 # 32D-62 Sur, en el Barrio La Resurrección de la Localidad de Rafael Uribe Uribe y adelantar todas las acciones pertinentes con el propósito de garantizar su funcionalidad y prevenir y/o corregir posibles fugas.

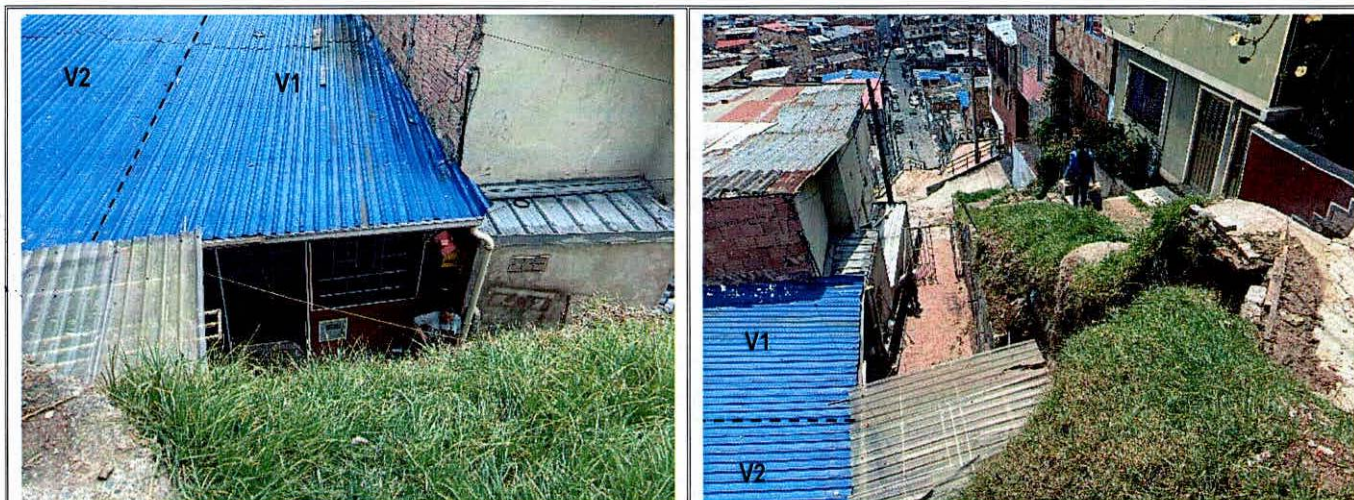
Hacia la parte baja del talud, en el lugar donde se presenta el desprendimiento, se localiza el predio de la Carrera 12l # 32D-62 Sur, en donde se emplazan dos viviendas de un nivel, construidas según la inspección visual en mampostería parcialmente confinada por columnas en concreto, con piso en mortero y cubierta liviana en teja de zinc, soportada por perfiles metálicos. Estas viviendas pese a no haber presentado daños asociados al desprendimiento de material, ven comprometida la funcionalidad del único ingreso por el material que cayó y por el que tiene posibilidad de caída (Fotos 5 y 6).

Fotos 5 y 6. Vista de las viviendas localizadas hacia la parte baja del talud, en el sector afectado y del ingreso a las mismas.

La estabilidad de las viviendas V1 y V2, emplazadas en el predio de la Carrera 12I # 32D-62 Sur, en el Barrio La Resurrección de la Localidad de Rafael Uribe Uribe, no se encuentra comprometida ante cargas normales de servicio por el desprendimiento de material ocurrido, ni por el material que presenta posibilidad de caída; no obstante, a causa de esta posibilidad, se encuentra comprometida la funcionalidad de las dos viviendas teniendo en cuenta que se podría ver afectado el único ingreso a estas. A partir de la inspección visual, se desconoce el comportamiento de la construcción ante la ocurrencia de cargas dinámicas como por ejemplo un sismo.

- Al responsable y/o responsables de la vivienda V1 emplazada en el predio de la Carrera 12I # 32D-62 Sur, en el Barrio La Resurrección de la Localidad de Rafael Uribe Uribe, acoger la recomendación de evacuación, reiterada mediante formato 12513 del 22 de marzo de 2024, hasta tanto se implementen las medidas pertinentes que garanticen condiciones de estabilidad del talud evaluado.

- Al responsable y/o responsables de la vivienda V2 emplazada en el predio de la Carrera 12I # 32D-62 Sur, en el Barrio La Resurrección de la Localidad de Rafael Uribe Uribe, acoger la recomendación de evacuación, reiterada mediante formato 12514 del 22 de marzo de 2024, hasta tanto se implementen las medidas pertinentes que garanticen condiciones de estabilidad del talud evaluado.
