| | <b>DIAGNÓSTICO TÉCNICO</b> | Código: | <b>CR-FT-42</b> |

**DIAGNÓSTICO TÉCNICO – DI No. 20435**  
**SUBDIRECCIÓN DE ANÁLISIS DE RIESGOS Y EFECTOS DE CAMBIO CLIMÁTICO**  
**GRUPO ASISTENCIA TÉCNICA**  
**RADICADO IDIGER 2024ER3698**

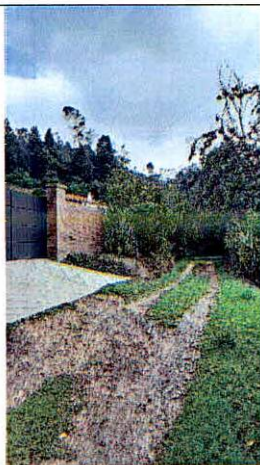
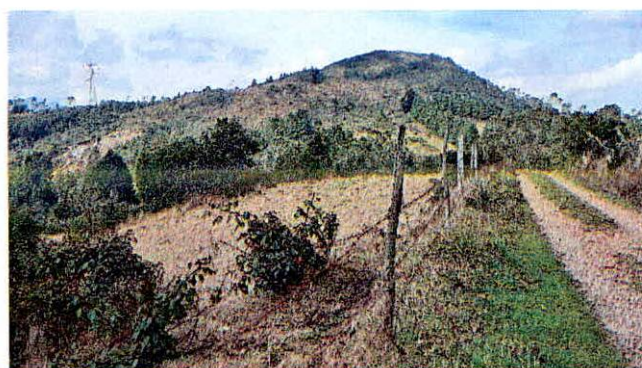
Fotografías 1 y 2. Vista general del sector catastral Hoya Teusaca.

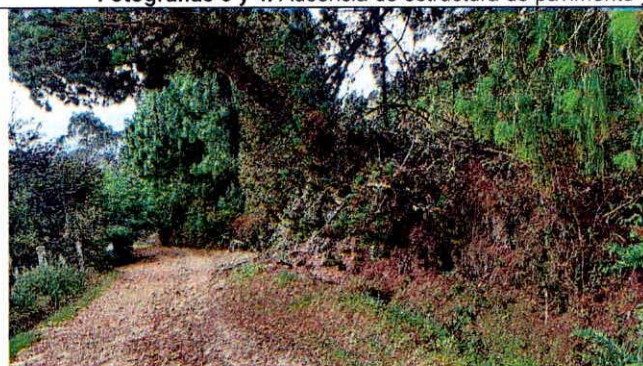
- Carencia de medidas para el manejo a las aguas que discurren por la vía de evaluada en el Sector Catastral Hoya Teusaca de la Localidad de Chapinero, así como ausencia de estructura de pavimento que permita el tránsito de vehicular.

Fotografías 5 y 6. Ausencia de estructura de pavimento y sistemas de drenaje de agua superficial y subsuperficial de la vía.

- A la Alcaldía Local de Chapinero, a la Unidad Administrativa Especial de Rehabilitación y Mantenimiento Vial – UAERMV y al Instituto de Desarrollo Urbano - IDU, desde el marco de sus competencias, realizar la ejecución de obras de mejoramiento y/o mantenimiento en donde se implementen, estructuras de pavimento y de captación, canalización y conducción de aguas de escorrentía superficial y subsuperficial en la vía vehicular identificada con CIV 2003146, en el Sector Catastral Hoya Teusaca de la Localidad de Chapinero.
- A la Alcaldía Local de Chapinero, desde su competencia adelantar las acciones administrativas tendientes a realizar el seguimiento de las recomendaciones impartidas mediante este diagnóstico técnico con el objeto de proteger la integridad física de los vecinos y transeúntes del sector.
