## DIAGNÓSTICO TÉCNICO

**DIAGNÓSTICO TÉCNICO - DI-20058**  
**SUBDIRECCIÓN DE ANÁLISIS DE RIESGOS Y EFECTOS DE CAMBIO CLIMÁTICO**  
**GRUPO ASISTENCIA TÉCNICA**  
**RADICADO IDIGER No. 2023ER27868**

| <b>DIRECCIÓN:</b> | AC 22 # 104 - 40 | <b>COORDENADAS AREA INSPECCIONADA</b> | | X= 92.694,611<br>Y= 109.192,097 | | | |

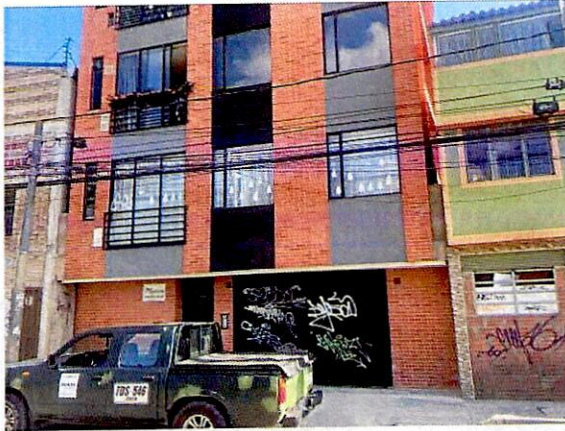
En atención al radicado No. 2023ER27868, personal del IDIGER realizó visita técnica de inspección el 20 de diciembre de 2023, al predio que se presenta en la Figura 1, el cual se localiza en un sector de pendiente relativamente plana, consolidado urbanísticamente, que cuenta con la presencia de servicios públicos domiciliarios y vías de acceso vehicular pavimentadas (Ver fotografía 1).

**Fotografía 1.** Vista general del sector donde se emplazada el predio de la AC 22 # 104 – 40.

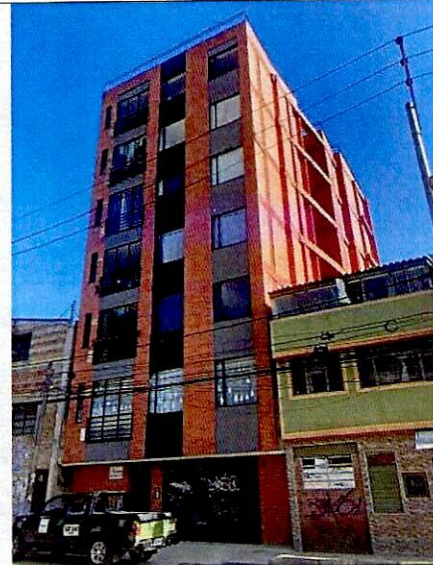
En el predio de la AC 22 # 104 - 40, se emplaza el Edificio Mandarin, el cual, está conformado por dos torres de apartamentos de cinco niveles, construidas en pórticos y muros de concreto reforzado, muros divisorios en mampostería y una terraza con superficie en baldosa (Ver fotografía 2). De acuerdo con lo informado por la persona que atiende la visita, el Edificio se construyó a mediados del año 2019 y los apartamentos se entregaron desde julio de 2022, fecha en la cual, los propietarios comenzaron a notar algunas grietas en zonas comunes, una humedad sobre un muro de cerramiento en la zona del parqueadero localizado en el primer nivel del Edificio y sectores con encharcamientos en la terraza, las cuales, al parecer fueron reparadas por el Constructor del Edificio. Situación que no se puede verificar durante la visita de inspección. En este sentido, se aclara a la persona que atiende la visita que, de acuerdo con las funciones asignadas mediante el Decreto 173 de 2014, el IDIGER no tiene la competencia de revisar o avalar obras adelantadas en predios privados.

**Fotografía 2.** Edificio Mandarin. Dos torres de apartamentos.

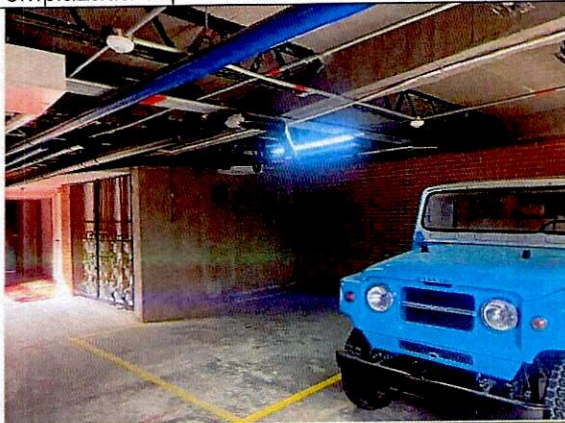
**Fotografía 3.** Zona de parqueadero en el primer nivel. Sin daños sobre muros.

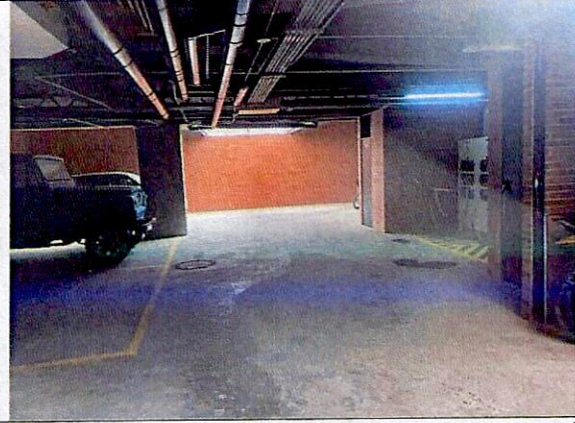
**Fotografía 4.** Zona de parqueadero en el primer nivel. Sin daños sobre placa de contrapiso.

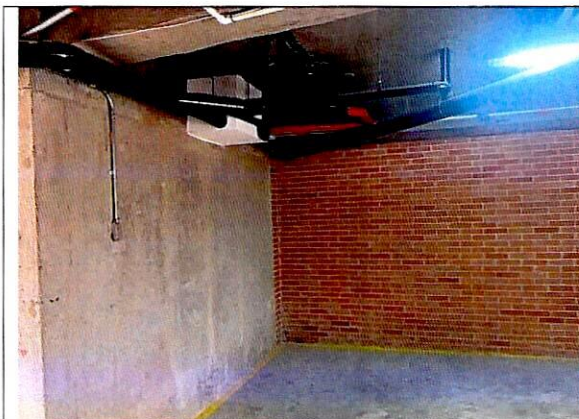
**Fotografía 5.** Zona de parqueadero en el primer nivel. Sin daños sobre muros. Zona al parecer intervenido por el Constructor.

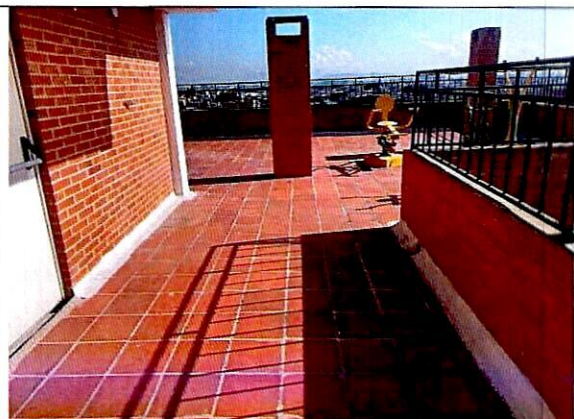
Por otra parte, se realiza inspección en el sector del parqueadero y en las zonas comunes del primer nivel, donde no se observan daños como fisuras, grietas, o desprendimientos de concreto sobre las columnas y muros que conforman la estructura del Edificio. De igual forma, sobre los muros en mampostería internos no se observan manchas de humedad, desprendimientos o pérdidas de verticalidad que puedan alertar sobre una condición de riesgo por sus condiciones físicas observadas (Ver fotografías 3 a 5). Por su parte, en la inspección realizada en la terraza, no se observan sectores con encharcamientos dado que al momento de la visita no se encontraba lloviendo. Sin embargo, se evidencia que, algunas baldosas han sido reemplazadas y se han instalados sifones para la captación de aguas lluvias (Ver fotografías 6 a 8).

**Fotografía 6.** Terraza. Sin evidencia de daños ni encharcamientos.

- Sectores con encharcamientos en la terraza, debido a posibles deficiencias en el manejo de aguas lluvias, las cuales, se pueden filtrar por la pega de las baldosas causando su desprendimiento.

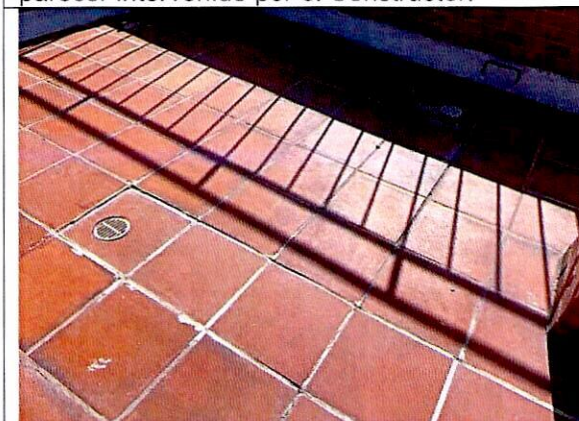
**Fotografía 7.** Reemplazo de baldosas e instalación de sifones.

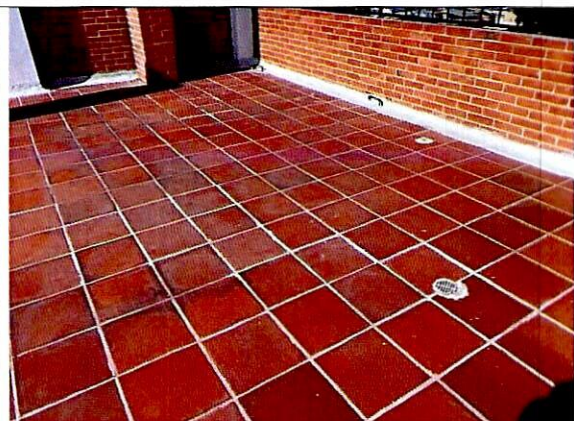
**Fotografía 8.** Reemplazo de baldosas e instalación de sifones. Sin evidencia de daños.
