| <br><b>ALCALDÍA MAYOR<br/>DE BOGOTÁ D.C.</b><br>AMBIENTE<br><small>Instituto Distrital de Gestión de Riesgos<br/>y Cambio Climático</small> | <b>DIAGNÓSTICO TÉCNICO</b> | | Código: | <b>GAR- FT - 03</b> |

**DIAGNÓSTICO TÉCNICO – DI-13315**  
**SUBDIRECCIÓN DE ANÁLISIS DE RIESGOS Y EFECTOS DEL CAMBIO CLIMÁTICO**  
**GRUPO ASISTENCIA TÉCNICA**  
**EVENTO SIRE 5335057**

| <b>DIRECCIÓN:</b> | Carrera 71 B No. 72 - 45 | <b>COORDENADAS<br/>ÁREA INSPECCIONADA</b> | X1: 98196,61<br>Y1: 11032,58<br>X2: 98192,64<br>Y2: 110028,09 | X3: 98177,96<br>Y3: 110041,84<br>X4: 98182,19<br>Y4: 110046,21 |

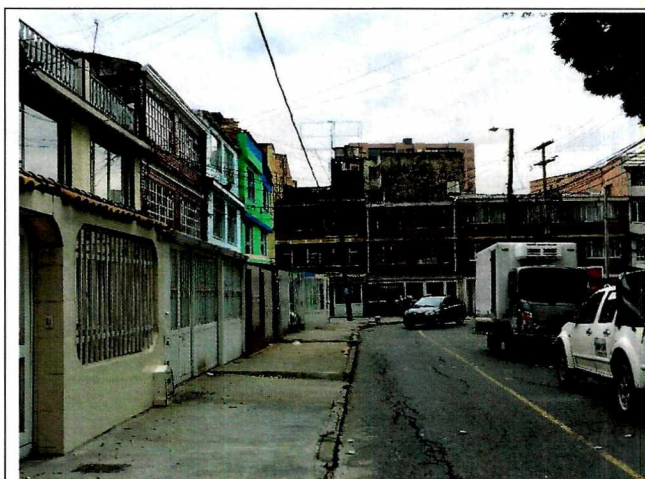
El día 23 de mayo de 2019, personal del IDIGER, realizó visita técnica al predio de la Carrera 71 B No. 72 - 45 en donde se presentó el incendio, encontrando que el sector corresponde a una zona de pendiente relativamente plana, donde están construidas edificaciones de entre dos (2) y tres (3) niveles. El sector está consolidado urbanísticamente, cuenta con todos los servicios públicos domiciliarios, como también con vías de acceso peatonales y vehiculares pavimentadas en buen estado. (Ver Fotografía 1)

**Fotografía 1.** Vista del sector donde se localiza el predio evaluado

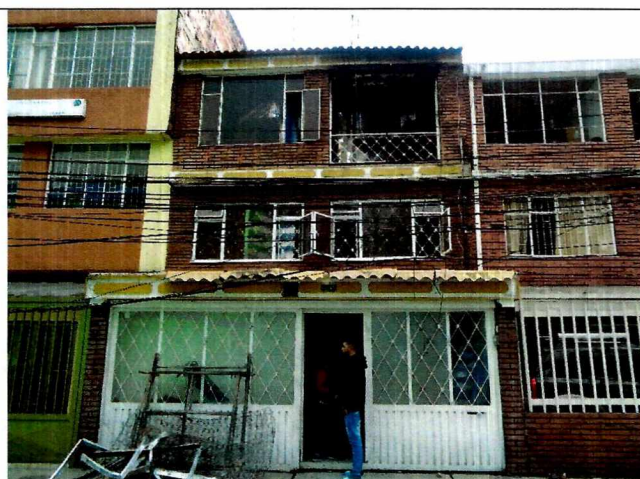
En el predio evaluado se emplaza una edificación de tres (3) niveles, con sistema estructural en mampostería parcialmente confinada, placas de entrepiso en concreto y cubierta liviana con tejas de fibrocemento, apoyadas sobre perfiles metálicos y sobre los muros perimetrales de la edificación. La visita fue atendida por Neudo Alejandro Pirela, responsable del predio evaluado permitiendo el acceso al mismo. Cabe resaltar que la edificación se compone de tres unidades habitacionales, una por cada piso de la edificación. (Ver Fotografía 2)

**Fotografía 2.** Vista frontal del predio evaluado

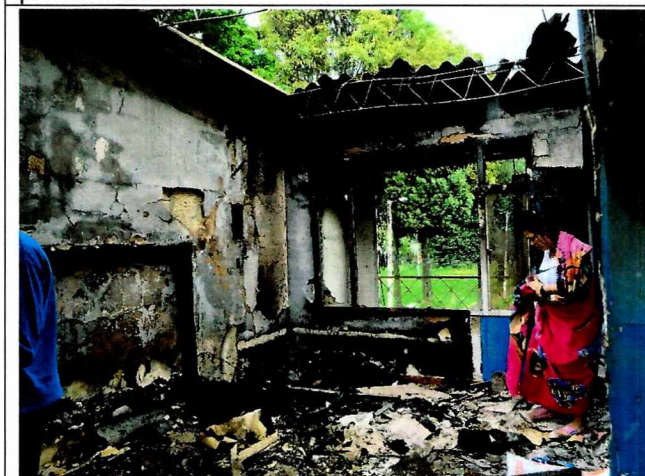
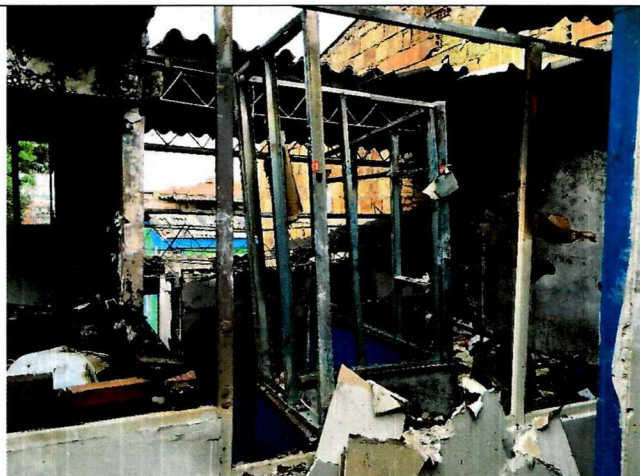
El 22 de mayo de 2019, aproximadamente a las 11:00 p.m se presentó un incendio en el tercer nivel de la edificación, generando desprendimientos de pañete en los muros divisorios y perimetrales, así como la afectación del 70% de las tejas de fibrocemento. En la inspección visual realizada en el resto de la edificación no se identifican daños en elementos estructurales tipo vigas y columnas. Durante la visita técnica realizada se identifica que no se presenta afectación de los predios aledaños. (Ver Fotografías 3 a 6)

**Fotografías 3 y 4.** Vista del tercer nivel donde se presenta la conflagración.

- Conflagración en el tercer nivel de la edificación.

- Colapsos parciales o totales de la capa de recubrimiento de los muros divisorios y perimetrales de las habitaciones localizadas en el tercer nivel, así como del resto de la cubierta en el tercer de la edificación emplazada en el predio de la Carrera 71 B No. 72 - 45, Sector Catastral Bonanza de la Localidad de Engativá.

- A los responsables y/o habitantes de la unidad habitacional localizada en el tercer nivel de la edificación emplazada en el predio de la Carrera 71 B No. 72 - 45, en el Sector Catastral Bonanza de la Localidad de Engativá, acatar la recomendación de evacuación hasta tanto se desarrollen las acciones necesarias para garantizar las condiciones de estabilidad y funcionalidad de este sector del inmueble.

- A los responsables y/o habitantes de la vivienda ubicada en el predio de la Carrera 71 B No. 72 - 45, en el Sector Catastral Bonanza de la Localidad de Engativá, implementar las acciones necesarias de reparación y reconstrucción que garanticen la estabilidad y funcionalidad de los espacios que presentan daños posterior a la conflagración; acciones que deben ser adelantadas con el apoyo de personal idóneo, garantizando que se cumplan los requerimientos establecidos en el Reglamento colombiano de Construcción Sismo Resistente NSR-10, de acuerdo a la normatividad vigente, para lo cual se deben tramitar los permisos y licencias respectivos.

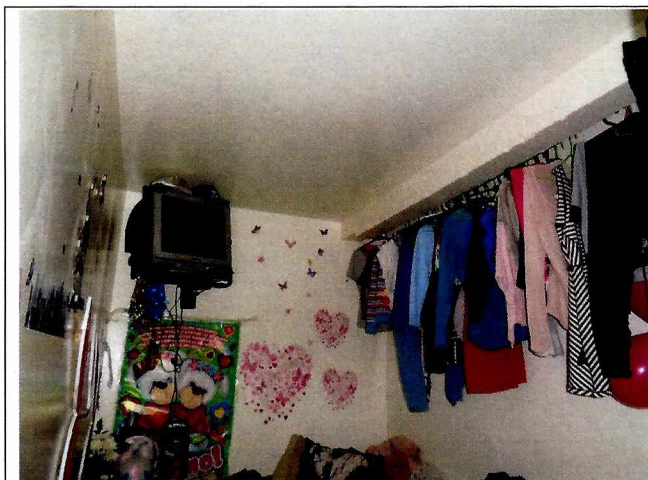
**Fotografía 5.** Vista al interior de una de las habitaciones del segundo nivel de la vivienda

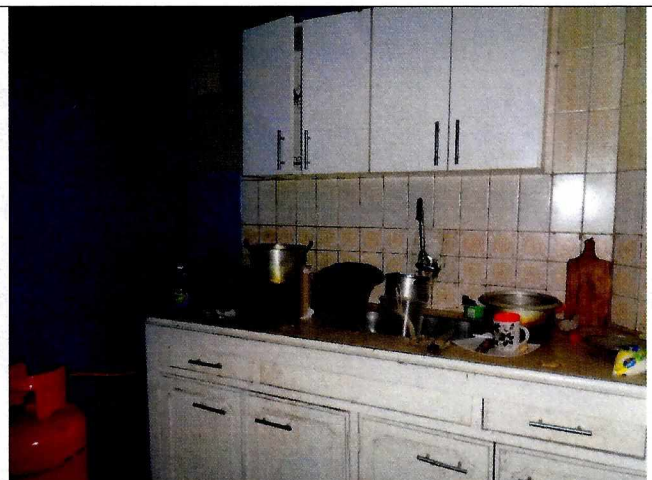
**Fotografía 6.** Vista al interior de la cocina del segundo nivel de la vivienda
