**PROYECTO: REUBICACIÓN FAMILIAS ALTO RIESGO  
SANTA FE DE BOGOTÁ**

**LOCALIDAD:** Usme  
**CONCEPTO TÉCNICO** No. 2691

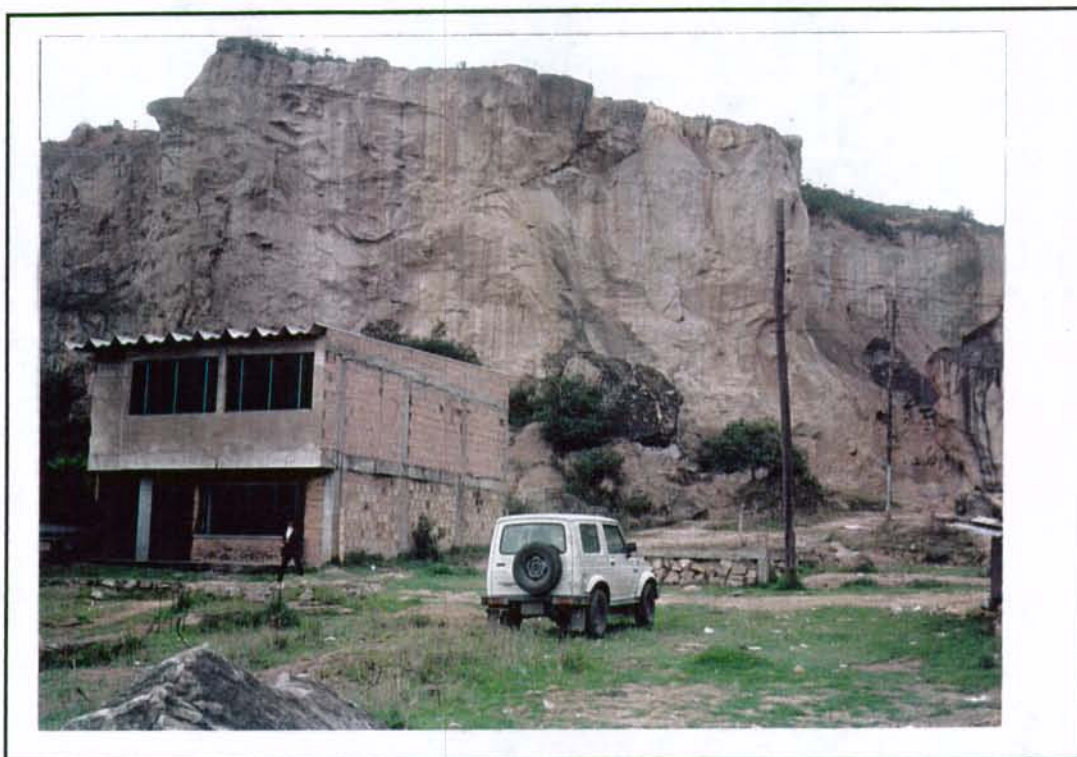
El sector presenta una Geomorfología estructural denudacional, con laderas moderadas intensamente disectadas, que presentan deslizamientos frecuentes y activos. Los procesos de inestabilidad se asocian a periodos de lluvias.

Escarpes de la Formación Regadera

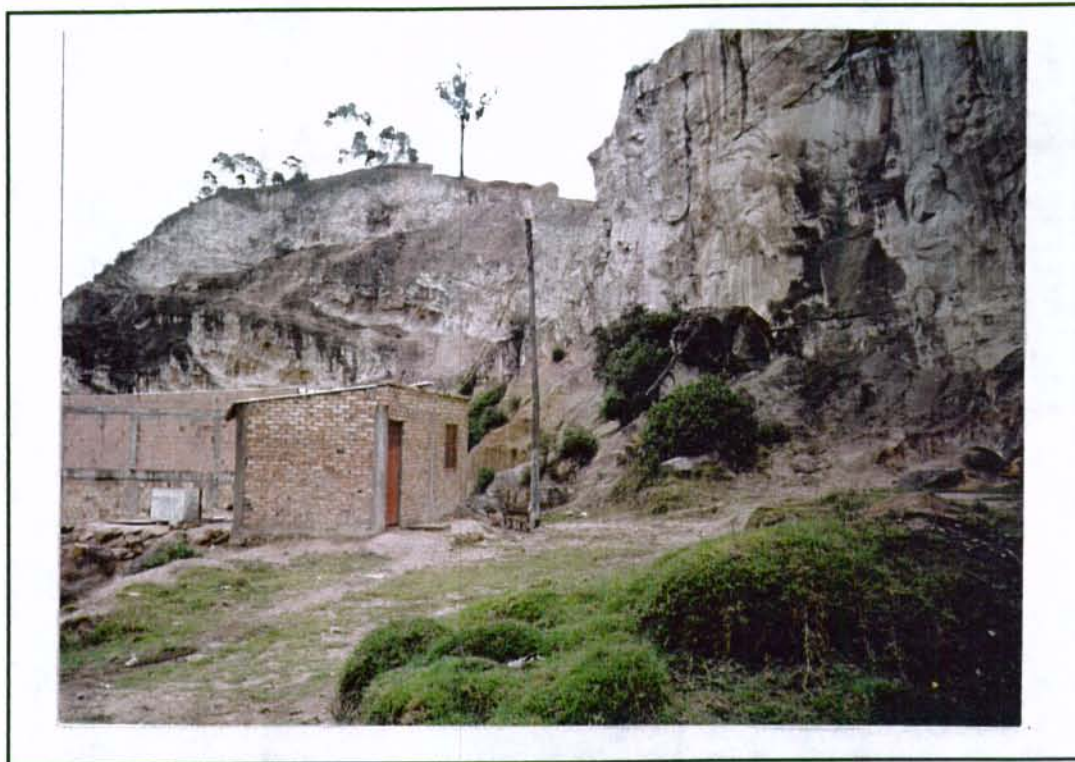
### Talud y material mueble

En el sector hay presencia de escarpes que corresponden a niveles de la antigua explotación que se produjo en el sector y cuya diferencia de nivel puede alcanzar alturas máximas de hasta 20 metros, con taludes subverticales a verticales y en algunos casos con pendientes negativas.

Localmente el macizo rocoso se presenta afectado por discontinuidades, que se observan abiertas en superficie debido al desconfinamiento lateral y la subsecuente relajación de esfuerzos y al efecto de voladuras utilizadas en el proceso de explotación. Localmente se evidencian depósitos de ladera.

La estabilidad del terreno se ve afectada por las condiciones estructurales del macizo rocoso, el alto grado de meteorización del material aflorante a lo largo de las discontinuidades y la inclinación y orientación desfavorable de los taludes de corte. Los procesos de inestabilidad de la zona parecen corresponder a volcamientos o rupturas de tipo planar o en cuña del macizo. Es necesario realizar estudios de estabilidad del macizo rocoso que da lugar a deslizamientos. En algunas ocasiones los materiales deslizados o volcados se disgregan y eventualmente forman flujos de detritos, los cuales de acuerdo con la pendiente y las condiciones locales se convierten en zonas susceptibles a la inestabilidad.

Realizar estudios de estabilidad del macizo rocoso y una adecuación geomorfológica del sector.

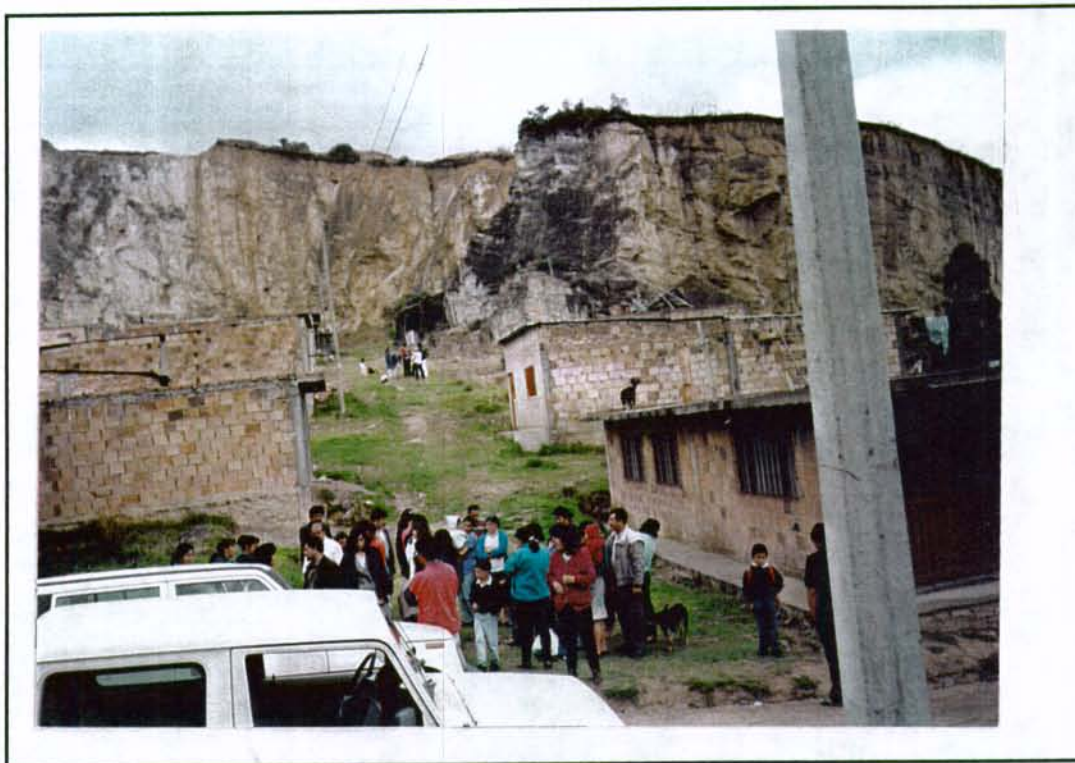
Tipo de edificaciones ubicadas en inmediaciones de talud.

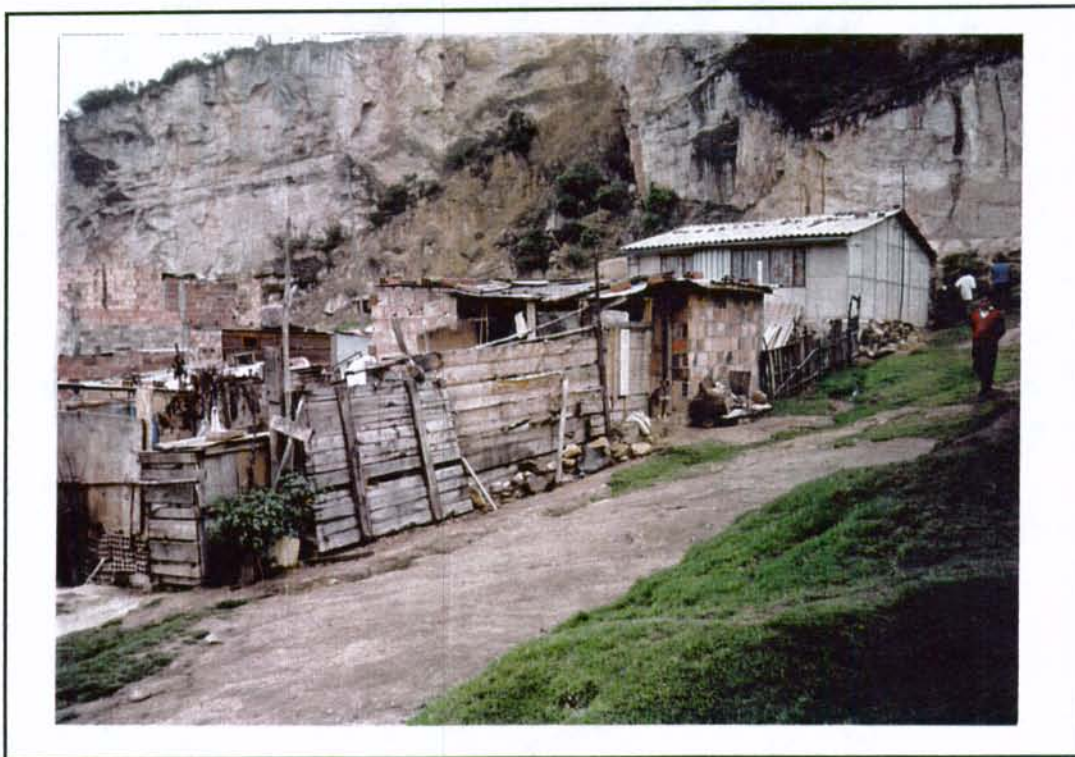
Tipo de edificaciones en el sector

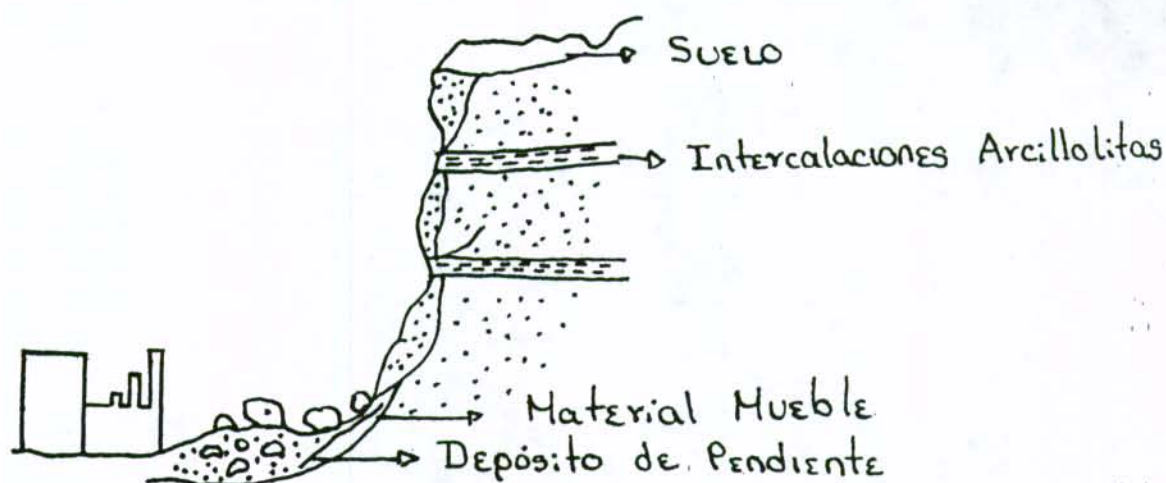
Esquema de la distribución de materiales.
